Festningsåsen 31, 1860 TRØGSTAD

**Skjønhaug - Innholdsrik  
familiebolig med barnevennlig  
beliggenhet. 4 soverom. Garasje.**

# Tilstandsrapport

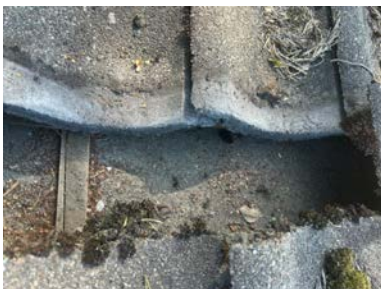
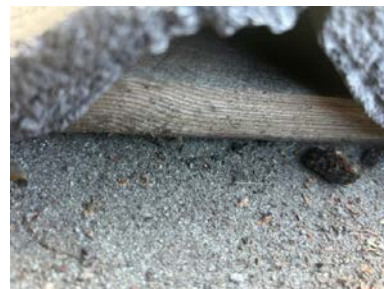
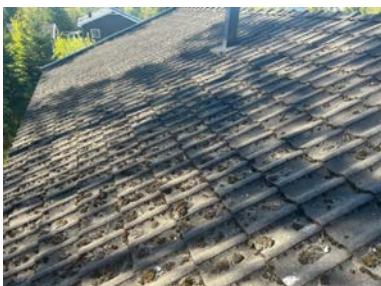
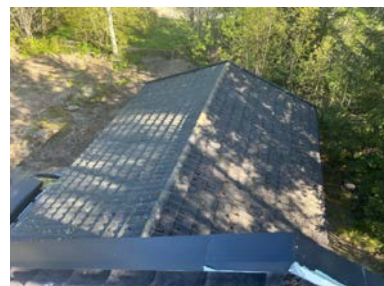
Å vente for lenge med å bytte betongtakstein kan føre til lekkasjer og store følgeskader. Det kan bli dyrt, både i reparasjoner, redusert boligverdi og forsikringsoppgjør. Når steinen er synlig slitt, sprø, har belegg som løsner eller frostsprengning, er det tid for å planlegge omlegging før større skader oppstår.

- Overvåk tilstanden jevnlig. For å få tilstandsgrad 0 eller 1 må tekkingen skiftes ut, men tidspunktet for når dette er nødvendig er vanskelig å si noe om.

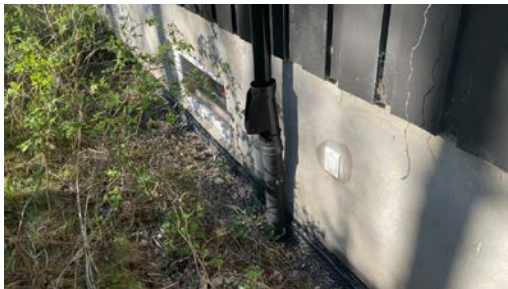
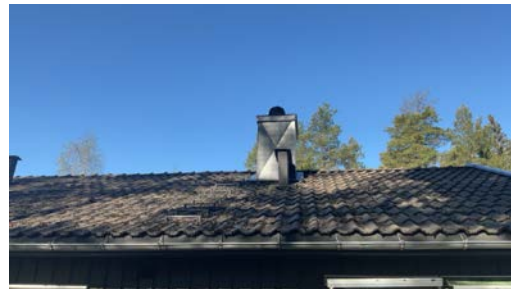
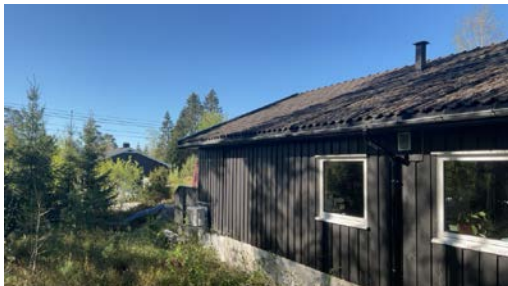
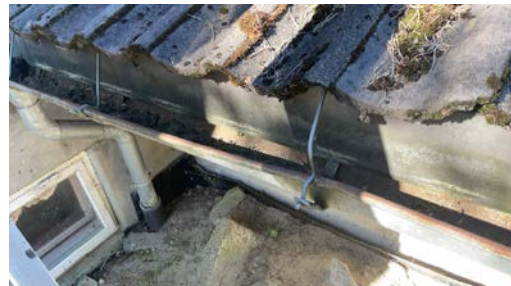
## TG 2 Nedløp og beslag

Avflassing av plastbelegg kan medføre redusert beskyttelse mot fukt, noe som over tid kan føre til korrosjon eller redusert levetid på beslagene. Brukslitasje tilsvarende alder anses som normalt og har ingen umiddelbar konsekvens. Det anbefales å følge med på utviklingen og vurdere vedlikehold eller utbedring av plastbelegg ved behov for å hindre videre nedbrytning.

Det bør vurderes å montere snøfangere for å hindre risiko for snøras som kan medføre skade.

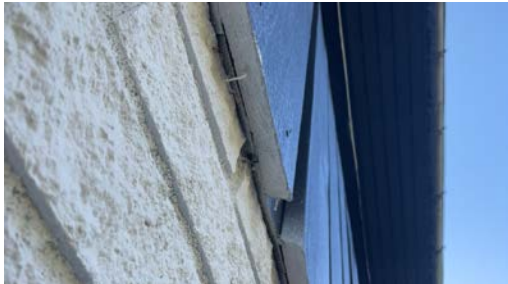
Manglende lufting av kledning kan føre til fukt, råteskader og redusert levetid for fasaden.

Det er ingen eller liten lufting i nedre kant av kledning mot grunnmur.

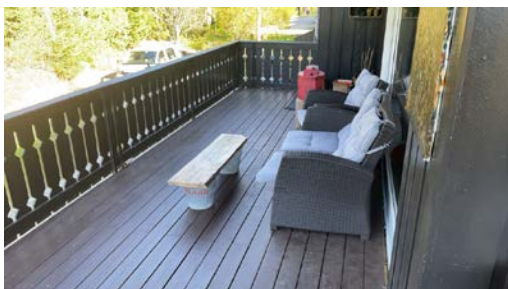
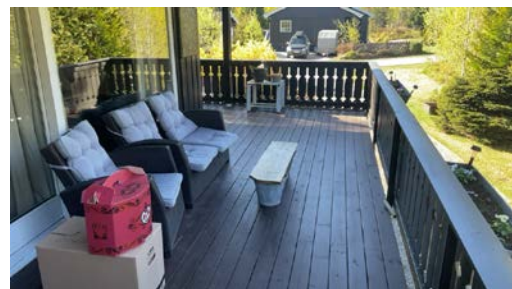
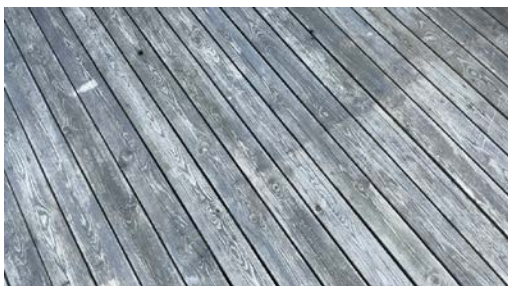
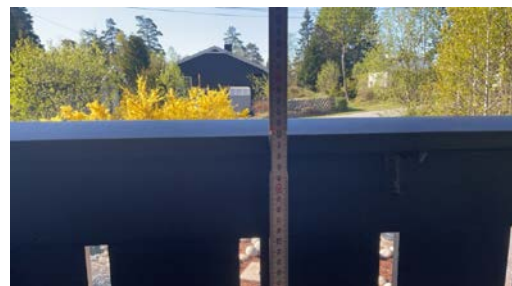
## TG 2 Balkonger, terrasser og rom under balkonger

Terrassebord har stor risiko for fuktpåkjenning fra regnsprut, snøsmelting etc. Viktig med overflatebehandling og vedlikehold.

Det er etterslep på vedlikehold av overflater.

Rekkverket er for lavt i forhold til dagens krav til rekkverkshøyder.

- Det er ikke krav om utbedring av rekkverkshøyde opp til dagens forskrifts krav.

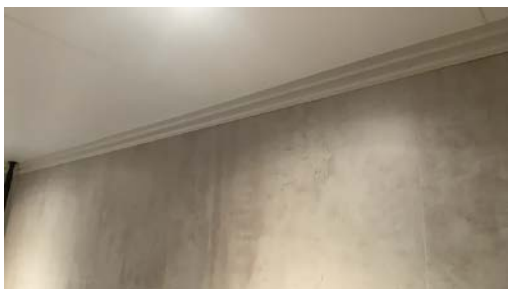
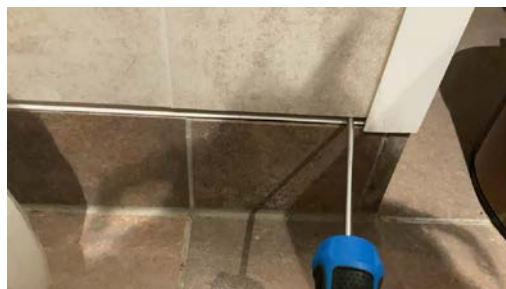
Manglende fuge i nedkant av baderomsplater kan føre til fuktinntrengning bak platene. Dette øker risikoen for skjulte fuktskader, sopp og råte, og kan redusere levetiden på materialene.

Mangler fuge i bunn av våtromsplater.

Det anbefales å fuge alle overganger, hvor dette ikke er utført.

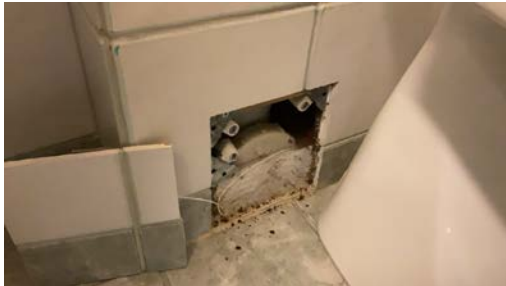
Stakeluke bak flis på bad i underetasje.

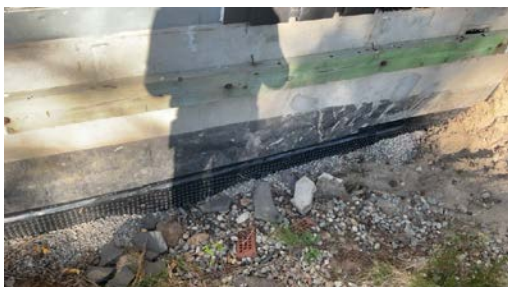
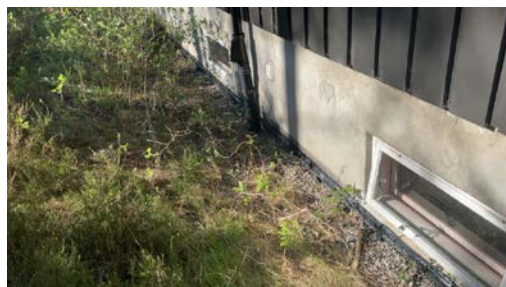
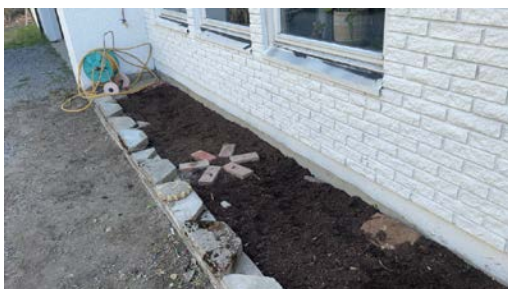
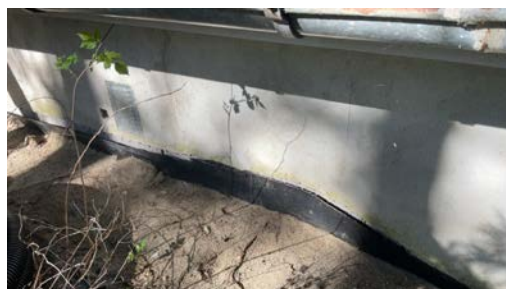
Ikke er tilstrekkelig festet/manglende topplst eller lignende kan medføre at vann trenger inn mellom grunnmursplast og grunnmur, og at fukt står inn mot grunnmur, som igjen kan føre til fuktskade osv.

Topplst mangler på enkelte steder.
