# Tilstandsrapport

Boligbygg med flere boenheter

Aage Håkonsens vei 7 C, 3610 KONGSBERG

Rapportdato: 14.08.2025

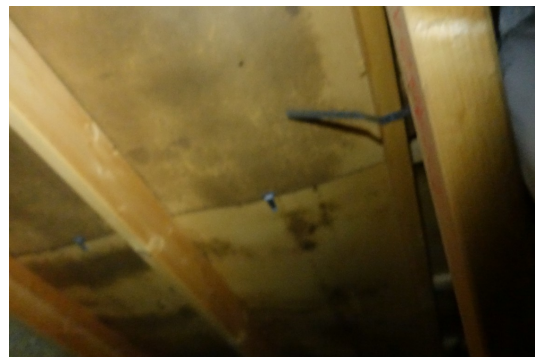
### TG 2 Takkonstruksjon/Loft

- Undertaket er misfarget.

- Det er ikke behov for utbedringstiltak.

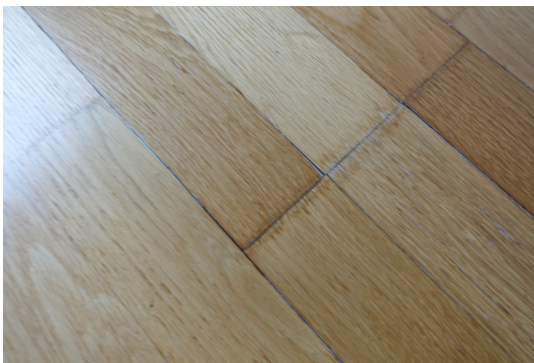
Det registreres enkelte småskader, blant annet litt svelling i enkelte skjøter på parketten.  
Det registreres litt knirk i parketten i entre.

Konstruksjonen fungerer med skader/bruksmerke da dette kun er kosmetisk. Tiltak vil være å reparere overflater eller skifte de ut.  
Ytterligere undersøkelser må gjøres for å avdekke grunnen til knirk i entre.

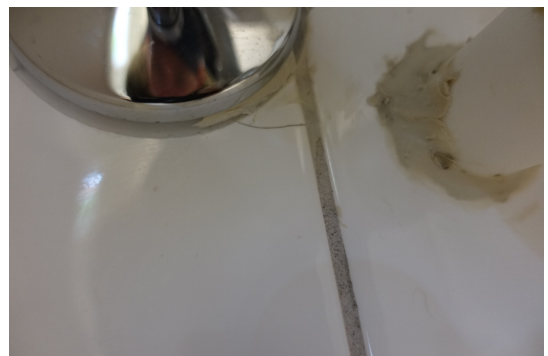
- Det er påvist sprekker i fliser.
- Det er montert vinduer eller dører i våtsonen.

Det registreres sprekk i en flis ved servanten.

Det er ingen synlige skader på døren pga fukt, skulle dette oppstå så må tiltak gjøres.

Tiltak på sprekt flis er å skifte den ut, sprekken er veldig liten og tiltak bør vurderes ut ifra nødvendighet.

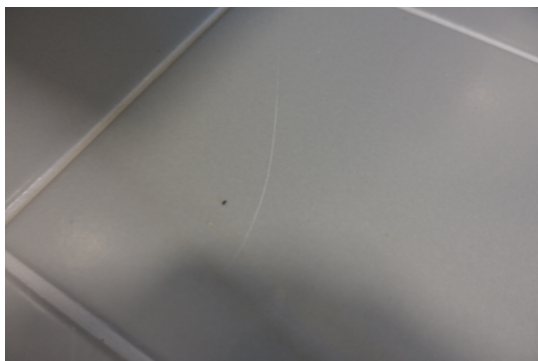
- Det er påvist at høydeforskjell fra topp slukrist til gulv/synlig topp membran ved dørterskel er mindre enn 25 mm.
- Det er påvist at noen fliser har bom (hulrom under).
- Det er avvik:

Det registreres enkelte små riper i noen fliser.  
Det registreres sprekk i en flis.

- Selv om bom eller hullid ikke alltid er et umiddelbart problem, bør det overvåkes nøye før eventuell utvikling i sprekker i flisfuger e.l. oppstår. Dette må en foreta tiltak for, for å begrense utviklingen.
- Til tross for avviket i fall/høydeforskjell til sluk, vil gulvet fortsatt kunne lede vann mot sluket, men med redusert effektivitet. Dette kan potensielt øke risikoen for vannansamling i enkelte områder av badet.
- Tiltak:

Det anbefales å skifte flis med sprekk da dette er under dusjkabinett.

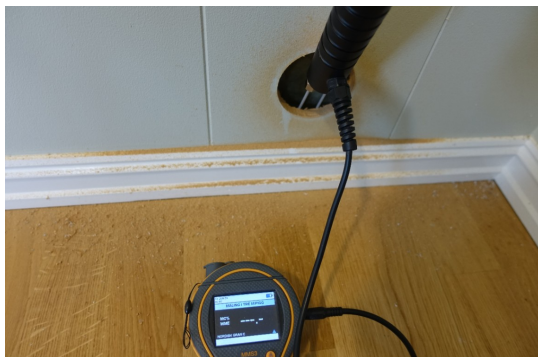
### TG 2 Sanitærutstyr og innredning

- Det er ikke påvist tilfredsstillende løsning for å synliggjøre lekkasje fra innebygget sistene.

- Det må gjennomføres ytterligere undersøkelser.
- Uten dreneringsløsning/lekkasjesikring kan lekkasjer pågå over lang tid uten å bli oppdaget. Dette kan føre til omfattende fuktskader i omkringliggende byggematerialer.

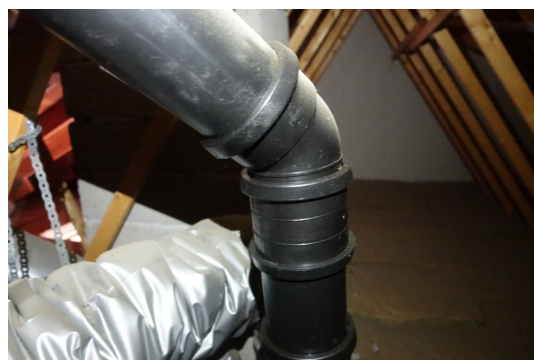
#### ! TG 2 Avløpsrør

Det er avløpsrør av plast.

Det anbefales å isolere lufterør.
