# Tilstandsrapport

Boligbygg med flere boenheter

Palle Rosenkrantz gate 15, 4616  
KRISTIANSAND S

Befaringsdato: 01.08.2025

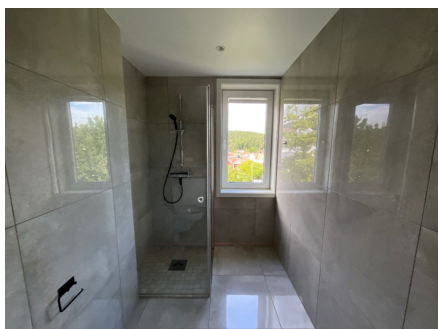
#### TG 2 Overflater vegger og himling

- Det er vindu/dør med ikke fuktbestandige materialer i våtsonen (ved vask, dusj, badekar, osv.), løsningen eller byggematerialet er uegnet.

Vindu i våtsone.

- Dersom det ikke gjøres tiltak, kan dette medføre oppfukting, oppsvelling og forringelse av materialer over tid og fuktskader på tilstøtende konstruksjoner.

For å lukke avviket må det etableres membran i våtsoner og vinduet eller våtsonen må flyttes. Forsiktighet anbefales ved bruk da den valgte løsningen gir fare for fukt/vann i bakenforliggende konstruksjoner.

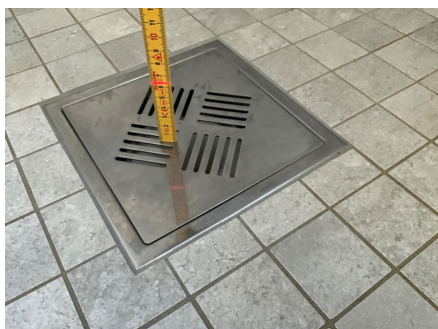
#### TG 1 Overflater Gulv

På gulvet er det fliser med vannbåren gulvvarme. Det er ca. 32 mm. fall fra flis ved dør til topp slukrist i dusjen.

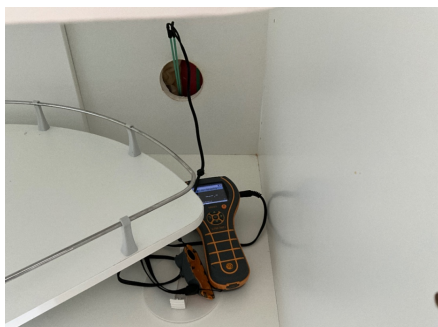
### TG 0 Tilliggende konstruksjoner våtrom

Hulltaking er foretatt uten å påvise unormale forhold. Hulltaking er foretatt i skap på kjøkkenet bak våtsone for vasken . Fuktivotemåling (vekt%) i konstruksjonen ble målt til under 6.

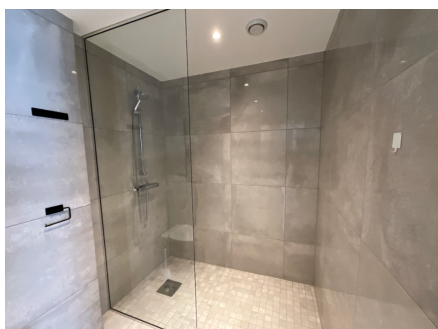
### TG 1 Overflater vegger og himling

Veggene har overflater av fliser. I taket er det malte slette plater.

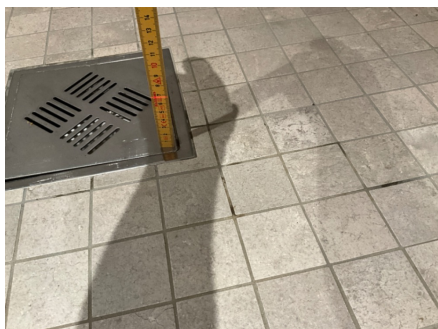
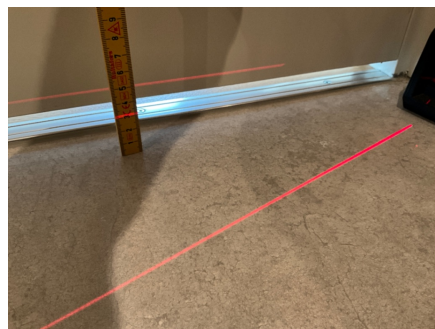
### TG 1 Overflater Gulv

På gulvet er det fliser med vannbåren gulvvarme. Det er ca. 40 mm. fall fra flis ved dør til topp slukrist i dusjen. Dusjnisen er nedsenket med 10 mm.

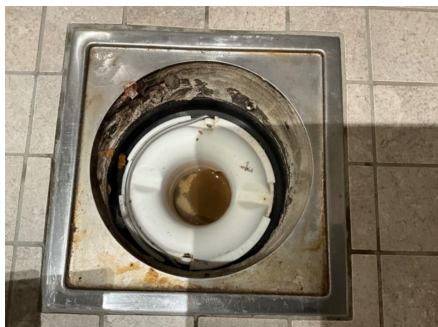
### TG 1 Sluk, membran og tettesjikt

Det er plastsluk og smøremembran med dokumentert utførelse.

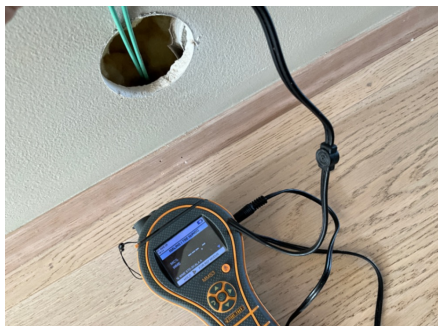
### TG 0 Tilliggende konstruksjoner våtrom

Hulltaking er foretatt uten å påvise unormale forhold. Hulltaking er foretatt i gangen bak våtsone for dusjen. Fuktktivotemåling (vekt%) i konstruksjonen ble målt til under 6.
