# Tilstandsrapport

📍 Ragnhild Schibbyes vei 28, 0968 OSLO

# gnr. 99, bnr. 107

Oppdragsnr.: 22030-25284

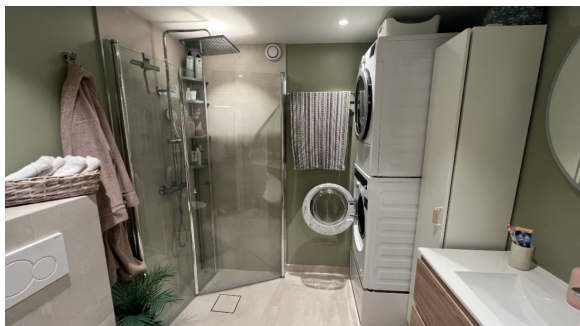
## 1. ETASJE > BAD

Det registreres enkelte områder med moderat tegn til bomlyd (hulrom) under gulvfliser.  
Ingen riss eller løse fliser i den sammenheng ble observert, og forholdet vurderes som uten betydning for funksjon.

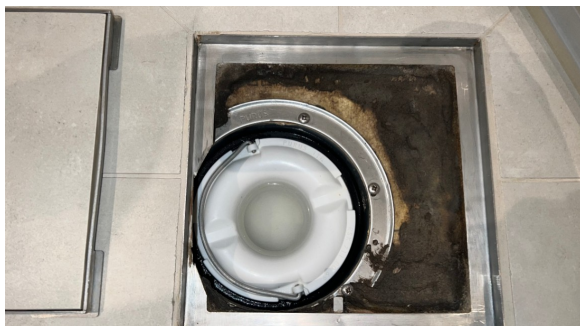
## 1. ETASJE > BAD

Det ble rutinemessig søkt etter fukt på typisk fuktutsatte steder (på innredning) med fuktindikator (Protimeter SM) på befaringen og det var ingen indikasjoner på fukt på befaringstidspunktet.

Ingen avvik registrert utover normal, forventet bruksslitasje.  
Tilstandsgrad er satt ut fra helhetlig vurdering av rommet og innredning.
