Tilstandsrapport

Selveierleilighet

Fageråsen 960, 2420 TRYSIL

Befaringsdato: 24.09.2024

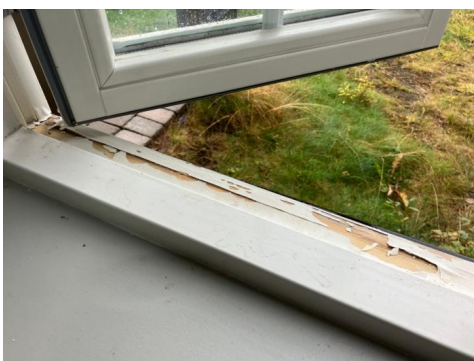
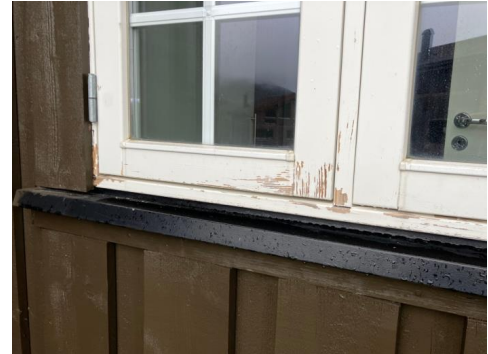
TG 2 Vinduer

Vinduet har oppsprukket og avflasket maling på den utvendige overflaten

Behov for utvendig vedlikehold.

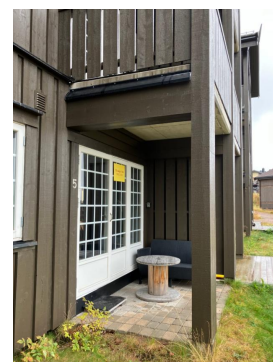
TG 1 Balkonger, terrasser og rom under balkonger

Terrasseplattning med belegningsstein på terreng utenfor stue mot øst.

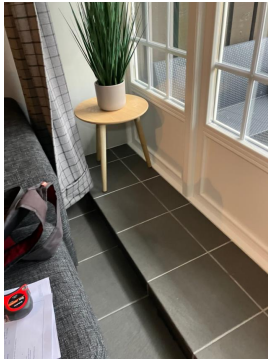
TG 2 Overflater

Gulvfliser med noe limslipp og løs fugemasse ved oppbygget gulv foran terrassedør.

Det anses ikke nødvendig med umiddelbare tiltak. Evt utbedringer kan vurderes ved planlagte rehabiliteringer.

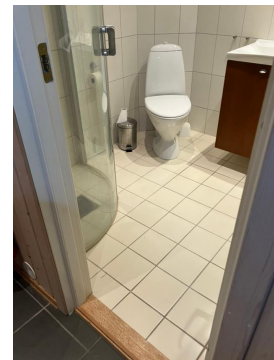
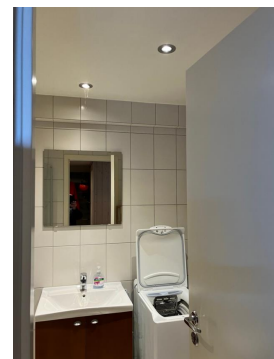
Baderom 1. etasje fremstår med utførelse fra byggeåret. Gulv og vegger med fliser. Himlinger med malte plater. Elektrisk gulvvarme. Installasjoner med servant i innredning, gulvmontert WC og dusjhjørne. Opplegg for vaskemaskin. Mekanisk avtrekk på himling, tilluftsspalte ved åpen dør.

Våtrommet fremstår som oppført etter byggeforskrifter fra TEK97. Det foreligger ingen dokumentasjon for utførelsen.

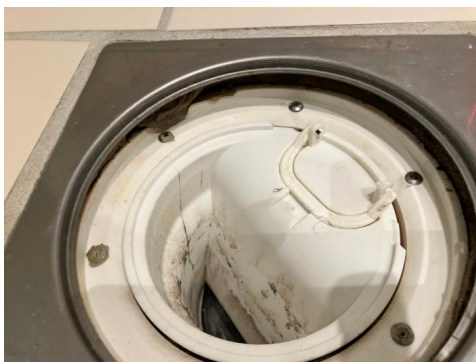
Slukmansjett eller membran kunne ikke påvises ved slukpotte av plast. Ukjent fuktsikring under fliser, evt fuktsikring kan være utført med smøremembran eller banemembran.

Våtrommet synes å ha fungert i 19 år uten tegn til skader, men tilstanden bør overvåkes. Dusjkabinett kan evt vurderes hvis nødvendig. Ingen tiltak som anses prekært. Jevnlig kontroll av overflater anbefales.

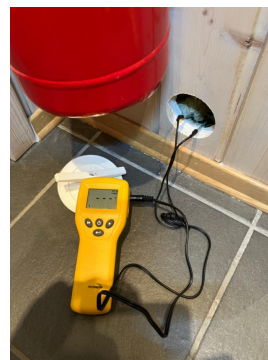
TG 1 Tilliggende konstruksjoner våtrom

Hulltaking foretatt på soverom mot entre. Ingen tegn til fuktproblematikk ved veggkonstruksjonen.

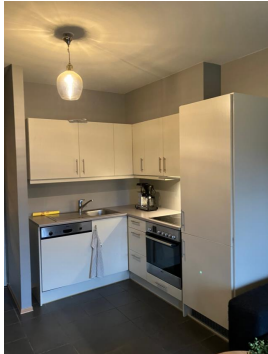
- Det er avvik:
- Benkeplater med noe slitasje.

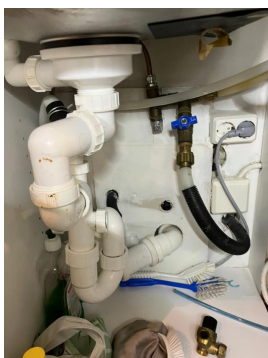
Stoppekran ikke merket. Manglende endemuffer ved røravslutninger varerør inne i kjøkkenbenk. Lekkasjevakt mangler på rom med vanninstallasjoner. Rørstusser i kjøkkenbenk uten kjent funksjon.

Stoppekran bør merkes. Endemuffer må monteres ved avslutninger for varerør i kjøkkenbenk. Anlegget bør kontrolleres av fagmann. Kostnadsestimat for kontroll utført av fagmann. Lekkasjevakt anbefales montert i alle rom med vanninstallasjoner.

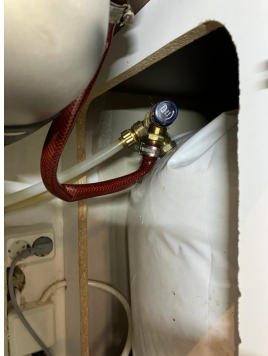
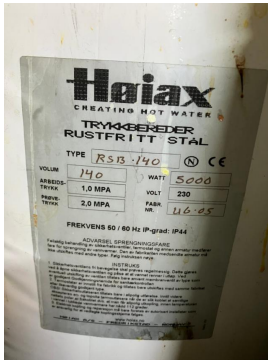
Bereder med kapasitet 140 liter plassert i kjøkkenbenk, bereder fra 2005. Integrert bereder begrenset besiktigelse. Overløp fremstår som ført i plastslange til avløpsopplegg. Rørtilkoblinger med PEX. Bereder tilkoblet med stikkontakt. Bereder fremstår som plassert i område uten lekkasjesikring. Funksjon og tilstand må vurderes av fagmann.

- Det er ikke påvist tilfredsstillende el-tilkobling av varmtvannstank iht. gjeldende forskrift.
- Det er avvik:

Lekkasjevakt i tilknytning bereder evt flytting av bereder til rom med sluk anbefales. Det anbefales bereder med fast montering og sikkerhetsbryter. PEX til bereder bør skiftes ut til kobberør eller fleksible rør, SINTEF sammen med rørleggerentreprenørene i Norge anbefaler ikke løsning med PEX direkte koblet til bereder. Kostnadsestimat for montering av sikkerhetsbryter og lekkasjesikring.

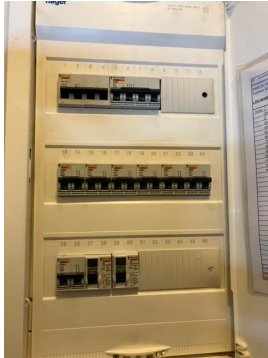
! TG 2 Elektrisk anlegg

4. Er det elektriske anlegget utført eller er det foretatt tilleggsarbeider på det elektriske anlegget etter 1.1.1999?
Ja Anlegg fra byggeåret. Samsvarserklæringer må fremlegges.
Eksisterer det samsvarserklæring?
Nei
5. Foreligger det kontrollrapport fra offentlig myndighet – Det Lokale Eltilsyn (DLE) eller eventuelt andre tilsvarende kontrollinstanser med avvik som ikke er utbedret eller kontrollen er over 5 år?
Nei Ingen opplysninger.
6. Forekommer det ofte at sikringene løses ut?
Nei Ingen opplysninger om sikringer som løser ut.
7. Har det vært brann, branntilløp eller varmgang (for eksempel termiske skader på deksler, kontaktpunkter eller lignende) i boligens elektriske anlegg?
Nei Ingen opplysninger om brann/branntilløp eller varmgang/skader ved elektrisk anlegg.
