Tilstandsrapport

Østbyveien 54, 1920 SØRUMSAND

Rapportdato: 07.01.2025

Autorisert foretak: Takstportalen Aleksander Olsen AS

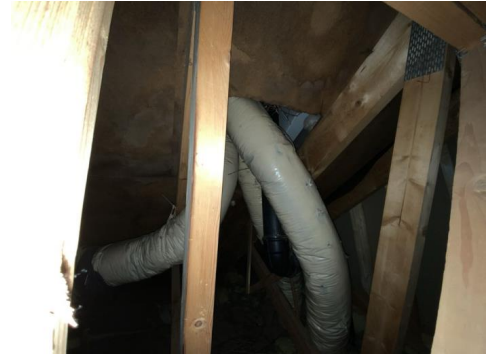
- Det er fra loft/kryploft påvist indikasjoner på at det er punktering av dampspærre, som medfører svekket effekt av dampspærrefunksjonen.
- Det er påvist avvik rundt gjennomføringer i takflaten.
- Det er påvist fukt skjolder i undertak/takkonstruksjon.

Kontroll rundt rørgjennomføringer. Noe missfarget undertak.

- Lokal utbedring bør utføres.

Saneringsvask av overflater bør utføres for fjerning av soppdannelse.

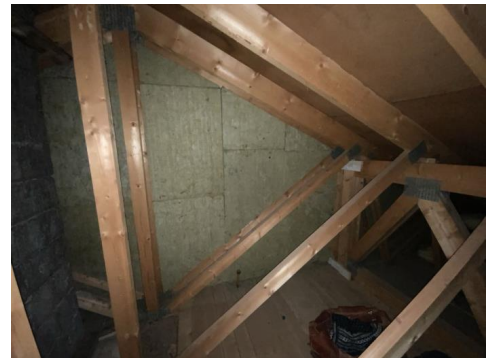
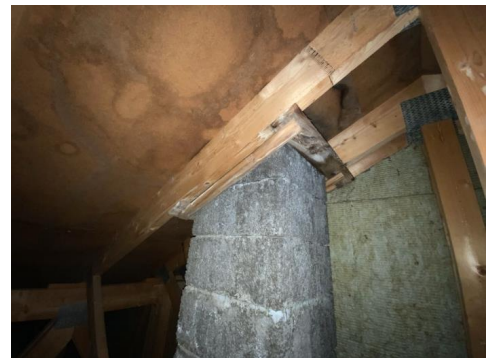
Kontroll rundt pipeløp. Noe missfarget undertak.

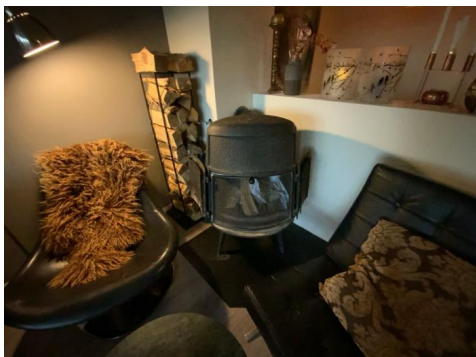
Besiktelse av ildsted.

- Tidspunkt for piperehabilitering nærmer seg.

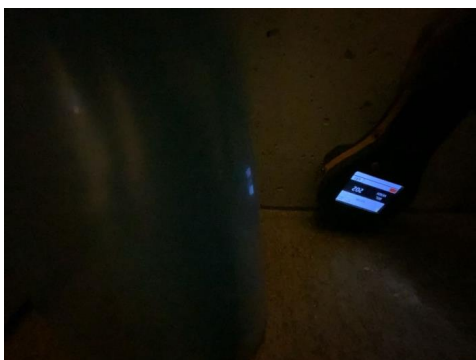
Indikert noe variable fuktverdier på nedre del av grunnmur.

Utført fuktsøk.

Ved innredning av overflater før ny drenering er opparbeidet kan dette før til skader på konstruksjoner og redusert innneklima samt økt risiko for muggsopp m.m

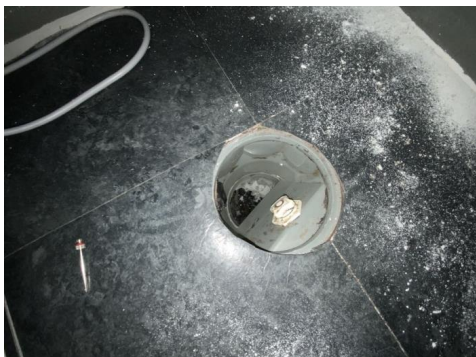
Kontroll av sluk.

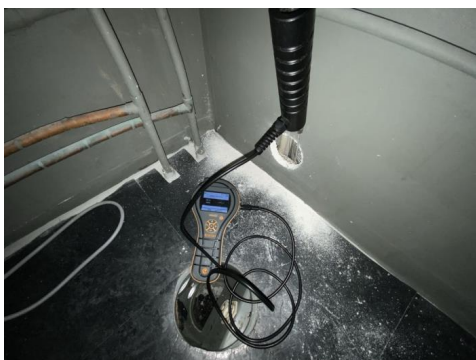
Hulltaking er foretatt uten å påvise unormale forhold. Hulltaking er foretatt ved/i Vaskerom.

Utført hulltaking.

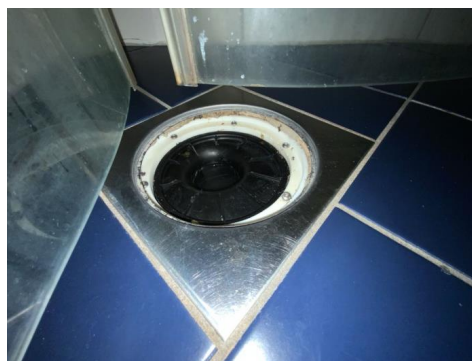
- Det er påvist at høydeforskjell fra topp slukrist til gulv/synlig topp membran ved dørterskel er mindre enn 25 mm.
- Det er påvist at noen fliser har bom (hulrom under).
- Det er påvist avvik i fallforhold til sluk i forhold til krav i forskrift på byggetidspunktet.

Kontroll av sluk.

- Overvåk tilstanden jevnlig. For å få tilstandsgrad 0 eller 1 må tettesjiktet skiftes ut, men tidspunktet for når dette er nødvendig er vanskelig å si noe om.
- Overvåk tilstanden jevnlig. For å få tilstandsgrad 0 eller 1 må slukløsningen skiftes ut og sannsynligvis må også membransjiktet skiftes/utbedres. Det er imidlertid vanskelig å si noe om tidspunktet for når dette er nødvendig.
- Installering av tett dusjkabinett anbefales.

Skru på klemring bør strammes.

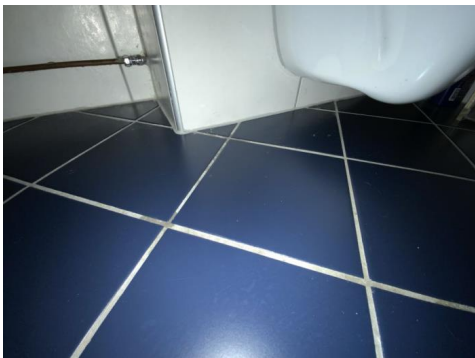
- Det er ikke påvist tilfredsstillende løsning for å synliggjøre lekkasje fra innebygget sisterner.

Lekkasjespalte på innebygget sisterner bør opparbeides.

- Det må gjøres tiltak for å lukke avviket.

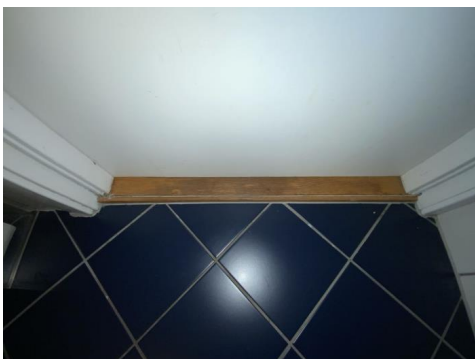
Luftespalte på dørbled bør opparbeides.

- Det bør etableres tilfredsstillende tilluft til våtrom f.eks. luftespalte ved dør e.l.

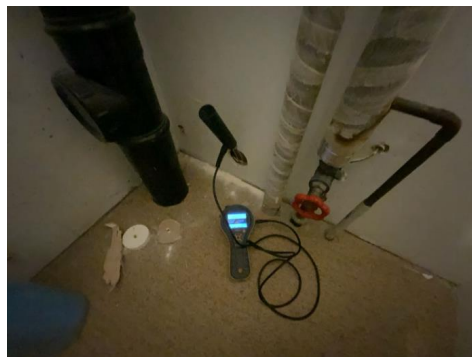
Hulltaking er foretatt uten å påvise unormale forhold. Hulltaking er foretatt ved/i Bod.

Utført hulltaking.

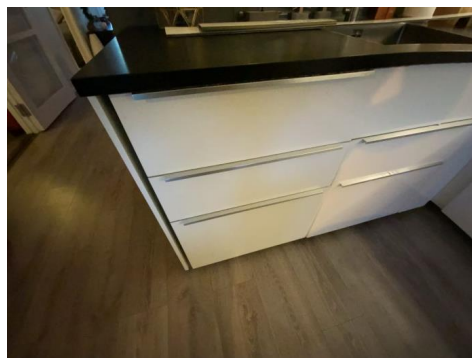
- Det er påvist skader på overflater/kjøkkeninnredning utover normal slitasjegrad.

- Det må påregnes lokal utbedring/utskiftning.

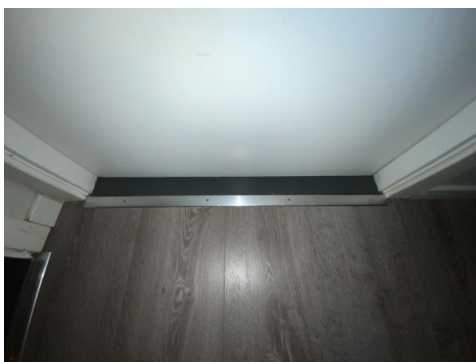
Toalettrom mangler tilluftsventilering, f.eks. spalte/ventil ved dør.

- Det bør etableres tilfredsstillende tilluft til toalettrom, f.eks. luftespalte ved dør e.l.
- Mekanisk avtrekk bør etableres på toalettrom.

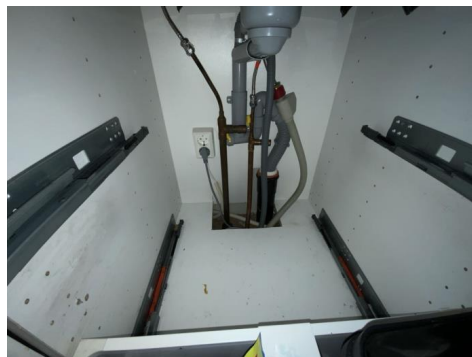
Besiktigelse av rørpropplegg.

- I forbindelse med oppgradering av våtrom vil det være naturlig med utskiftning av rør.
- Det er ikke behov for utbedringstiltak siden anlegget fungerer i dag, men ut ifra alder kan skader plutselig oppstå på eldre anlegg.

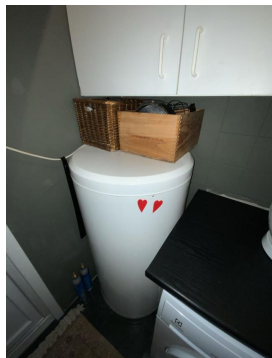
Det er påvist avvik i den elektriske tilkoblingen av varmtvannstanken.

Besiktigelse av bereder.

Det bør etableres fast strømtilkobling med bryter på bereder grunnet branntilløp i stikkontakt kan oppstå. Bereder er for øvrig normalt fungerende. Kontrollert avrenning bør opparbeides.
