Østbyveien 54, 1920 SØRUMSAND

**Pen og velholdt halvpart av
tomannsbolig i barnevennlig
boligområde |2 soverom +
alkove|Flere solrike uteplasser**

Tilstandsrapport

TOMANNSBOLIG

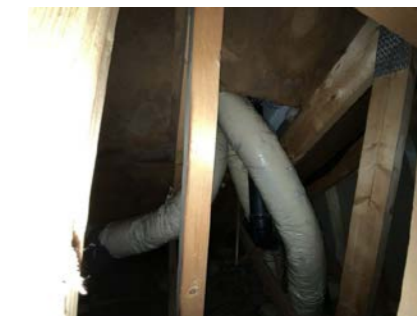
- Det er fra loft/kryplott påvist indikasjoner på at det er punktering av dampspærre, som medfører svekket effekt av dampspærrefunksjonen.
- Det er påvist avvik rundt gjennomføringer i takflaten.
- Det er påvist fuktskjolder i undertak/takkonstruksjon.

Kontroll rundt rørgjennomføringer. Noe missfarget undertak.

- Lokal utbedring bør utføres.

Saneringsvask av overflater bør utføres for fjerning av soppdannelser.

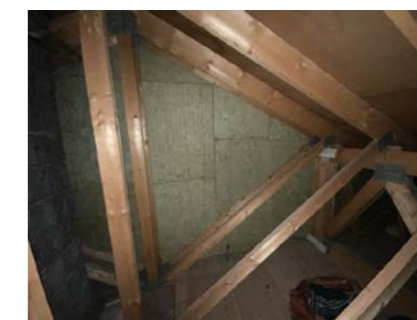
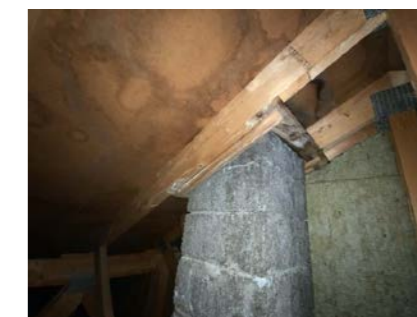
Kontroll rundt pipeløp. Noe missfarget undertak.

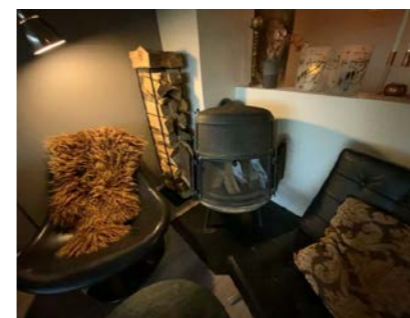
- Tidspunkt for piperehabilitering nærmer seg.

Besiktelse av ildsted.

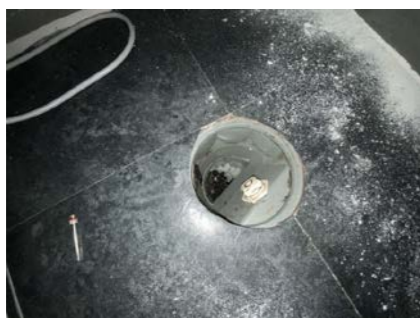
Kontroll av sluk.

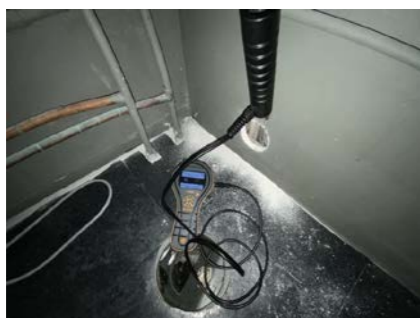
Hulltaking er foretatt uten å påvise unormale forhold. Hulltaking er foretatt ved/i Vaskerom.

Utført hulltaking.

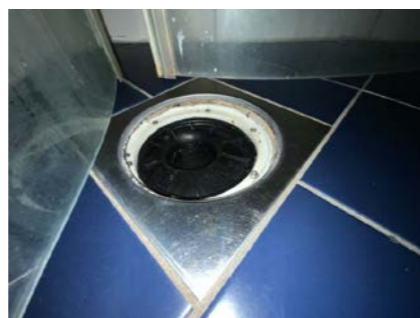
Kontroll av sluk.

- Overvåk tilstanden jevnlig. For å få tilstandsgrad 0 eller 1 må tettesjiktet skiftes ut, men tidspunktet for når dette er nødvendig er vanskelig å si noe om.
- Overvåk tilstanden jevnlig. For å få tilstandsgrad 0 eller 1 må slukløsningen skiftes ut og sannsynligvis må også membransjiktet skiftes/utbedres. Det er imidlertid vanskelig å si noe om tidspunktet for når dette er nødvendig.
- Installering av tett dusjkabinett anbefales.

Skru på klemring bør strammes.

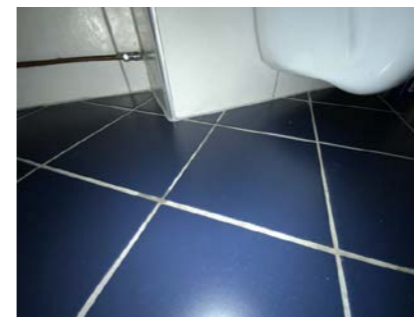
Lekkasjespalte på innebygget sistene bør opparbeides.

- Det må gjøres tiltak for å lukke avviket.

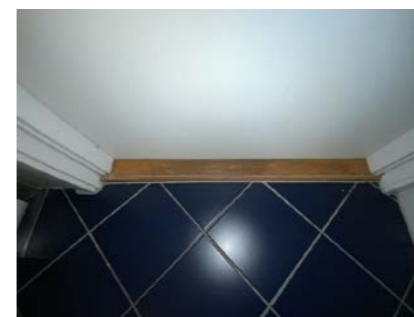
Luftespalte på dørblad bør opparbeides.

- Det bør etableres tilfredsstillende tilluft til våtrom f.eks. luftespalte ved dør e.l.

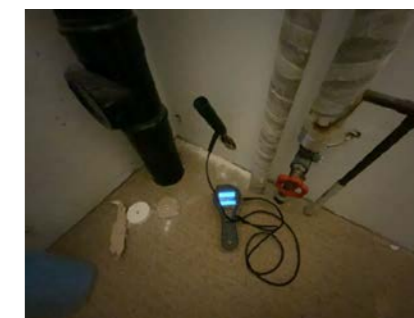
Hulltaking er foretatt uten å påvise unormale forhold. Hulltaking er foretatt ved/i Bod.

Utført hulltaking.

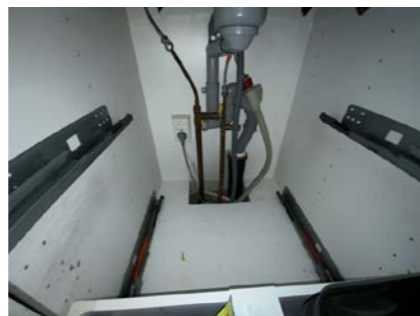
Besiktigelse av røropplegg.

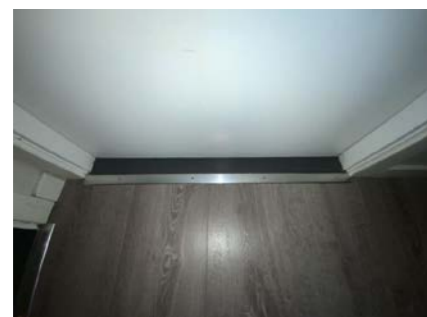
Toalettrom mangler tilluftsventilering, f.eks. spalte/ventil ved dør.

- Det bør etableres tilfredsstillende tilluft til toalettrom, f.eks. luftespalte ved dør e.l.
- Mekanisk avtrekk bør etableres på toalettrom.
