# Tilstandsrapport

Enebolig

Gamle Dalsveg 79 A, 2032 MAURA

Befaringsdato: 15.10.2025

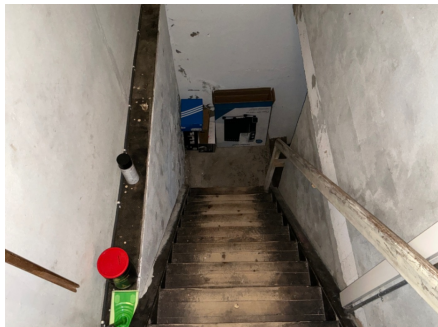
- Det er ikke håndløper på begge sider i trappen, som er et forskriftskrav under befaringen.

- Trappen er bratt og lite egnet for bruk mellom boligrom. Trappen bør påregnes utskiftet avhengig av bruk.

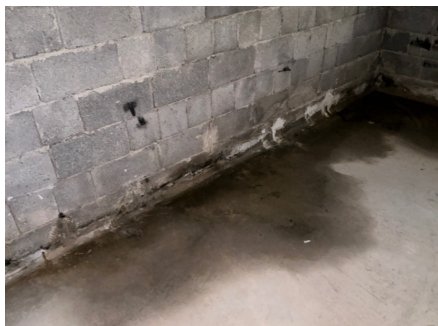
## TG 2 Grunnmur og fundamenter

- Det er skjevheter i gulvoverflatene i boligen, noe som kan sees i sammenheng med setningsskader. Dette gjør at gulvet kan oppleves som skjevt, og det kan måtte påregnes avretting for enkelte gulvtyper.

Lokale skader må påregnes utbedret for å hindre videre nedbryting.
