# Tilstandsrapport

Tomannsbolig

Nordbyveien 151, 1734 HAFSLUNDSØY

Rapportdato: 01.09.2025

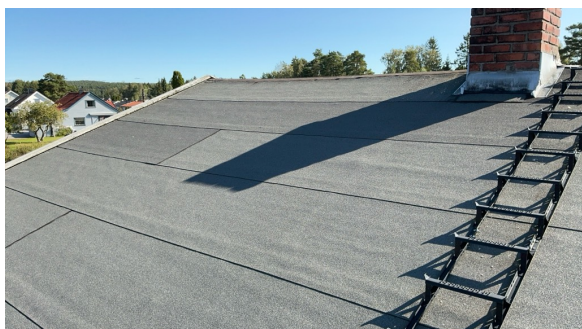
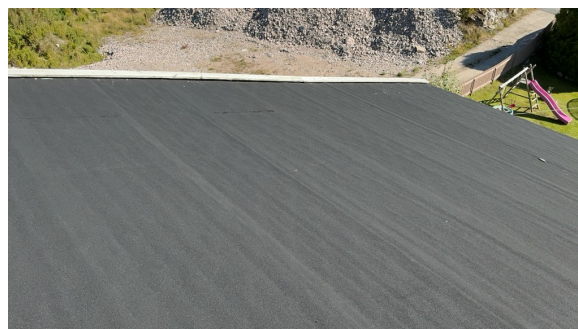
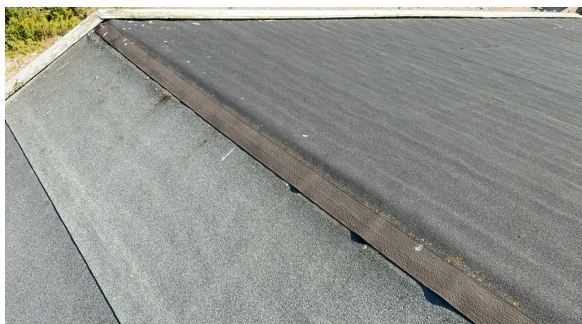
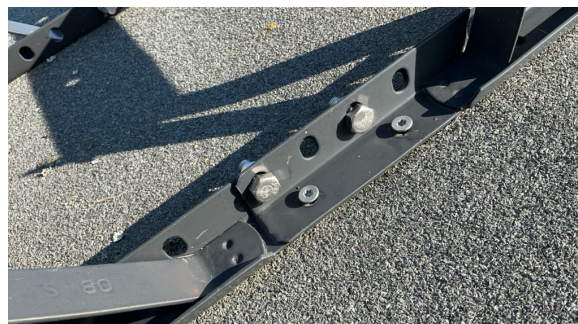
Feil skruer er brukt på takstige.

Utføre vedlikehold av taktekker.

Anbefales å utbedre innfestingen ved å benytte skruer med gummipakning eller annet egnet tettesystem som er tilpasset tekkingen, slik at både tetthet og sikkerhet ivaretas.

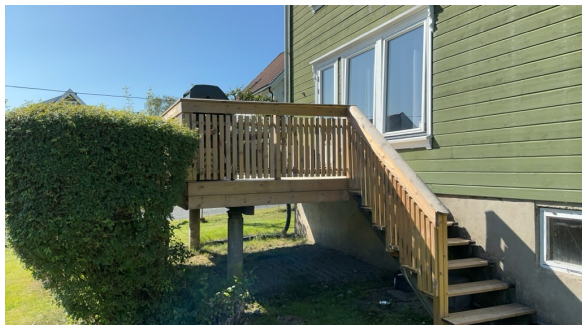
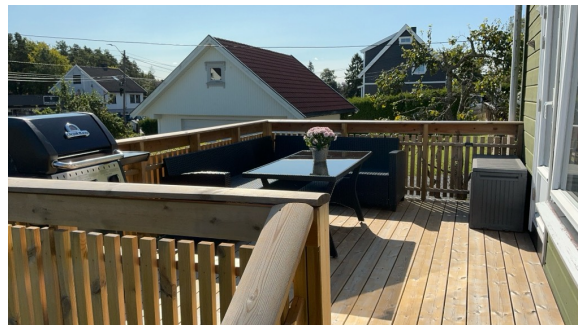
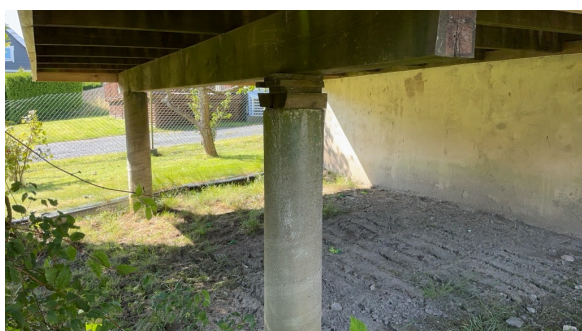
## TG 2 Balkonger, terrasser og rom under balkonger - 2

Fra det ene soverommet i andre etasje er det utgang til en takterrasse beliggende oppe på tilbygget. Gulvet er av impregnerte materialer og rekkverket er malt.

- Mer enn halvparten av forventet brukstid er passert på tettesjikt/membran.
- Rekkverket er for lavt i forhold til dagens krav til rekkverkshøyder.
- Balkong/terrasse ligger over innredede boligrom, usikker konstruksjon. Konstruksjonsutforming gir økt fare for skader.

Rekkverk må sikres bedre.

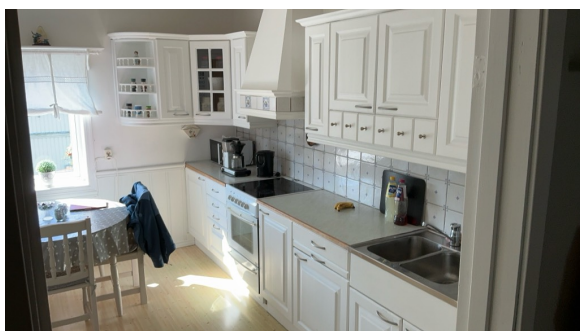
### TG 2 Avtrekk

Bør muligens skiftes.

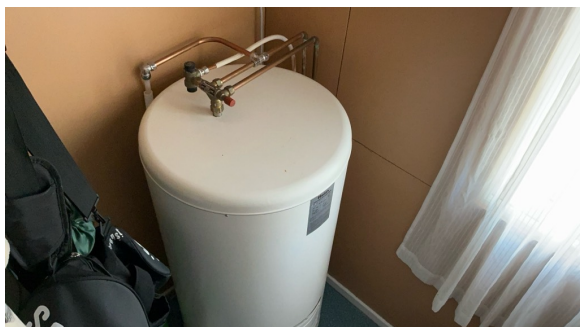
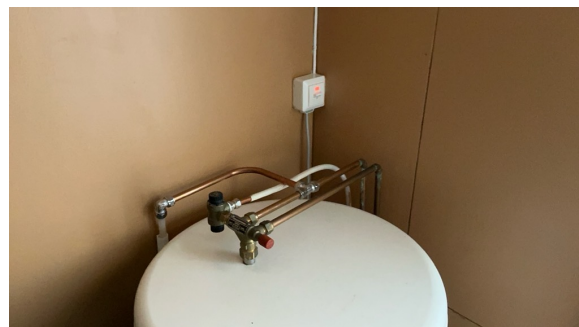
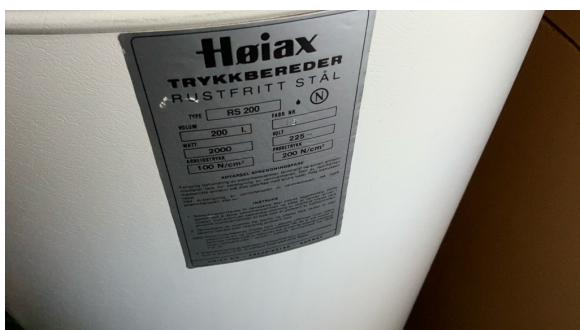
## TG 2 Varmtvannstank - 2

Varmtvannstanken er på ca. 20 liter.

Etter ca. 20 år i tro tjeneste er de fleste varmtvannstanker klare for å pensjoneres, og du bør se deg om etter en ny. Selv om den gamle berederen fortsatt fungerer, er det greit å være klar over at nye beredere både varmer opp vannet langt mer energieffektivt, og er mye bedre isolert, slik at de også holder bedre på varmen. Du vil altså bruke mindre strøm med ny bereder. Gamle beredere står også for en god del vannskader rundt omkring, og det kan være lurt å ligge litt i forkant, og ikke vente med å skifte til vannskadene er et faktum. Varmtvannsbereder er plassert i rom uten sluk. Det anbefales på generelt grunnlag at det monteres waterguard på utstyr som kan gi fare for vannskade i rom uten sluk.
