# Tilstandsrapport

📍 Bråtenalléen 35 A, 0487 OSLO

# gnr. 77, bnr. 170, snr. 1

Rapportdato: 11.04.2025

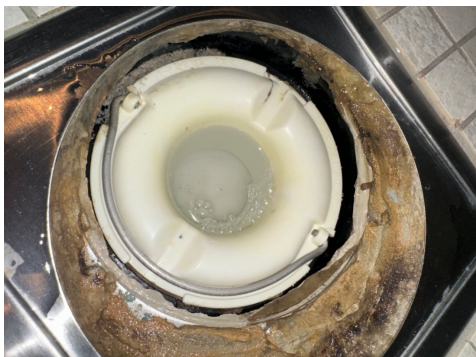
Plastsluk med klemring for membran

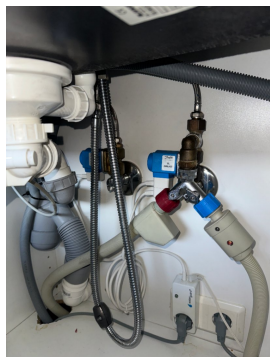
Røropplegg i kjøkkenbenk med Waterguard

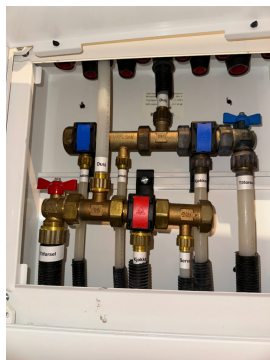
Samleskap for vannrør på bad

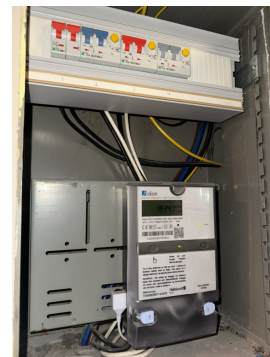
Sikringsskap med automatsikringer.
