Tilstandsrapport

Hæraveien 6, 1850 MYSEN

Befaringsdato: 10.03.2025

Oppdragsnr.: 21049-1709

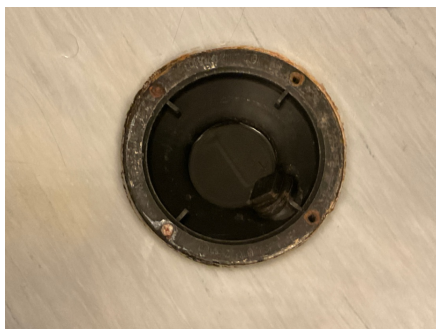
3.ETASJE > BAD

TG 1 Tilliggende konstruksjoner våtrom

Hulltaking er foretatt fra tilstøtende rom, uten å påvise unormale forhold i våtsone.
