# Tilstandsrapport

Tomannsbolig

Spirekleiv 21 A, 4957 RISØR

Befaringsdato: 07.09.2025

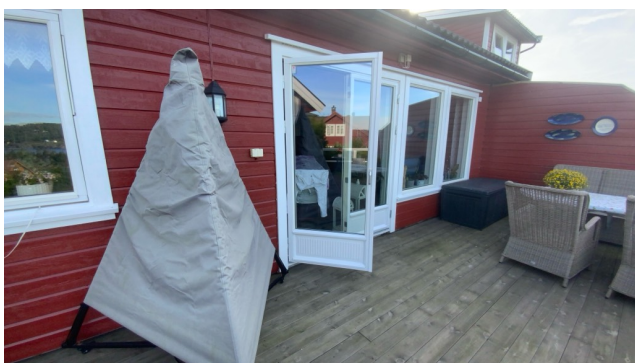
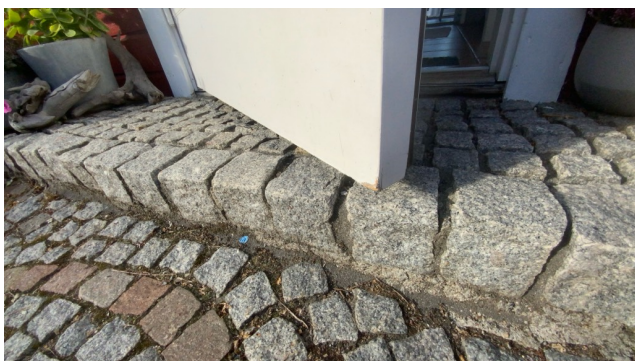
- Det er påvist avvik rundt innsettsdetaljer.
- Karmene i dører er værslitte utvendig og det er sprekker i trevirket.

Noe skader og avvik på inngangsdøra og garasjeport.

Noe skader på inngangsdør.

- Det må foretas lokal utbedring.

Noe oppgradering av overnevnte avvik må påregnes.

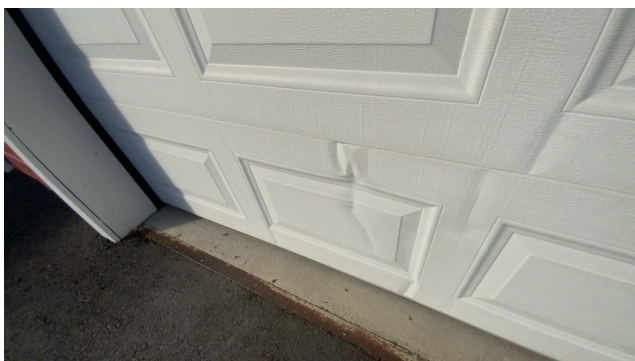
Skade på port.

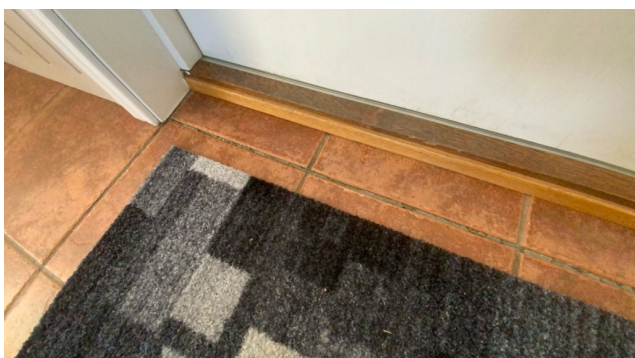
Det er noen løse flis ved inngangsdøra.

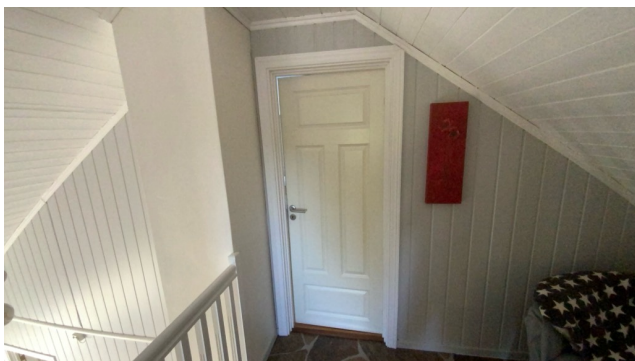
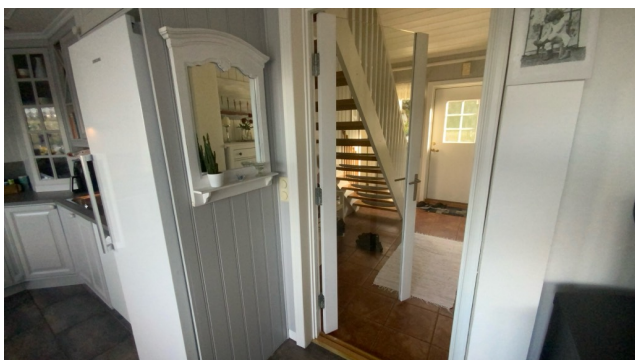
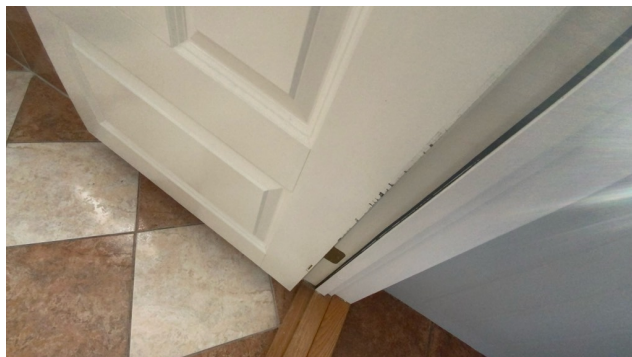
- Det er påvist avvik som tilsier at det bør foretas tiltak på enkelte dører.

Litt overflateskader.

- Enkelte dører må justeres.

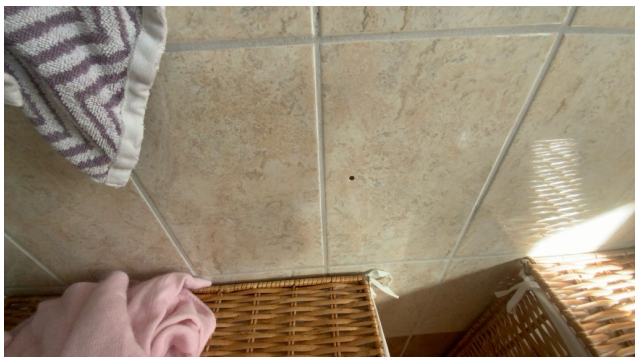
- Det er påvist avvik i fuger.

Hull i vegg etter tidligere montasje.

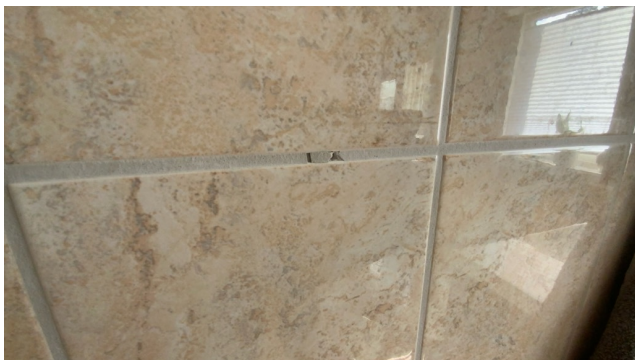
Løs fuge.

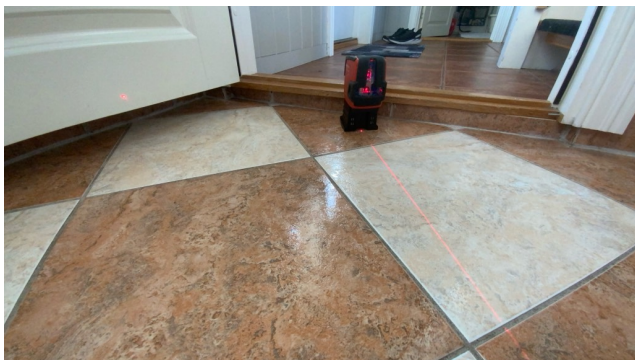
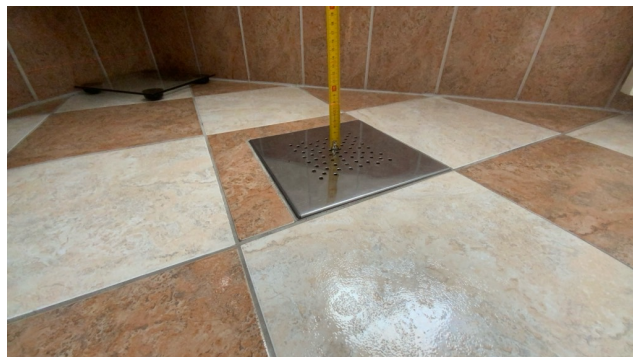
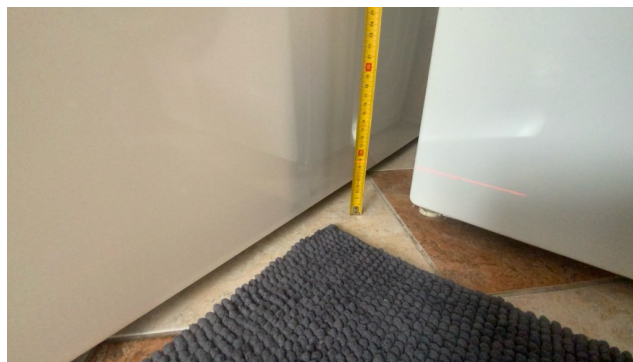
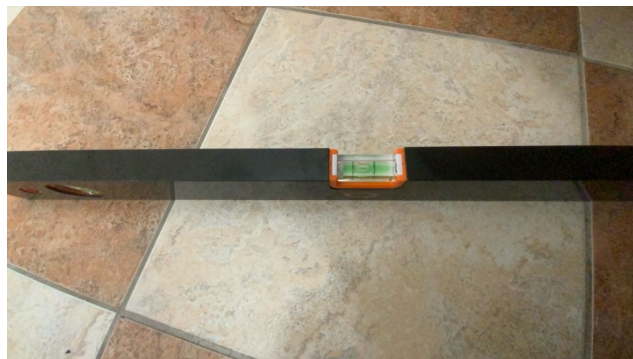
- Det er mulighet for at det kan forekomme vannlekkasje på våtrommet hvor vann ikke vil gå til sluk.

Litt motfall under vask.

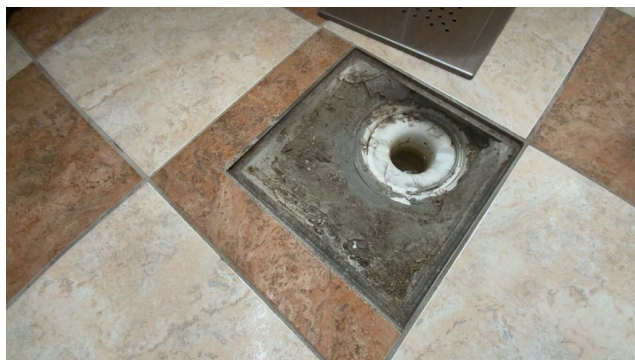
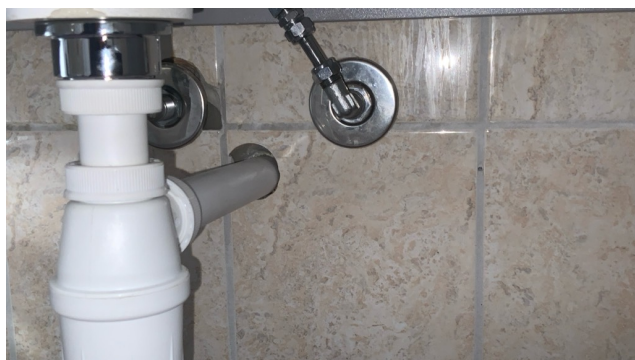
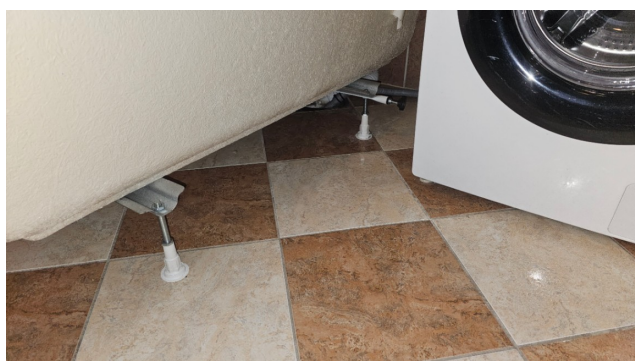
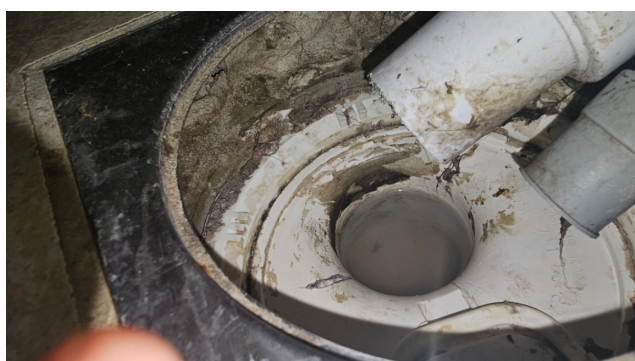
- Det er påvist mangelfull/feil utførelse rundt rørgjennomføringer e.l. som gir fare for fukt i konstruksjonen i våtsone.
- Mer enn halvparten av forventet brukstid er passert på membranløsningen.

- Det er viktig å merke seg at levetiden til en membran varierer basert på kvalitet, installasjon og bruk. Eldre membraner kan bli sprø og sprekke opp, noe som fører til at de mister sin vanntettende funksjon. Dette kan resultere i vannlekkasjer gjennom vegger og gulv og fuktskader.

Sluk under badekar

Det bør tettes rundt rørgjennomføringer under vasken.

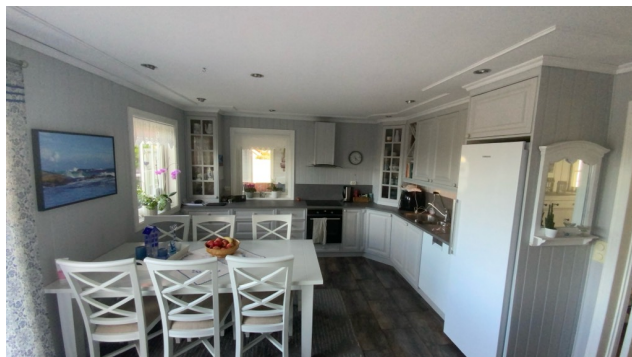
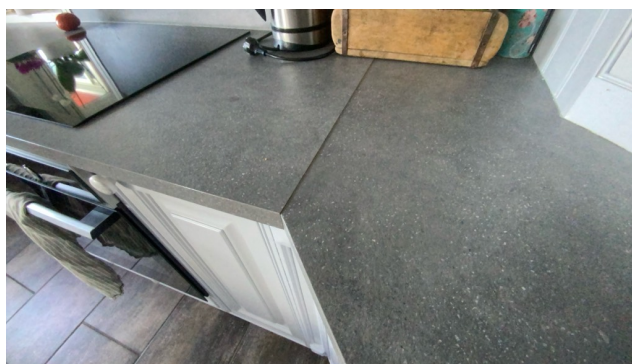
- Det er påvist skader på overflater/kjøkkeninnredning utover normal slitasjegrad.

Noe oppgraderinger må påregnes etter behov.

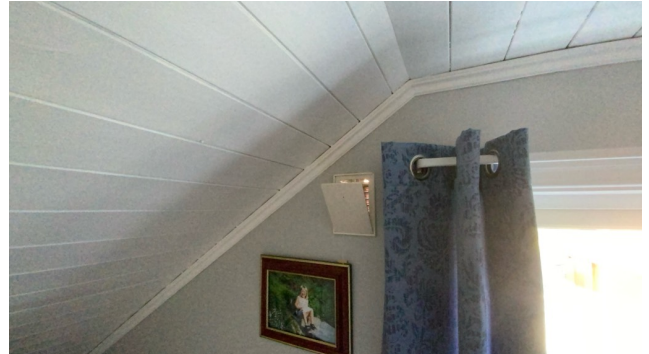
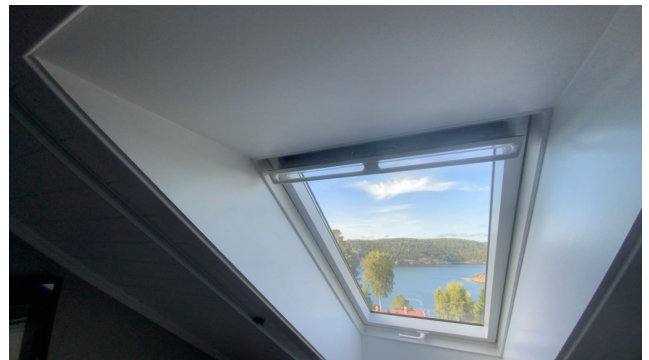
- Det er påvist mangelfull ventilasjon på ett eller flere rom i boligen.

- Det bør etableres veggventiler/vindusventiler i alle oppholdsrom som ikke har det.

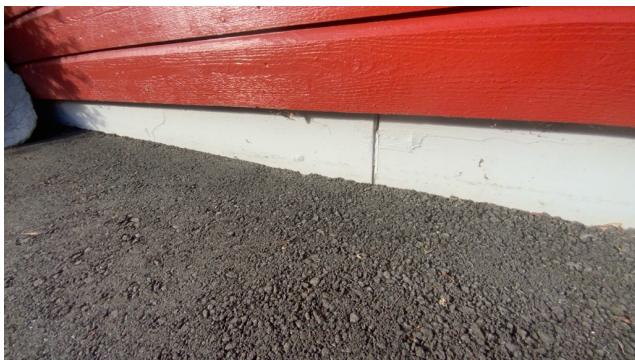
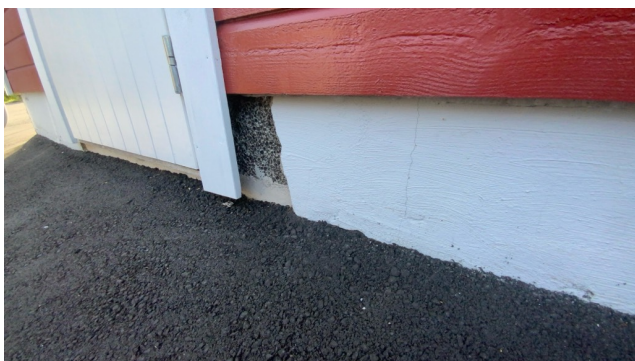
Litt avskallinger på murpuss

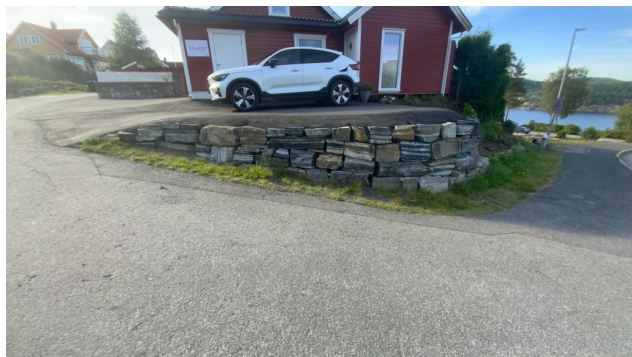
Forstøtningsmurer av naturstein.

- Rekkverk/annen sikring på forstøtningsmur må settes opp/utbedres.
