Tilstandsrapport

Fritidsbolig

Åkvikveien 101 , 7982 BINDALSEIDET

Oppdragsnr.: 22528-1069

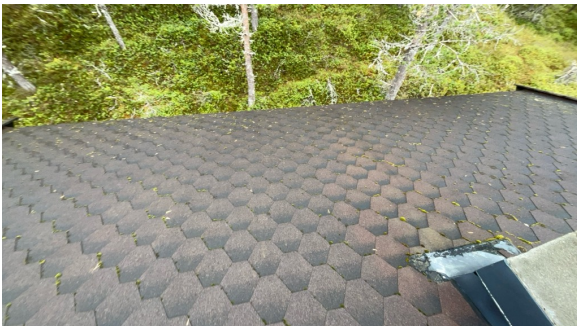
- Mer enn halvparten av forventet brukstid er passert på undertak.
- Det er avvik:

Det er observert noe mosegroing på taket.

Mose bør fjernes fra taket for å hindre opphopning av fukt, som kan føre til skade på taktekking og undertak. Dersom tiltak ikke iverksettes, øker risikoen for fuktinntrengning og redusert levetid på taket.

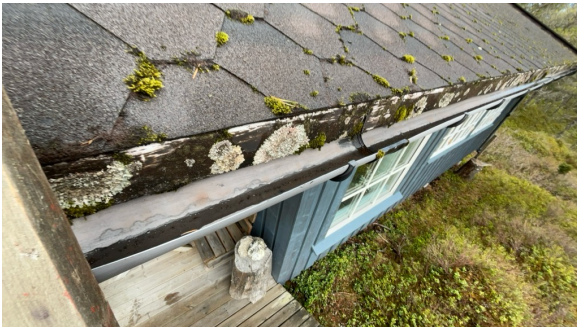
- Det er ikke tilfredsstillende bortledning av vann fra taknedløp ved grunnmur.
- Det mangler tilfredsstillende adkomst til pipe for feier.
- Mer enn halvparten av forventet brukstid er passert på renner/nedløp/beslag.

Nedløp mangler eller er mangelfull på baksiden av hytta. Taknedløp ledes kun til terreng, men bort fra hytta.

- Stigetrinn for feier må monteres.
- Det bør lages system for bortledning av vann fra taknedløp ved grunnmur.

Det bør etableres tilfredsstillende nedløp og bortledning av vann fra taknedløp ved grunnmur for å unngå fuktbelastning og risiko for fuktskader på konstruksjonen.

Det anbefales å montere tilfredsstillende adkomst til pipe for feier for å ivareta sikkerhet og oppfylle forskriftskrav.

Renner, nedløp og beslag bør vurderes for utskifting eller vedlikehold, da mer enn halvparten av forventet brukstid er passert, noe som øker risikoen for lekkasjer og følgeskader.

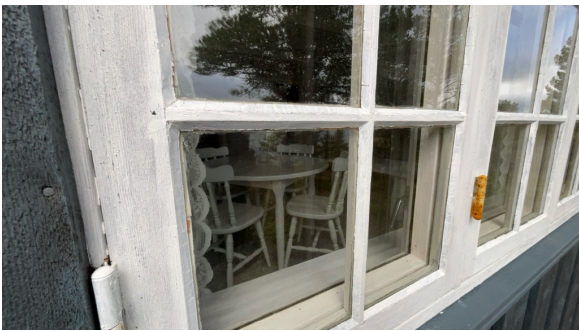
- Det er påvist at enkelte vinduer er vanskelig å åpne/lukke.

Flere av vinduene er vanskelig å åpne/lukke

- Vinduer må justeres.

Vinduene bør justeres og eventuelt vedlikeholdes for å sikre normal funksjon.

Dersom tiltak ikke utføres, kan det føre til redusert brukervennlighet, økt slitasje og i verste fall skade på vinduene.

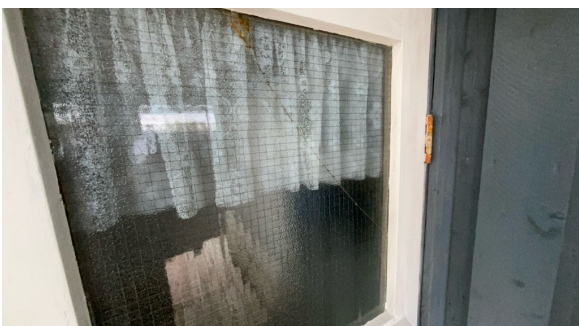
- Det er påvist dører med punkterte eller sprukne glassruter.
- Det er påvist utetthet/åpning mellom dørblad og dørkarm. Dvs. at kald trekk kan oppstå.

Glasset på inngangsdøren er sprukket.

Det mangler tetningslist mellom dørblad og karm, noe som kan føre til trekk.

- Dører med punkterte/sprukne glass må påregnes skiftes ut, enten hele døren eller kun selve glassene.

Glasset på inngangsdøren bør skiftes for å unngå risiko for personskaade og ytterligere skade på døren.

Tetningslist mellom dørblad og karm bør monteres for å hindre trekk og varmetap, samt redusere risiko for økte oppvarmingskostnader.
