# Tilstandsrapport

Tomannsbolig

Eidsvågskogen 34, 5104 EIDSVÅG I ÅSANE

Befaringsdato: 17.02.2025

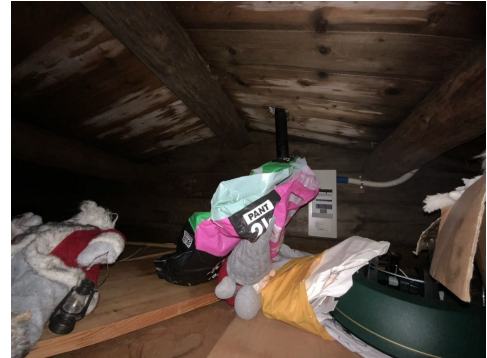
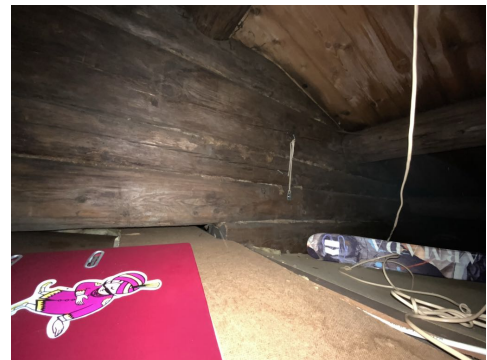
### ! TG 2 Veggkonstruksjon

- Det er værslitt/oppsprukket trevirke/trepaneler.

Tømmerkonstruksjonen er kun synlig i loft.  
Det er noe grønske og værslitt ytterkledning.

- Lokal utbedring/utskiftning bør utføres.

Fasaden har behov for vedlikehold.

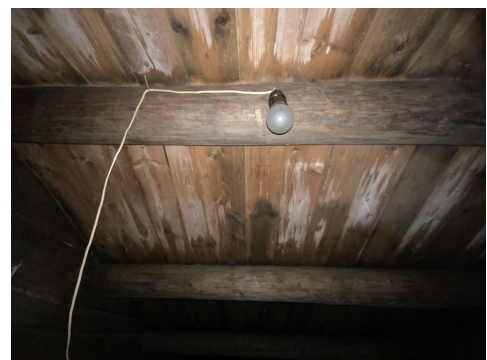
### ! TG 2 Takkonstruksjon/Loft

- Det er påvist andre avvik:

Kun en liten del av takkonstruksjonen er tilgjengelig for kontroll.  
Det er fuktmerker i sutaksbord.

- Det må foretas tiltak for å lukke avviket.

Det bør etableres tilkomst for kontroll av hele takkonstruksjonen.

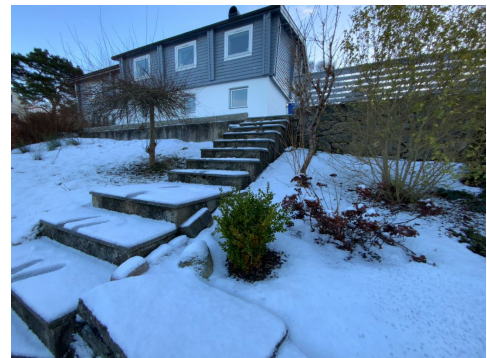
## TG 3 Utvendige trapper

- Det er ikke montert rekkverk.

Det er ikke rekkverk i trapp fra parkeringsplassen.

- Rekkverk må monteres for å lukke avviket.

Rekkverk bør monteres.

**Kostnadsestimat: Under 10 000**

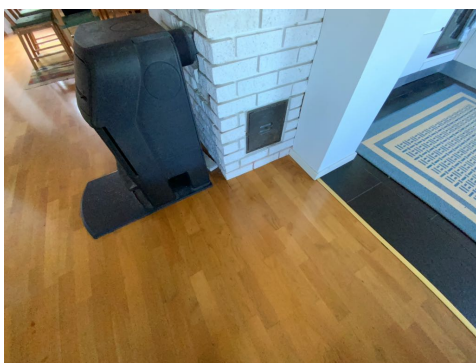
- Tidspunkt for piperehabilitering nærmer seg.

Ubrennbar plate på gulv under feieluke bør monteres.

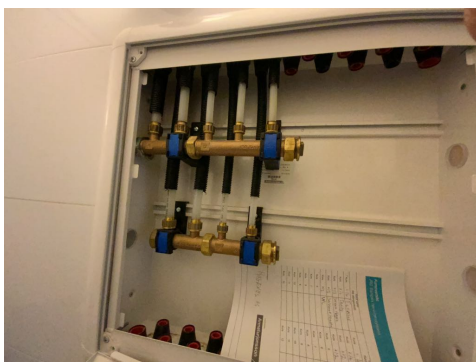
- Det er ikke behov for utbedringstiltak siden anlegget fungerer i dag, men ut ifra alder kan skader plutselig oppstå på eldre anlegg.

Det er ikke registrert lekkasjer. Mer enn halvparten av forventet brukstid er oppbrukt for kobberrørene.
