Tilstandsrapport

Tomannsbolig

Hans Petter Lunds vei 15 B, 1859 SLITU

Befaringsdato: 09.01.2025

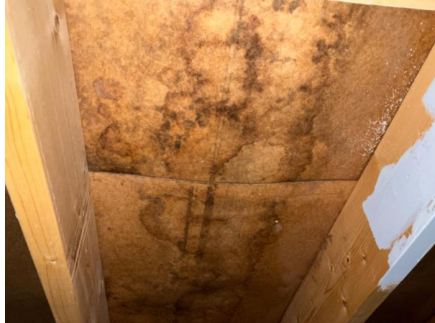
- Det er begrenset/dårlig ventilering av takkonstruksjonen.
- Påvist spor av mus på loftet, som følge av for dårlig utvendig tetting.
- Begrenset med lufting av loftet. Skrå tretak med kaldt loft anbefaler en ca. 50 mm kontinuerlig spalte. God og kontinuerlig lufttetting i himling er viktig, slik at luftlekkasjene reduseres til et minimum og risiko for skader reduseres.
- Registrert områder med muggsopp/svertesopp i undertaket på loftet. Årsak er trolig fordi det er for fuktig på loftet, fra boligen kommer fuktig luft opp på loftet, som kjøles ned.

- Andre tiltak:
 - Det bør foretas gjennomgang av musetetting rundt boligen for å forhindre at mus trenger inn i boligen, skader på materialer samt vond lukt som konsekvens.
 - Luftingen bør utbedres for å lukke avviket, men det er sjelden økonomisk rasjonelt som et enkeltstående tiltak. Ved omlegging av taktekkingen bør lufting over tak vurderes for å redusere risikoen for kondens og fuktskader.

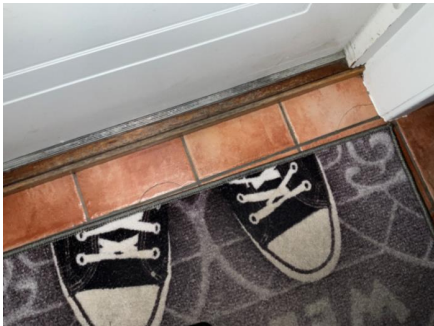
- Det er avvik:
- Påvist sprekke i flis i entré, ellers påvist noe mindre skader i laminatgulv.

- Tiltak:
- Det er ikke behov for utbedring, avvik er kun kosmetisk, og vil ikke ha noen betydning for boligens bruksfunksjon.

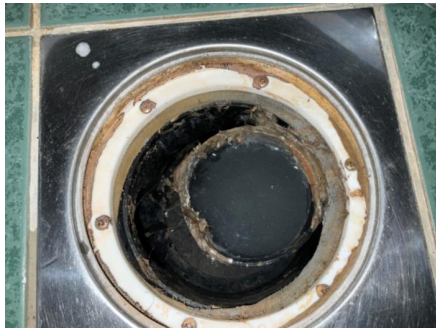
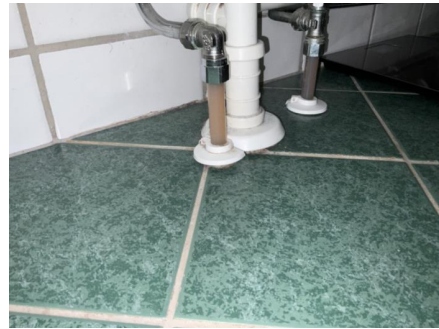
- Det er påvist at høydeforskjell fra topp slukrist til gulv/synlig topp membran ved dørterskel er mindre enn 25 mm.
- Det er påvist avvik i fallforhold til sluk i forhold til krav i forskrift på byggetidspunktet.

- Våtrommet kan fungere som det er, men utbedring er nødvendig for å lukke avviket. Det anbefales å rette opp fall mot sluk ved reovering. Ved lekkasjer kan sluket ha begrenset kapasitet, noe som kan føre til vannskader i tilstøtende rom.

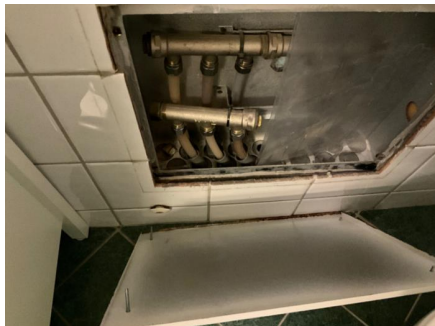
- Det er avvik:
- Rørkursene på rør-i-rør systemet på vannledninger er ikke merket.
- Påvist noe rust på dør til fordelerskapet, som kan relateres til kondensering.
- Rørkursene på rør-i-rør-systemet for vannledningene er ikke merket, noe som gjør det utfordrende å identifisere hvilke rør som fører til spesifikke vannuttak eller kraner.

- Rørkurser på rør-i-rør system bør merkes.
