Tilstandsrapport

Fagerheim

Lundarvegen 4 , 5704 VOSS

Rapportdato: 16.05.2026

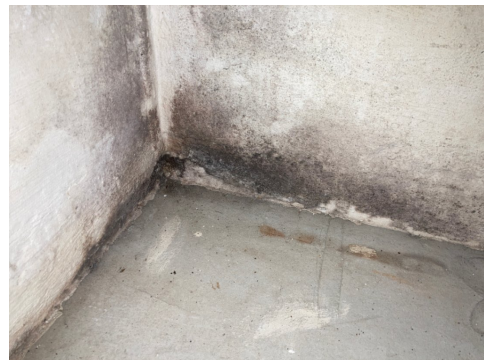
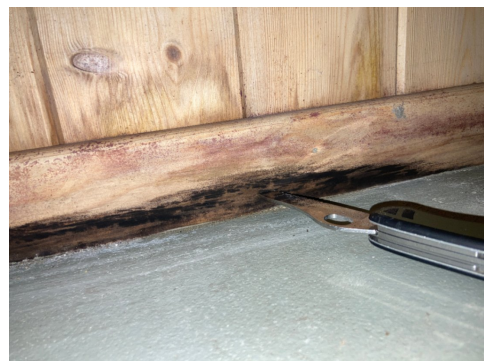
- Det er påvist indikasjoner på noe fuktgjennomtrenging i kjellergulv.
- Det er påvist synlige fukt/råteskader i treverk i underetg./kjeller, hulltaking er derfor ikke nødvendig

- Det må foretas tiltak for å utbedre årsak til fukt-/råteskadene samt utbedre råteskadene

Kostnadsestimat: 100 000 - 200 000

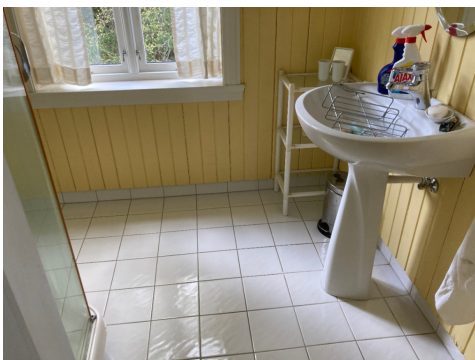
Baderommet er av eldre dato og av den grunn med en konstruksjon/oppbygging som er mangelfull i følge dagens krav og metoder for utførelse.

Våtrommet må oppgraderes for å tåle normal bruk etter dagens krav. Bad bygget etter forskrifter fra før 1997 vurderes til TG 3, som en automatisk konsekvens av alder på våtrommet. Badet har fungert for dagens eier ved normalt bruk og med bruk av dusjkabinett. Gjenværende brukstid er usikker grunnet alder og byggemåte.

Kostnadsestimat: Over 500 000

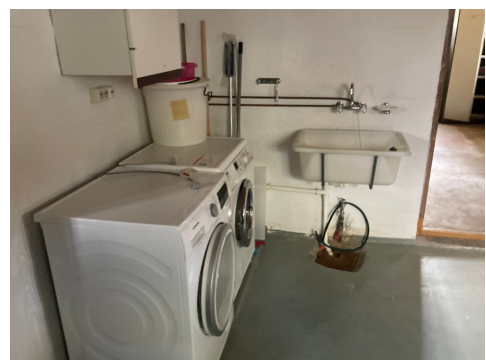
Rommet er utført etter datidens byggeskikk uten fuktspærre i gulv eller membran på vegger/gulv. Det er registrert saltutslag og fuktmerker i nedre del av vegger. Sluk er av eldre støpejernstype som har overskredet sin forventede levetid med betydelig margin. Konstruksjonen er sårbar for fuktvandring (kapillærsug) fra grunnen."

Manglende membran betyr at rommet ikke tåler vannsøl eller lekkasjer uten at fukt trekker inn i konstruksjonen. Eldre støpejernssluk utgjør en stor risiko for skjulte lekkasjer. Høy luftfuktighet i en kjeller med begrenset lufting gir fare for muggsoppdannelse, som kan påvirke inneklimaet i resten av boligen.

Ved ønske om bruk som fullverdig våtrom må rommet totalrenoveres med etablering av fuktspærre i gulv, utskifting av avløpsrør/sluk og opprettelse av vannrette sjikt. Inntil videre bør fuktbelastningen minimeres, og det anbefales bruk av luftavfukter."

Kostnadsestimat: 200 000 - 500 000
