# Tilstandsrapport

📍 Sørvangen 14 F, 0282 OSLO

# gnr. 7, bnr. 51, snr. 5

Rapportdato: 17.04.2023

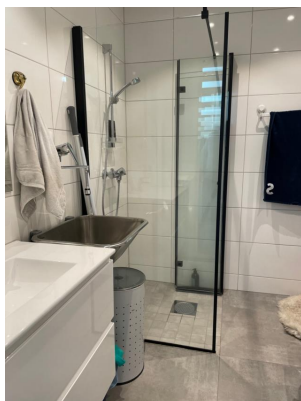
Fliselagt baderom med veggmontert wc, servant, utslagsvask, dusj og opplegg til vaskemaskin. Eier opplyser at det foreligger full dokumentasjon på oppbygging av rommet med membraner, røropplegg, el-arbeider m.m.

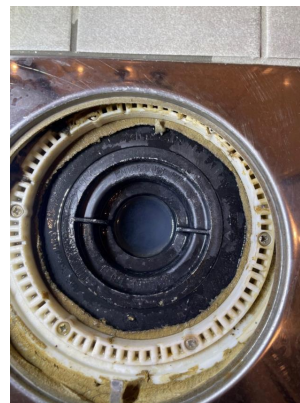
Plastsluk med dokumentert utførelse på membran.

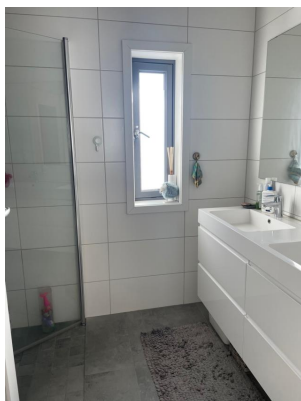
Flislagt baderom med veggmontert wc, 2 servanter og dusj. Eier opplyser at det foreligger full dokumentasjon på oppbygging av rommet med membraner, røropplegg, el-arbeider m.m.

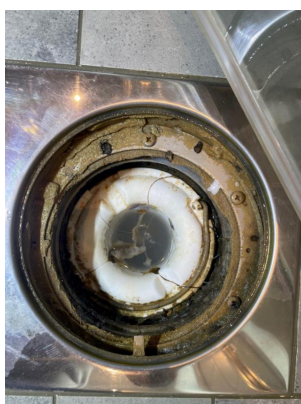
Plastsluk med dokumentert utførelse på membran.

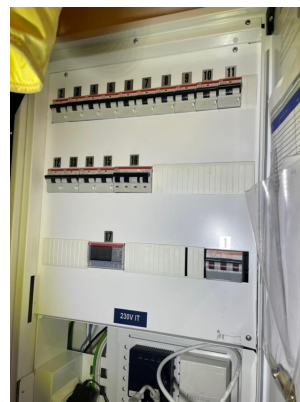
El-anlegg med automatsikringer fra byggeåret. Eier opplyser at det foreligger dokumentasjon på el-anlegget.
