Tilstandsrapport

Boligbygg med flere boenheter

Helsesenterveien 9 O, 9300 FINNSNES

Rapportdato: 19.08.2025

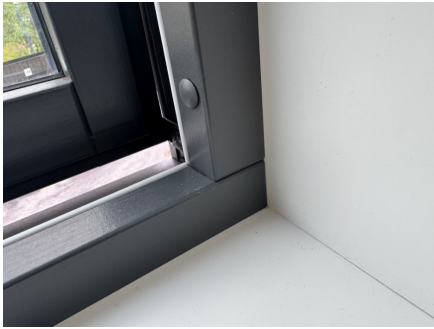
- ! **Utvendig > Vinduer** [Gå til side](#)
Det er avvik:
Ved inspeksjon av vinduer har jeg påvist at vinduet på soverommet tar i karmen ved åpning og lukking.

Konsekvensen av vindu som tar i karmen ved åpning og lukking er økt slitasje på karm og vindu.

Vindu som tar i karmen ved åpning og lukking.

Vinduet må justeres.

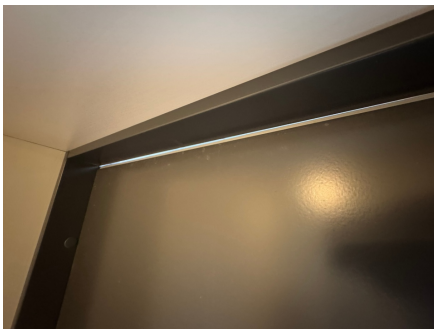
Konsekvensen av åpning mellom dør og karm er trekk.

Utett mellom dør og karmen.

Dører må justeres.

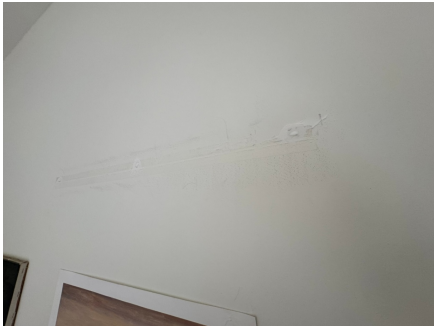
- ! **Innvendig > Overflater** [Gå til side](#)
Det er avvik:
Ved inspeksjon av innvendige overflater har jeg påvist at det er merker på veggene etter bilder.

Eksempel på hakk og merker i veggoverflaten.

Det må regnes med noe arbeid på veggene.

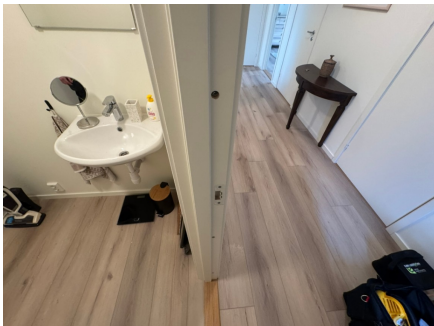
Det mangler tropper over skruene i døren til toalettrommet.

Det er ikke montert tropper i dørkarmen.

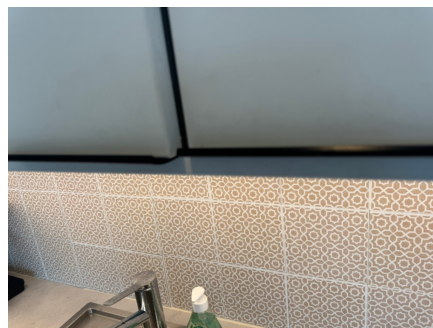
Eksempel på dør som tar i lyslist.

Jeg anbefaler at dører justeres for å redusere slitassen på håndtak og lyslist samt at fugen ved platetoppen utbedres for å redusere risikoen for fuktsvelling i benkeplaten.

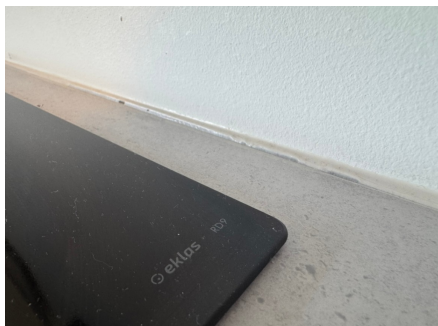
Eksempel på svikt i fugen.

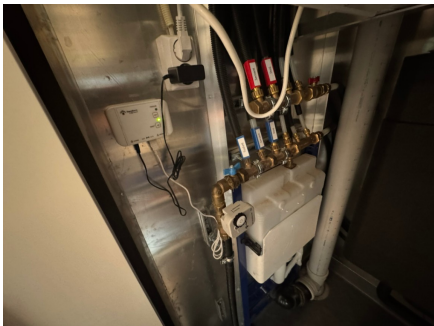
- ! **Tekniske installasjoner > Vannledninger** [Gå til side](#)
Det er avvik:
Vannledningene er montert åpen på vegg på tekniskrommet, det er ikke montert sprutsikring over vannfordelerne.

Ved en eventuell lekkasje kan det sprute vann på konstruksjoner som ikke tåler vann.

Rørinstallasjonen er ikke sprutsikret.

Sprutsikringsdeksel må monteres over vannfordelerne.

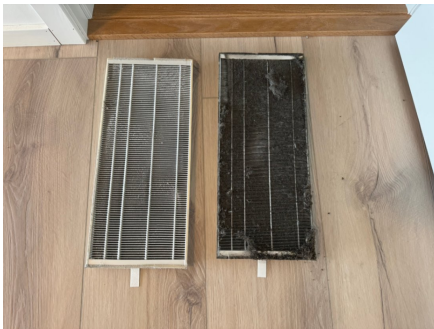
- ! **Tekniske installasjoner > Ventilasjon** [Gå til side](#)
Det er avvik:
Filtrene til ventilasjonsanlegget er fullt av støv og må byttes.

Filterene til ventilasjonsanlegget.

Det må byttes filter for å sikre at ventilasjonsanlegget fungerer optimalt.
