Tilstandsrapport

Rekkehus

Løbergsveien 69C , 5055 BERGEN

Oppdragsnr.: 22438-1177

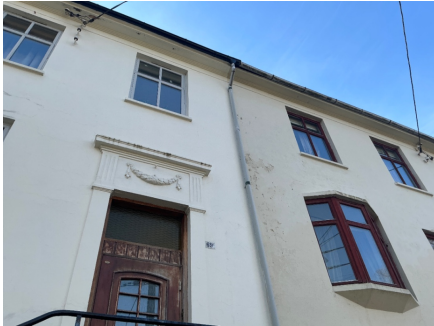
Avviket gjelder nedløp

Eldre takrenner og nedløp kan medføre økt risiko for svikt og behov for utskifting på sikt. Det anbefales jevnlig kontroll og planlegging av vedlikehold eller utskifting ved behov.

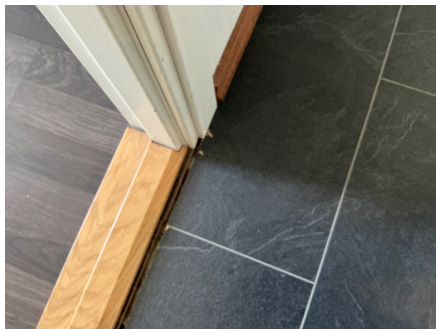
- Overflater må utbedres eller skiftes.
- Andre tiltak:

Knirk kan vedvare eller forverres over tid. Tiltak som forsterkning eller etterinnfesting av gulv kan vurderes dersom det er sjenerende i bruk.

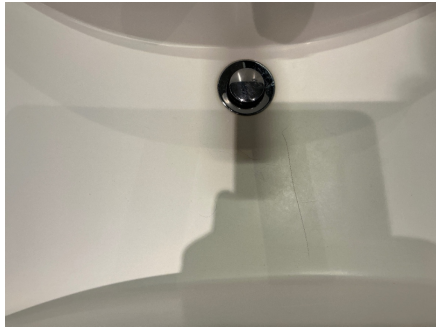
TG 2 Sanitærutstyr og innredning

- Det er ikke påvist tilfredsstillende løsning for å synliggjøre lekkasje fra innebygget systerne.
- Det er påvist riss/sprekker i utstyr på våtrommet.

- Det må gjøres tiltak for å lukke avviket.
- Uten dreneringsløsning/lekkasjesikring kan lekkasjer pågå over lang tid uten å bli oppdaget. Dette kan føre til omfattende fuktskader i omkringliggende byggematerialer.
- Riss er vanligvis overfladiske skader i servantens overflate eller glasure. Konsekvensene av riss er hovedsakelig kosmetiske.

Uten dreneringsløsning/lekkasjesikring kan lekkasjer pågå over lang tid uten å bli oppdaget. Dette kan føre til omfattende fuktskader i omkringliggende byggematerialer. Det anbefales å etablere dreneringsåpning.

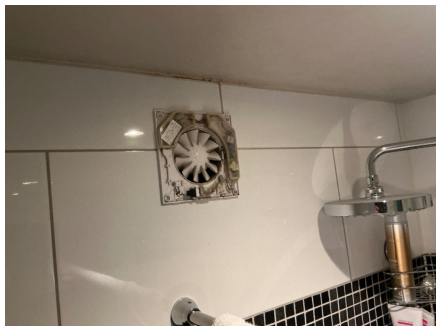
Ventilasjon

Dette kan medføre økt risiko for fukt- og vannpåvirkning på elektriske komponenter, samt redusert sikkerhet. Det anbefales montering av deksel for å sikre tilfredsstillende funksjon og sikkerhet.
