Tilstandsrapport

Rekkehus

Løbergsveien 69C , 5055 BERGEN

Oppdragsnr.: 22438-1177

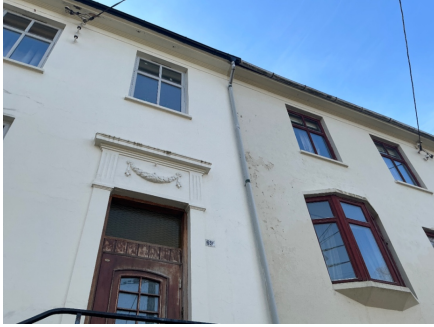
Avviket gjelder nedløp

Eldre takrenner og nedløp kan medføre økt risiko for svikt og behov for utskifting på sikt. Det anbefales jevnlig kontroll og planlegging av vedlikehold eller utskifting ved behov.

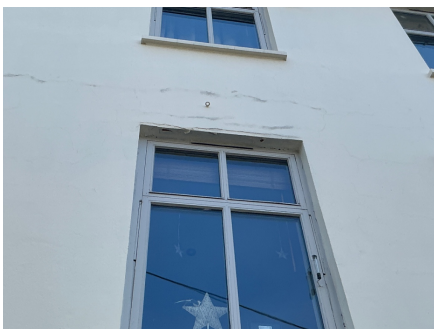
TE 2 Veggkonstruksjon

- Det er påvist sprekker i murte/pussede fasader.

Det er observert sprekker i puss over vindu.

Sprekker kan indikerer bevegelser eller nedbrytning i pusssystemet. Forholdet kan medføre økt risiko for fuktinntrengning og videre skadeutvikling over tid. Det anbefales nærmere vurdering av årsak og omfang, samt utbedring av skadene.

Dette indikerer svekket vedheft i pusslaget. Forholdet kan medføre videre avskalling, rust i drager over vindu og økt risiko for fuktinntrengning i konstruksjonen over tid. Det anbefales utbedring av skadet puss og kontroll av underlaget.

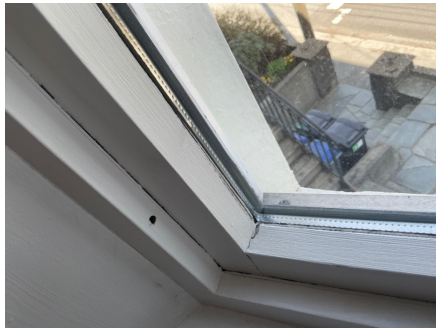
- Det er påvist tegn på innvendig kondensering av enkelte vindusglass.
- Karmene i vinduer er slitte og det er sprekker i trevirket.

- Kondensering på enkelte glass har medført fuktskader i treverk som kan medføre utskiftningsbehov av enkelte vinduer.

Forholdet kan medføre økt fuktpåvirkning og videre nedbrytning av treverket over tid. Det anbefales skraping, behandling og overflatebehandling, samt utskifting av skadet treverk ved behov.

Eldre vinduer kan ha mangelfull isolering og tetting rundt karmene. I kombinasjon med manglende vedlikehold kan dette føre til økt fukt- og luftinntrenging i overgangen mellom vindu og vegg. Over tid kan slike forhold bidra til fuktpåvirkning og risiko for skader i tilstøtende veggkonstruksjon.

Det bør gjøres tiltak for å bedre ventilering av de aktuelle rommene.

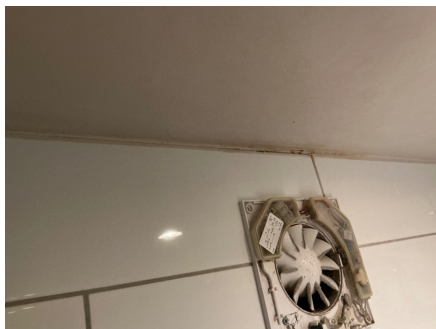
Svertesopp i fuger skyldes ofte manglende rengjøring, fukt og manglende ventilasjon. Det anbefales rengjøring og eventuell fornying av fugene for å hindre videre soppvekst.

Som følge av alder på overflatene og overnevnt informasjon må det påregnes oppgradering/oppussing innen rimelig tid, tidspunkt for når dette blir en nødvendighet er vanskelig å si noe om. Eldre overflater kan ha redusert motstandsdyktighet mot fuktbelastning, og risikoen for skader i fuger, fliser og tilstøtende konstruksjoner øker etter hvert som materialene eldes.

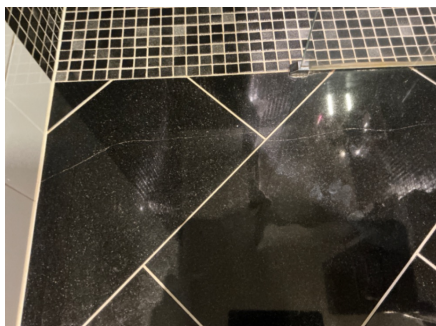
- Det er påvist avvik i fallforhold til sluk i forhold til krav i forskrift på byggetidspunktet.
- Det er påvist sprekker i fliser.

- Til tross for avviket i fall/høydeforskjell til sluk, vil gulvet fortsatt kunne lede vann mot sluket, men med redusert effektivitet. Dette kan potensielt øke risikoen for vannansamling i enkelte områder av badet.
- Et bad med manglende/ redusert fall til sluk blir mindre funksjonelt og sikkert for brukeren. Dette kan medføre stående vann på gulvet, vann som ikke ledes effektivt til sluket, økt risiko for at vann renner ut av rommet og redusert sklisikkerhet på gulvet.
- Slike riss/sprekker kan indikere bakenforliggende fuktskader, og konstruksjonen bør observeres jevnlig for å vurdere utvikling.

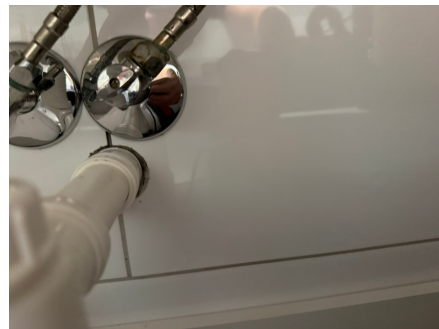
- Det er påvist mangelfull/feil utførelse rundt rørgjennomføringer e.l. som gir fare for fukt i konstruksjonen i våtsone.
- Membran kan ikke konstateres (ikke synlig og det foreligger heller ikke dokumentasjon).
- Mer enn halvparten av forventet brukstid er passert på membranløsningen.

- Konsekvensen er at det kan oppstå fuktskader i konstruksjonen bak overflatematerialet. Vann kan trenge inn gjennom utette rørgjennomføringer og forårsake fuktskader ved fukttilførsel gjennom enten bruksvann eller lekkasjevann.
- Det må innhentes dokumentasjon. Manglende membran/tettesjikt medfører risiko for lekkasjer og fukt i konstruksjonen.
- Overvåk tilstanden jevnlig. For å få tilstandsgrad 0 eller 1 må tettesjiktet skiftes ut, men tidspunktet for når dette er nødvendig er vanskelig å si noe om.
- Det er viktig å merke seg at levetiden til en membran varierer basert på kvalitet, installasjon og bruk. Eldre membraner kan bli sprø og sprekke opp, noe som fører til at de mister sin vanntettende funksjon. Dette kan resultere i vannlekkasjer gjennom vegger og gulv og fuktskader.

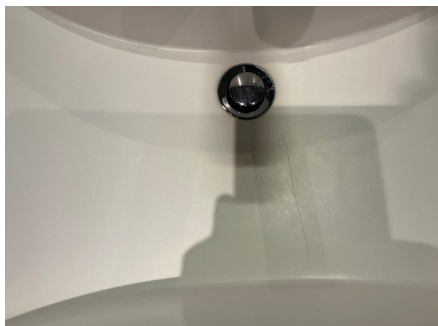
- Det er ikke påvist tilfredsstillende løsning for å synliggjøre lekkasje fra innebygget systerne.
- Det er påvist riss/sprekker i utstyr på våtrommet.

- Det må gjøres tiltak for å lukke avviket.
- Uten dreneringsløsning/lekkasjesikring kan lekkasjer pågå over lang tid uten å bli oppdaget. Dette kan føre til omfattende fuktskader i omkringliggende byggematerialer.
- Riss er vanligvis overfladiske skader i servantens overflate eller glasure. Konsekvensene av riss er hovedsakelig kosmetiske.

Uten dreneringsløsning/lekkasjesikring kan lekkasjer pågå over lang tid uten å bli oppdaget. Dette kan føre til omfattende fuktskader i omkringliggende byggematerialer. Det anbefales å etablere dreneringsåpning.

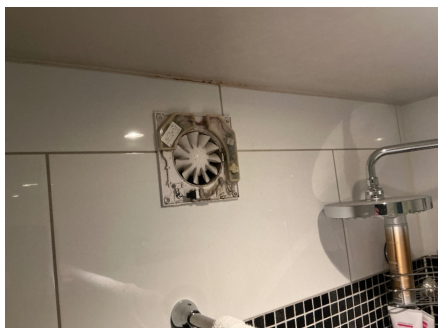
Dette kan medføre økt risiko for fukt- og vannpåvirkning på elektriske komponenter, samt redusert sikkerhet. Det anbefales montering av deksel for å sikre tilfredsstillende funksjon og sikkerhet.

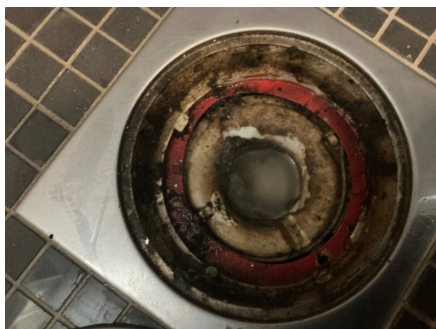
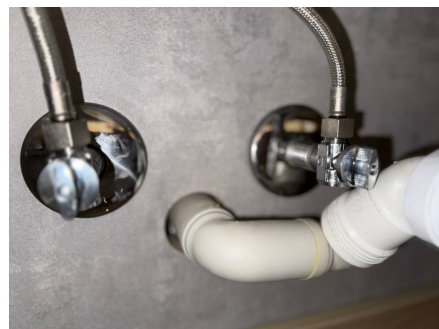
- Det er påvist mangelfull/feil utførelse rundt rørgjennomføringer e.l. som gir fare for fukt i konstruksjonen i våtsone.

- Konsekvensen er at det kan oppstå fuktskader i konstruksjonen bak overflatematerialet. Vann kan trenge inn gjennom utette rørgjennomføringer og forårsake fuktskader ved fukttilførsel gjennom enten bruksvann eller lekkasjevann.

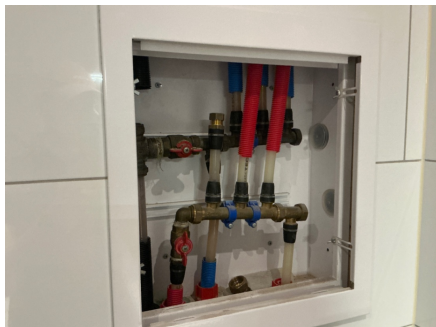
- Mer enn halvparten av forventet brukstid er passert på innvendige vannledninger.
- Det er avvik:

Når mer enn halvparten av forventet levetid er passert (kobberør), øker risikoen for lekkasjer og funksjonsfeil. Det anbefales å følge med på tilstanden og vurdere fornying ved tegn til svekkelse.

For å forhindre vannskader på tilliggende konstruksjoner ved en lekkasje må det monteres sprutplate i rørskap.

Manglende kursfortegnelse kan gjøre feilsøking, vedlikehold og stenging av vann mer krevende ved en eventuell lekkasje. Det anbefales å etablere oppdatert kursfortegnelse i skapet.

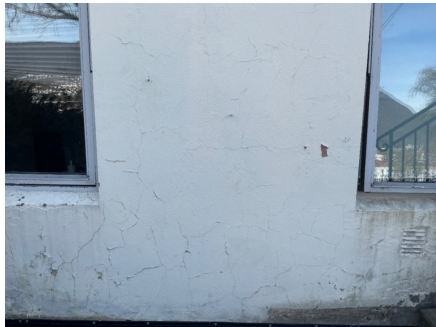
Sprekke kan indikere bevegelser eller nedbrytning i pussystemet. Forholdet kan medføre økt risiko for fuktinntrengning og videre skadeutvikling over tid. Det anbefales nærmere vurdering av årsak og omfang, samt utbedring av skadene.

- Lokal utbedring må utføres.
