# Tilstandsrapport

Tomannsbolig

Granvegen 19, 6630 TINGVOLL

Oppdragsnr.: 21622-1153

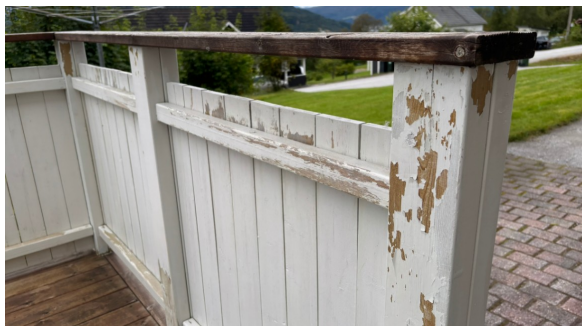
**Vurdering av avvik:**  
• Det er værslitt/opsprukket trevirke/trepaneler.

Værslitt rekkverk

**Konsekvens/tiltak**  
• Konstruksjonene må sikres mot råte, sopp og skadedyr.

Det anbefales rengjøring, skraping og overflatebehandling i form av grunning og ny maling for å sikre beskyttelse mot fukt og forlenge levetiden.

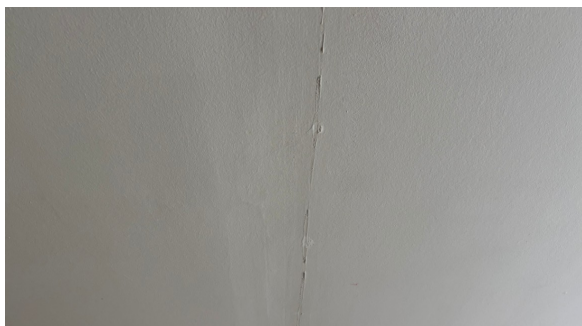
Merknad: Det er registrert enkelte mindre sår og skader som en sprekke i himlingen på stuen, men dette vurderes som normal bruksslitasje og har ingen betydning for vurdert tilstandsgrad.

Sprekkdannelse i himlingen i stuen

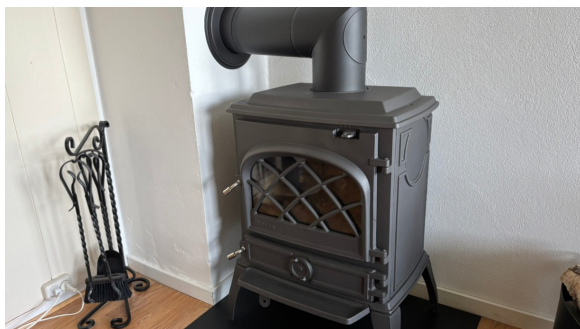
Vedovn på stuen

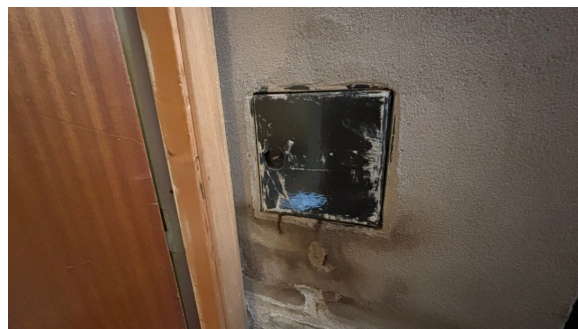
Avstand til brennbart materiale er for lite

- Det må foretas tiltak for å lukke avviket.

Ved avvik i avstand fra sotluke til brennbart materiale, anbefaler brannvesenet montering av en sotlukestein som det enkleste og mest effektive kompenserende tiltaket.

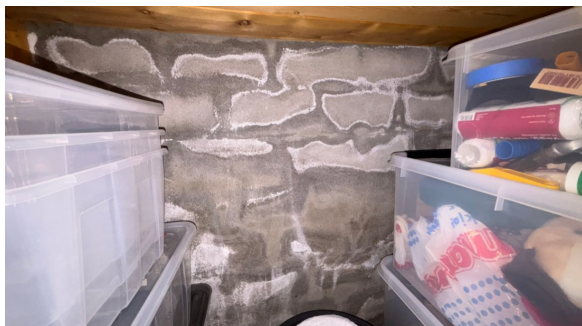
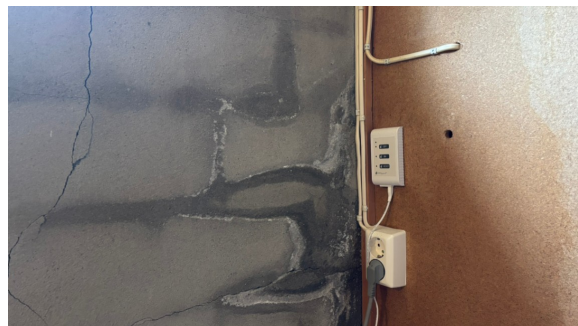
- Det er påvist indikasjoner på noe fuktgjennomtrenging i kjellergulv.
- Det er påvist indikasjoner på noe fuktgjennomtrenging inn i kjellermur.

Det er stedvis registrert saltutslag som følge av fuktgjennomtrenging, noe som kan indikere svakheter i dreneringen. Ettersom boligen ble oppført i 1972, er det sannsynlig at det ikke er etablert fuktsperre i grunnen. Dette kan føre til såkalt kapillært oppsug – en prosess der fukt fra grunnen trekkes opp i bygningsmaterialer gjennom små porer. I eldre konstruksjoner uten fuktsperre er dette en kjent utfordring, da mur og betong lett suger til seg fukt direkte fra underlaget. Over tid kan dette medføre fuktskader, saltutslag og redusert inneklime. Det ble registrert saltutslag og forhøyde fuktverdier, men ingen skader som følge av dette.

Saltutslag på boden

- Det påviste fuktnivå gir grunn til å overvåke konstruksjonen jevnlig for å se utvikling over tid, og eventuelt foreta tiltak for å unngå fuktskader.
- Det anbefales jevnlig kontroll av fuktforholdene i kjelleren. Ved økt fuktpåvirkning kan tiltak som forbedret ventilasjon, redrenering, bruk av avfukter eller å unngå lagring direkte mot yttervegg vurderes.

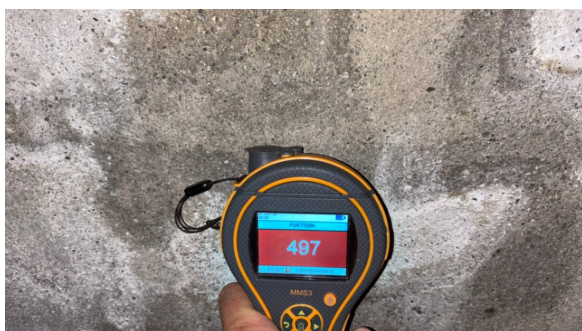
Utslag på forhøyde fuktverdier

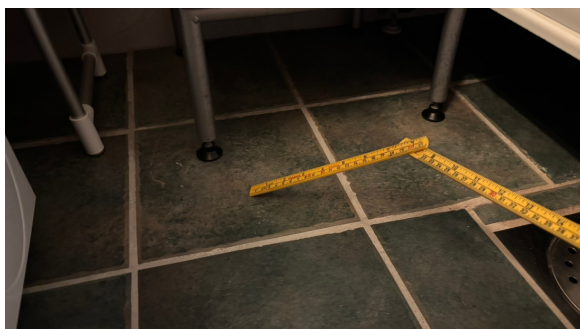
Det er registrert bom på flisene i dette område

- Selv om bom eller hull lyd ikke alltid er et umiddelbart problem, bør det overvåkes nøye før eventuell utvikling i sprekker i flisfuger e.l. oppstår. Dette må en foreta tiltak for, for å begrense utviklingen.

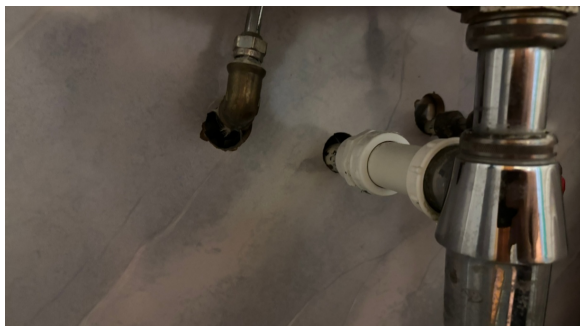
- Det er påvist mangelfull/feil utførelse rundt rørgjennomføringer e.l. som gir fare for fukt i konstruksjonen i våtsone.
- Mer enn halvparten av forventet brukstid er passert på membranløsningen.
- Mer enn halvparten av forventet brukstid er passert på slukløsningen.

Gjennomføringer under servanten er ikke tettet

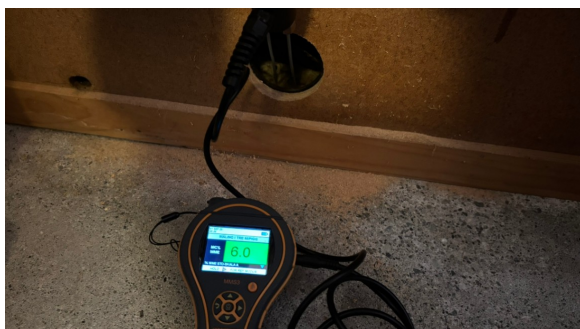
Det er tatt hull i veggen på boden. Måleresultatet viser 6% og indikerer at det er tørt i konstruksjonen. Våtrommet er i tillegg kontrollert med egnet fuktmåler, og det ble ikke avdekket unormale forhold i våtsoner på gulv eller vegger.

Fuktsøk

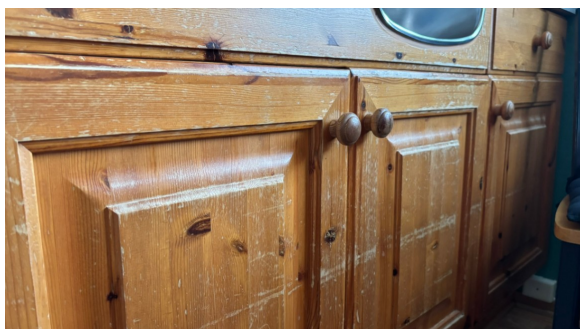
- Det er påvist skader på overflater/kjøkkeninnredning utover normal slitasjegrad.

Kjøkkenet fungerer som forventet, da dette kun gjelder estetiske forhold. Funksjonaliteten er fullt ivaretatt, og det påvirker ikke den daglige bruken av kjøkkenet.

Stedvis større slitasje på skapfrontene

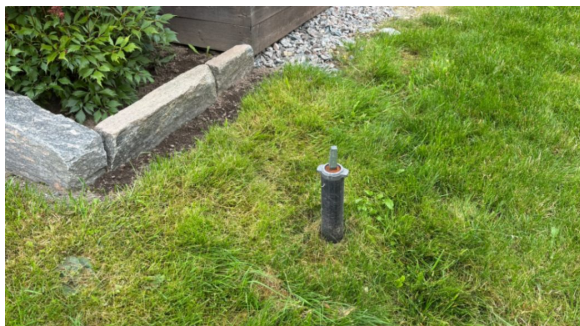
Boenheten har ikke tilgjengelig innvendig stoppekran. Dette er en uheldig løsning, da vannet kun kan stenges via utvendig stoppekran. Ved rørbrudd eller lekkasje kan dette være problematisk, særlig i vinterhalvåret, når utvendig stoppekran kan være nedsnødd eller vanskelig å komme til.

Utvendig hovedstoppekran

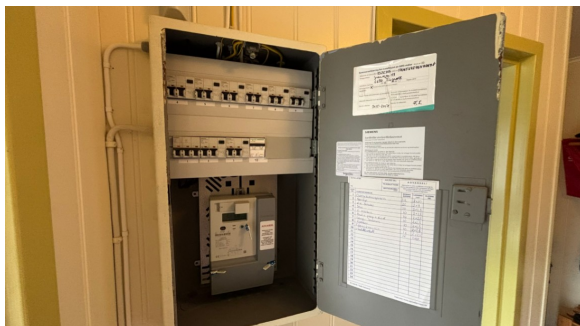
Det elektriske anlegget er vurdert basert på visuell inspeksjon, da takstingeniøren ikke har elektrofaglig kompetanse. Anlegget fremstår som velfungerende, og det er ikke observert synlige avvik. Tilstandsgrad 2 er gitt på grunn av manglende dokumentasjon for utført arbeid og fravær av samsvarserklæring.

Sikringsskapet er plassert i gangen
