# Gydas sti 19 4311 HOMMERSÅK

## Tilstandsrapport Eierskifte

Boligtype: Vertikaldelt tomannsbolig

Byggeår: 2023

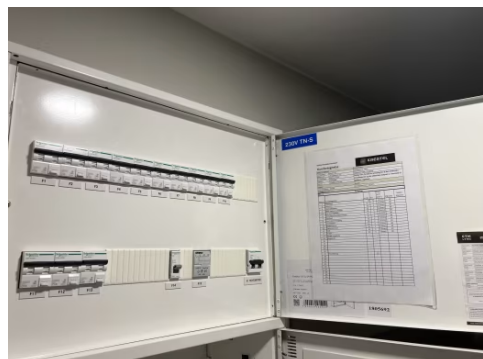
## 6.8 Elektrisk

| <p>Det er gjennomført en el kontroll datert 2023 uten avvik eller dokumentert rettet avvik. Valg av tilstandsgrad er satt med bakgrunn i at det er gjennomført kontroll / tilsyn uten avvik eller rettet avvik. Anlegget er utover dette ikke vurdert av bygningssakkyndig. For mer info konferer eier/bolig mappe.</p> <p>Elektriske anlegget fra byggeåret, ingen avvik registrert.</p> <p>Dette er en forenklet kontroll begrenset til de spørsmål og undersøkelser som forskrift til avhendingslova (tryggere bolighandel) § 2-18 inneholder. Dette kan ikke sammenlignes med en kontroll utført av offentlig myndighet (Det lokale eltilsyn) eller registrert elektrovirksomhet, og en bygningssakkyndig har verken kompetanse eller lov til å foreta en slik kontroll. Tilstandsgraden er vurdert ut fra den forenklete og begrensede kontrollen som forskriften inneholder. El-anlegget kan ha feil og mangler som en slik forenklet undersøkelse ikke vil avdekke. Vær derfor oppmerksom på denne risikoen, og søk videre veiledning eller få en fullstendig kontroll utført av registrert elektrovirksomhet.</p> | |

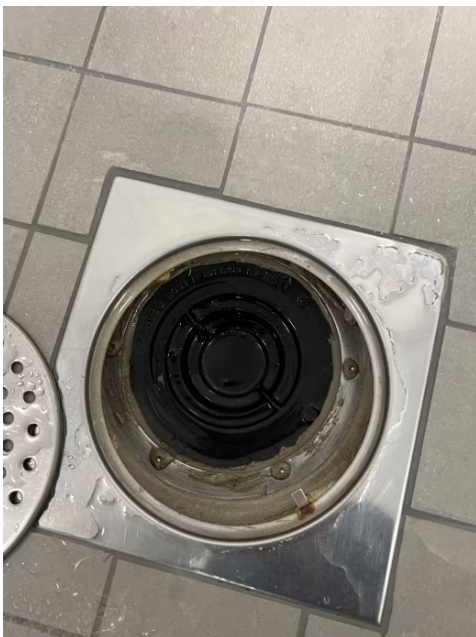
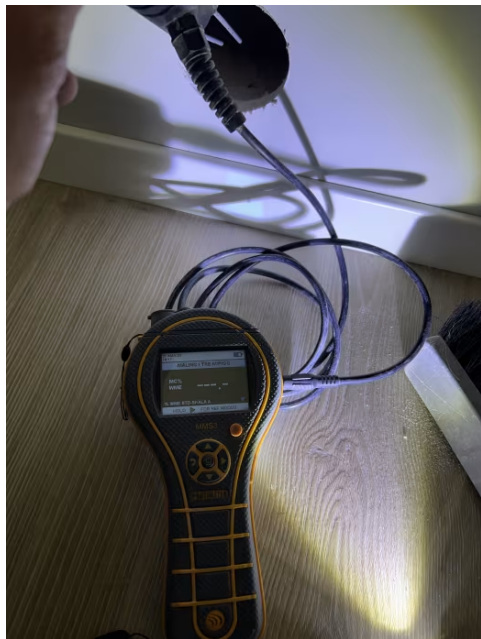
## 6.14 Våtrom: Bad

Det er foretatt hulltaking med 73 mm hullbor fra tilstøtende rom.  
Undersøkelsen viser ingen tegn til fukt i konstruksjonen.  
Måleresultatet viser 3 streker, dvs. ikke målbar fukt. 8 vekt% er laveste verdi instrumentet kan måle.
