Morkelveien 5, 1476 RASTA

**Innbydende og moderne  
vertikaltdelt tomannsbolig | Bygd  
ut i 2025 | Fine uteplasser og  
garasjeplass | 4 soverom**

Befaringsdato: 26.11.2025

Rapportdato: 02.12.2025

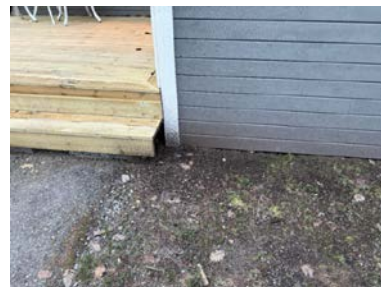
For liten avstand mellom trekledning og terrasse/terreng innebærer risiko for økt fuktbelastning og redusert levetid på kledningen. Det er også vanskelig å utføre nødvendig vedlikehold, som maling eller inspeksjon bak kledningen. Det anbefales tiltak som sikrer tilstrekkelig avstand mellom terrasse og trekledning, eksempelvis ved å tilpasse terrassens høyde eller utforming. Dette vil redusere fuktpåvirkning og gjøre vedlikehold lettere, noe som samlet forlenger levetiden på fasaden.

Manglende musesperre i nedre kant av fasadekonstruksjonen øker risikoen for at gnagere kan ta seg inn i konstruksjonen. Dette kan føre til skader på isolasjon, dampspærre og andre bygningsdeler, samt lukt- og hygieneproblemer. Det anbefales å etablere musesperre mellom panel og konstruksjon som tiltak for å redusere inntrengning av gnagere.

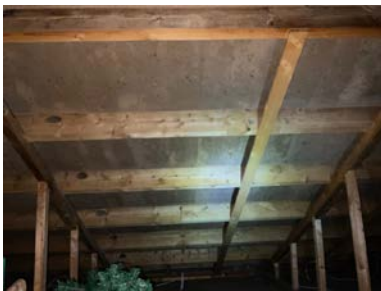
Feil utførelse av skille mellom boligdel (varm del) og kaldloft kan føre til fuktskader (sopp/råte). Det var tegn/symptomer på feil utførelse på befaringsdagen i form av svertesopp stedvis. Det er ukjent når dette stammer fra, men kan ha vært slik i lang tid. Dette kan skyldes forhold som utett loftsluke og mangelfulle gjennomføringer i skillet mellom boligdel og kaldloftet. Slike utettheter kan gjøre at varm fuktig inneluft stiger opp og treffer undertaket, for deretter utvikler seg svertesopp over tid.

Det anbefales å gjennomføre en grundig kontroll av lufttetthet, loftsluke og dampsperrens utførelse, spesielt rundt gjennomføringer. Dersom forholdet ikke utbedres, kan vedvarende fuktbelastning føre til råteskader i undertak og bærende konstruksjoner. Utsatte områder av undertaket bør rengjøres og eventuelt behandles for soppvekst. Tiltak må utføres slik at årsaken fjernes, ikke bare symptomene.

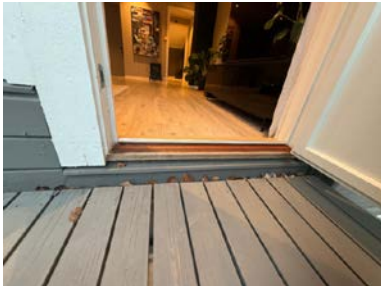
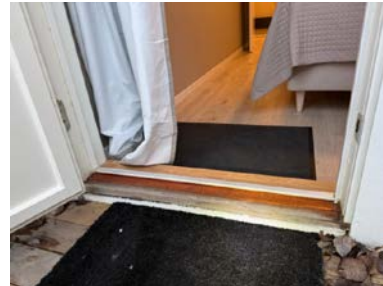
Det mangler beslag ved terskelen på balkongdørene, noe som gjør konstruksjonen noe ekstra sårbar for eksponering av fukt.

Beslag bør monteres for å sikre overgangen og skjerme mot utvendige påkjenninger. Manglende beslag ved terskler gjør overgangen mellom dør og konstruksjon mer utsatt for værpåkjenning. Over tid kan dette gi økt fuktbelastning på underliggende materialer, med risiko for oppfukning av treverk, redusert levetid på konstruksjonen, og i verste fall utvikling av råte dersom forholdet får utvikle seg.

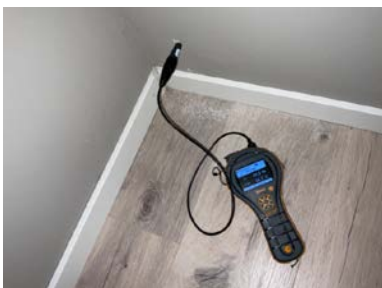
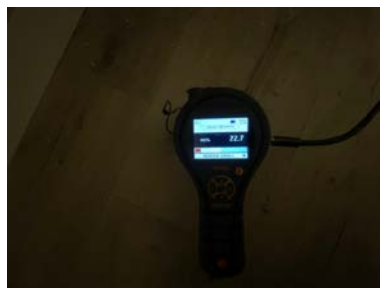
Forhøyet fuktighet i lukkede konstruksjoner gir økt risiko for mugg- og sopputvikling, spesielt der det er organiske materialer og begrenset uttørking. Det anbefales å vurdere tiltak som fjerning av utforing. Dersom rommet skal benyttes til opphold, må konstruksjonen bygges opp med riktig fuktsikring, god ventilasjon og oppvarming. Forholdet kan også indikere svakheter ved drenering og bør ses i sammenheng med bygningens ytre fuktsikring. Fagkyndig vurdering anbefales før eventuelle tiltak iverksettes. Forholdet anbefales meldt til borettslaget.

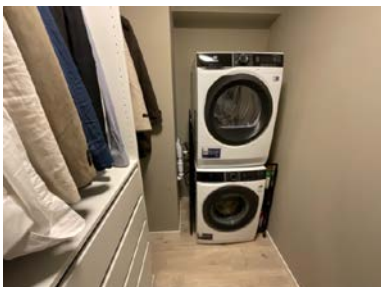
Risikoen vurderes som moderat, men til stede, da konsekvensen av en uoppdaget lekkasje kan være større enn i et våtrom med sluk og membran. Det anbefales jevnlig kontroll av Waterguard-systemet for å sikre at det fungerer som tiltenkt (funksjonstest og evt batteribytte etter behov). Installert avløpstilknytning bør følges opp ved årlig inspeksjon for å sikre at koblinger er tette og at slangeforbindelser ikke viser tegn til slitasje.

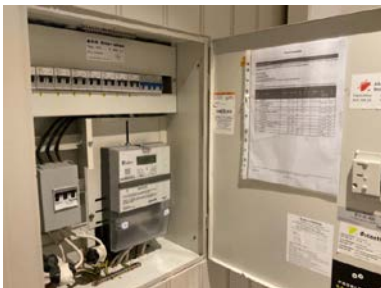
Feil på elektriske anlegg og utstyr har høy konsekvensgrad, da feil kan medføre varmgang, kortslutning eller berøringsfare. Dette kan i ytterste konsekvens føre til brann eller personskade. Jevnlige kontroll av anlegget er derfor viktig for å ivareta sikkerhet og forebygge skade.

Eier har selv ansvar for el-anlegg og bør jevnlig sørge for el-sjekk fra godkjent kontrollinstans.
