Tilstandsrapport

Enebolig

Tennfjordvågvegen 251, 7990 NAUSTBUKTA

Befaringsdato: 18.07.2024

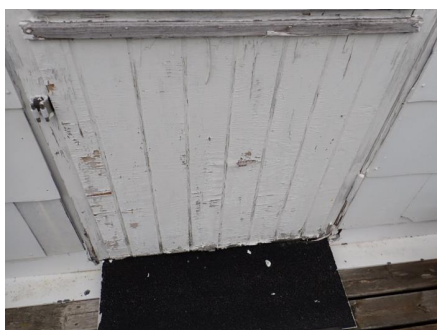
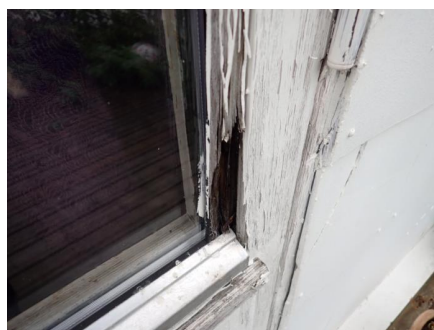
Bygningen har malt balkongdør i tre. Dørene er av eldre dato.
Dør i 1.etg har betydelig slitasje utvendig. Bør skiftes.
Terrassedør i 2.etg er avstengt og ikke i bruk. Er av eldre dato og derfor slitt.
Terrassedør i 2.etg må forbli stengt da det ikke er etablert veranda eller tilsvarende utvendig, for trygg ferdsel.
TG 3 settes på grunn av råteskade i terrassedør i 1.etg og ellers generell slitasje.

- Det er påvist dør(er) med fukt/råteskader.

- Døren(e) står foran utskiftning.

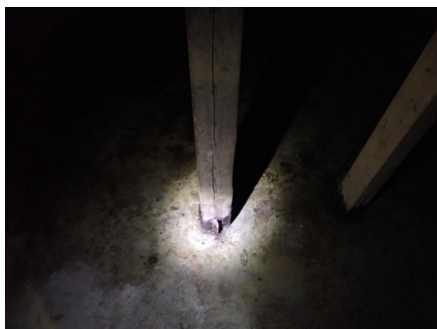
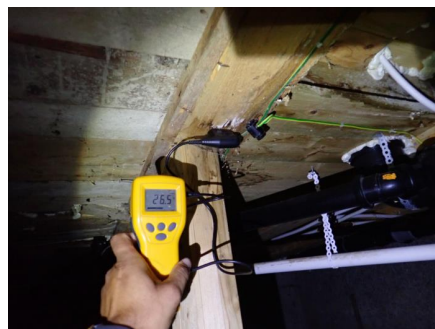
I underkant av kjøkken er det målt fuktavvik på 26,5 vektprosent i himling. Årsak er trolig lekkasje fra vannrør i forbindelse med kjøkken. Ytterligere undersøkelser må påregnes.

- Det er påvist synlige fukt/råteskader i treverk i underetg./kjeller, hulltaking er derfor ikke nødvendig

Det anbefales å etablere kappilærbrytende sjikt under tresøyler som står mot betonggulvet. Søyler må skiftes da de er råteskadet.

- Det må foretas tiltak for å utbedre årsak til fukt-/råteskadene samt utbedre råteskadene

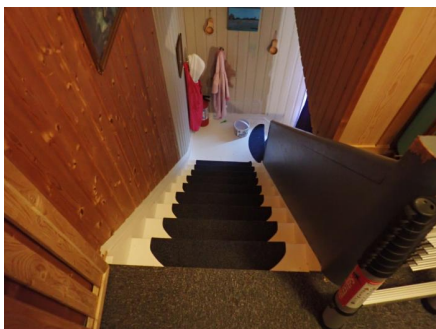
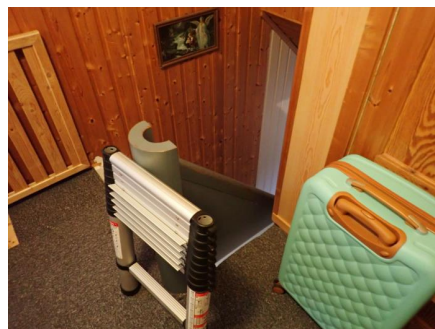
TG 3 Innvendige trapper

- Håndløper bør monteres, men det var ikke krav på byggetidspunktet.
- Rekkverket er såpass lavt at det på grunn av sikkerhetsmessige forhold anbefales økning av høyde.
- Rekkverk må monteres for å lukke avviket.

Rekkverk må etableres i 2.etg.

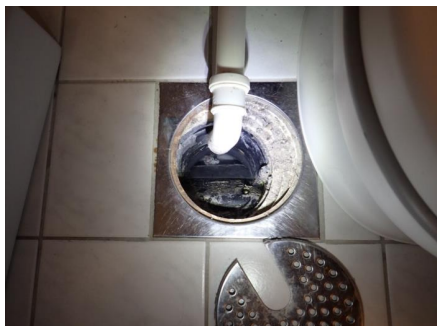
Badet har ukjent opprinnelse. Badet er benyttet med dusjkabinett slik at fuktbelastningen av gulv og vegger er begrenset. Avløp direkte til sluk.

- Overvåk tilstanden jevnlig. For å få tilstandsgrad 0 eller 1 må tettesjiktet skiftes ut, men tidspunktet for når dette er nødvendig er vanskelig å si noe om.

Fremtidig bruk med dusjkabinett anbefales.
