# Tilstandsrapport

Våningshus

Ny Jordsvegen 26, 2264 GRINDER

Befaringsdato: 04.11.2025

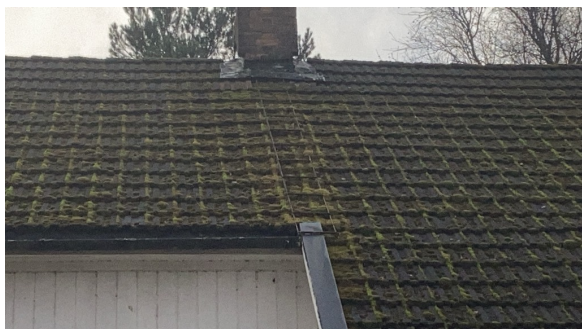
Taktekingen er av vesentlig alder og det er lekkasjer flere steder både i opprinnelig del og i første tilbygget del.

Det er stedvis nedsenk på takstein, dette indikerer underliggende råteskader på lekter og evt. undertak.

Stedvis kraftig mosevekst på takteking.

Utskifting av takteking i sin helhet på alle av byggets takflater. Det påregnes behov for reparasjon av underliggende skader.

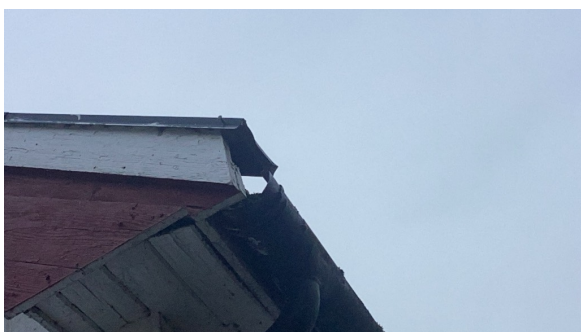
Det mangler endelokk på flere takrenner.

Komplett utskifting sammen med utskifting av takteking.

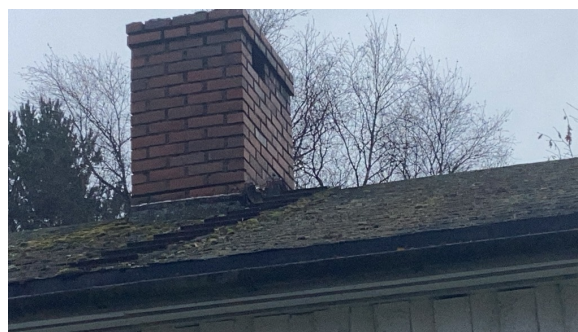
Det er opplyst at det på enkelte tidspunkt har vært lekkasje ved pipe i første tilbyggede del.

Det er opplyst at det har vært lekkasje rundt pipe i første tilbyggede del ved enkelte tilfeller.

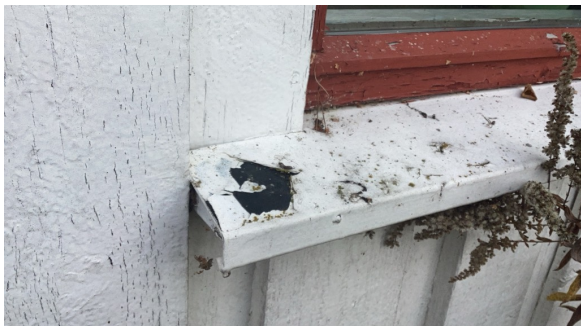
Eksempel på slitasje på beslag.

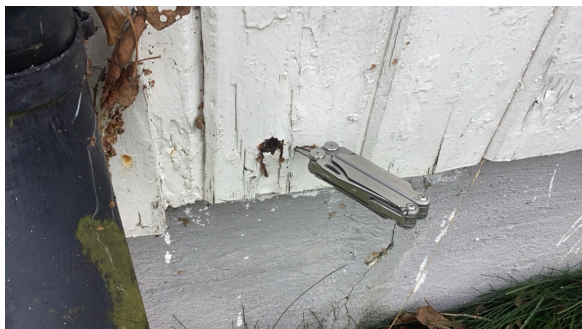
Det er råteskade i flere kledningsbord på opprinnelig del mot nord, kniv går dypt inn i vegg og det finnes risiko for at det også er skade i selve veggkonstruksjonen, men dette er ikke påvist.

Eksempel på råte i kledning.

Helhetlig kontroll, rengjøring og behandling og utskifting av kledningsbord med råte.  
Reparasjon av skader på veggkonstruksjon.

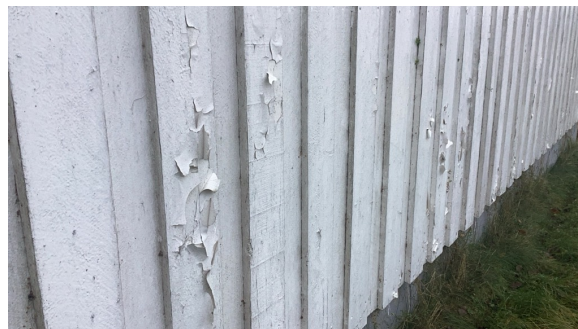
Eksempel på tilstand.

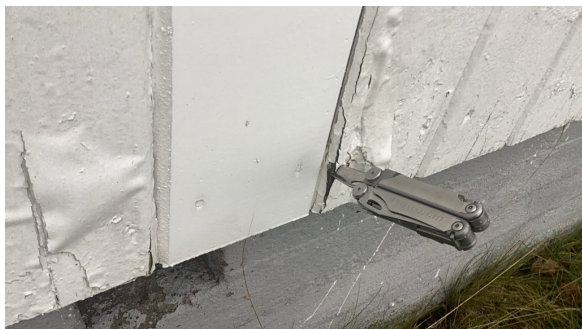
Eksempel på råte i kledning.

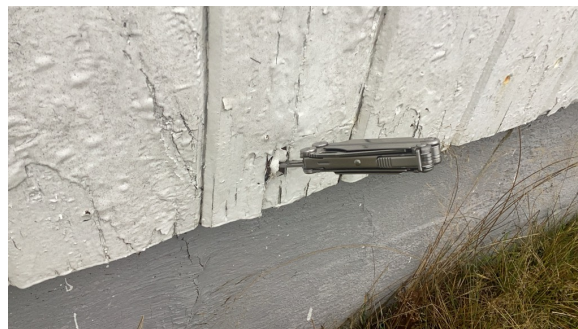
Eksempel på råte i kledning.

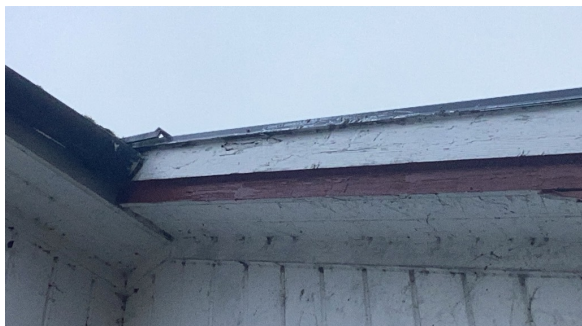
Råte i vindski.

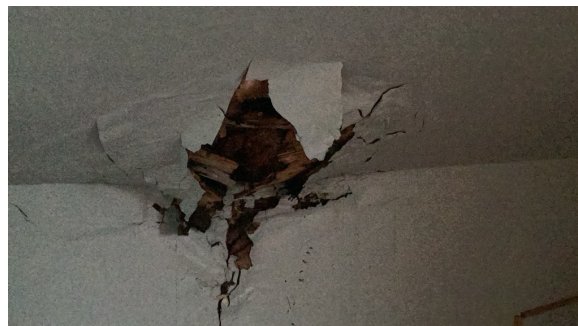
Det er en forholdsvis kraftig lekkasje på tak på opprinnelig del. Slik skaden fremstår på innsiden av bygget så må det forventes at det finnes skader også på selve takkonstruksjonen.

Det må forventes skade i selve takkonstruksjonen ifm. lekkasje på opprinnelig del.

Reparasjon av skade ved lekkasje på opprinnelig del.

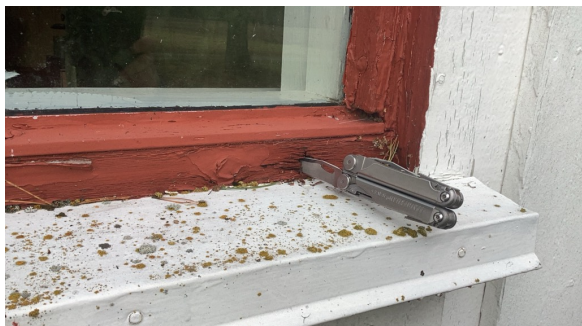
Vinduer har passert forventet brukstid og har slitasje på overflater, innvendig og utvendig. På vinduer med enkle glass er det også avskaling av kitt. Det er råteskader i et betydelig antall av vinduene. Sprekk i glass på noen vinduer.

Eksempel på råteskade i vindu.

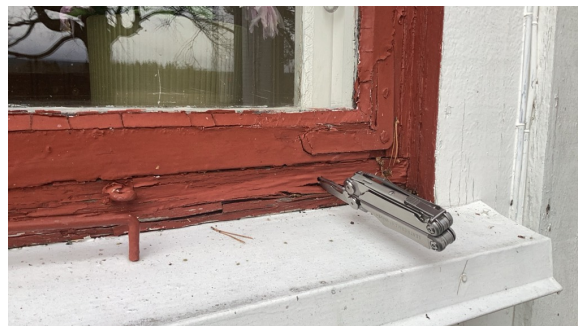
Eksempel på råteskade i vindu

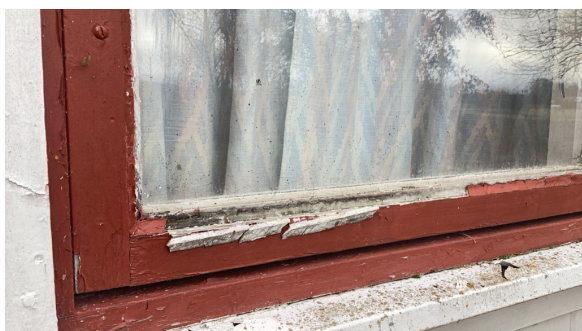
Eksempel på avskaling av kitt

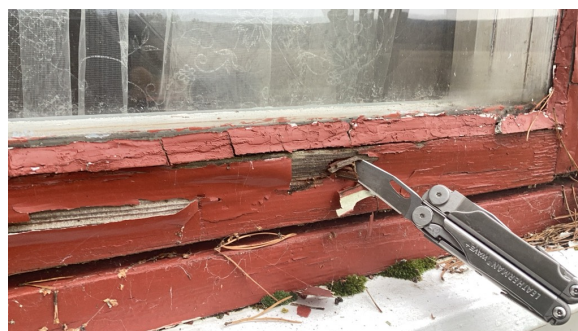
Eksempel på råteskade i vindu.

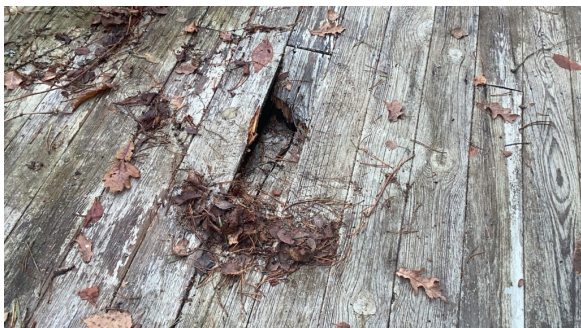
Råte på gulvbord på hovedveranda.

Hovedveranda: Vedlikehold av overflater. Utskifting av råteskadet gulvbord.

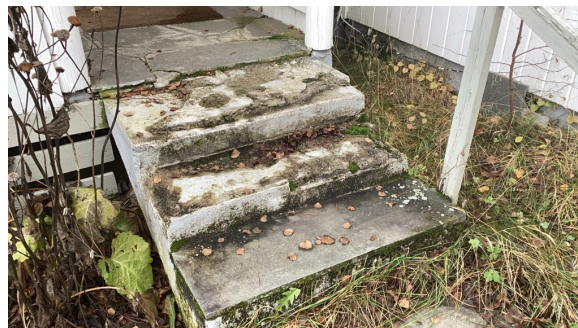
Veranda tilbygg: Det sprekker opp i fuger på gulv. Det er bom og enkelte løse skiferfliser. Det mangler skiferfliser i trapp.

Avskalinger på trapp på tilbygg

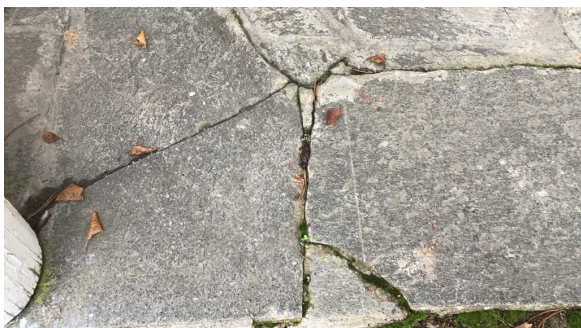
Det sprekker opp i fuger.

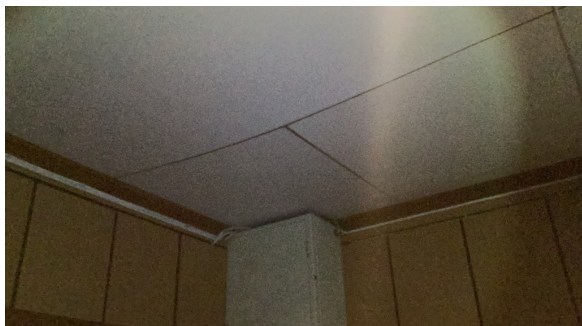
Lekkasje i himling i gang.

Lekkasje/fuktskader i himling i gang i 1. etasje.

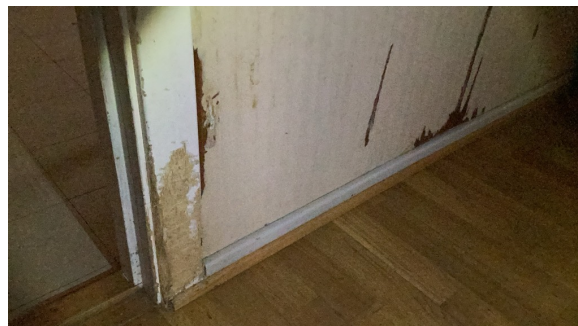
Slitasje på vegg i gang i 1. etasje.

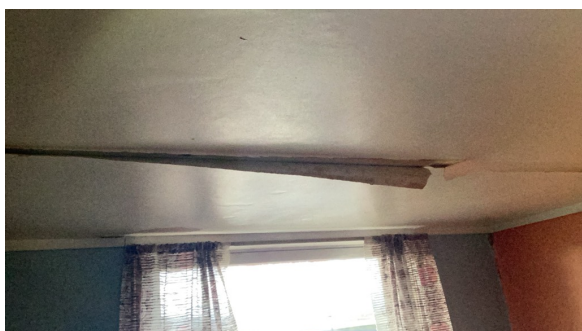
Tapet løsner i himling i 2. etasje.

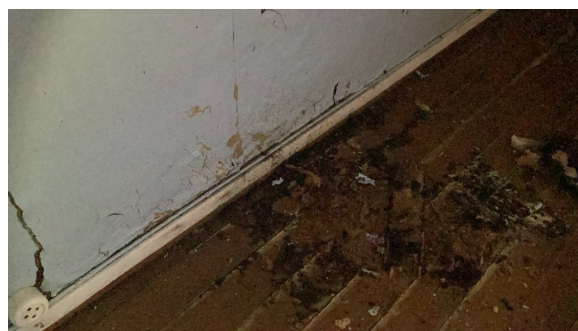
Fuktskader på vegg og himling i 2. etasje.

Skade etter lekkasje i 2. etasje.

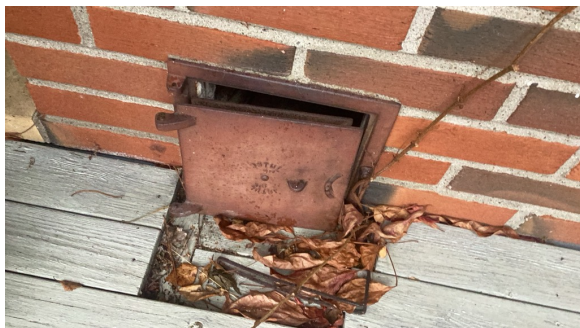
Skade på utvendig sotluke.

Utvendig sotluke.

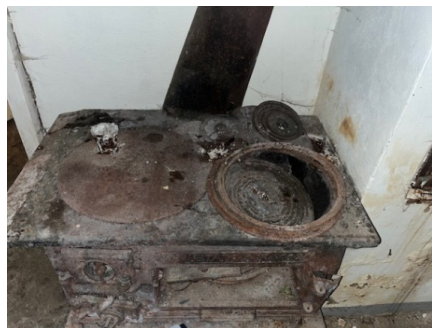
Pipe midtre del: Flere skader på vedovn i kjeller. Sotluke har rustet fast.

Skader på vedovn i kjeller.

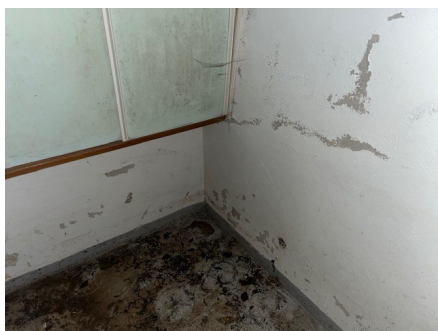
Kjeller har tegn til fuktpåkjenninger i form av misfarging, avskaling og saltutslag.

Eksempel på avskaling på vegg

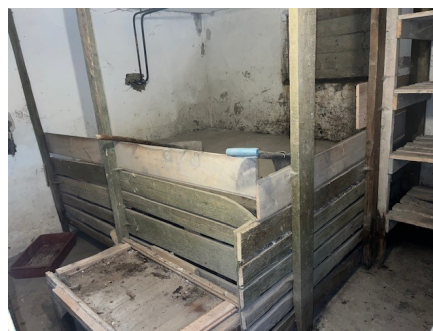
Ukjent oppbygging av tre i kjeller.

Fjerning av skadet treverk. Utover dette er det ikke nødvendig med tiltak ut fra dagens bruk av kjeller.

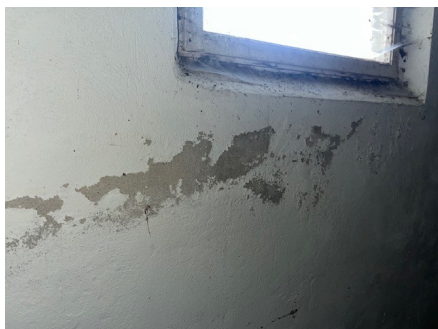
Eksempel på avskaling på vegg.

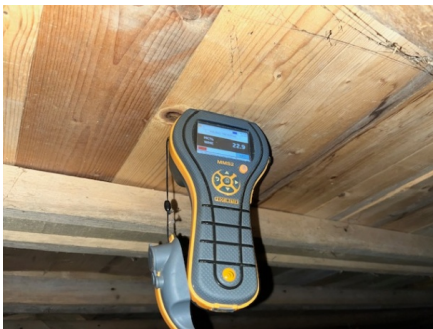
Det er målt et fuktinnhold i treverk i kryperommet på ca. 23 vektprosent. Fuktinnhold i treverk på over 20 vektprosent medfører fare for utvikling av sopp og råte.

Fuktinnhold i treverk i kryperom på ca. 23 vektprosent.

Det bør iverksettes tiltak som medfører at fuktinnholdet i treverket i kryperommet synker til godt under 20 vektprosent. Det kan først forsøkes med å legge ut fuktsperre på grunnnen. Dersom dette ikke er tilstrekkelig bør det i tillegg etableres tilstrekkelig ventilering.

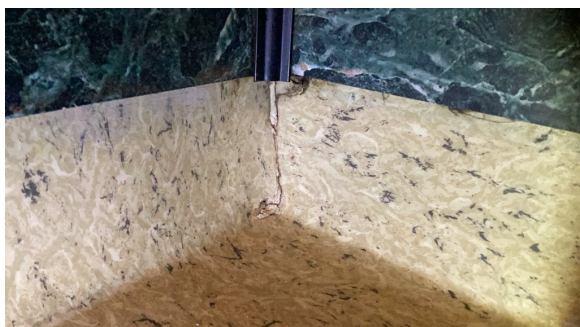
Det er sprekk i gulvbelegg i vegg hjørne i dusjsone.

Det sprekker opp i vegg hjørne i dusjsone.

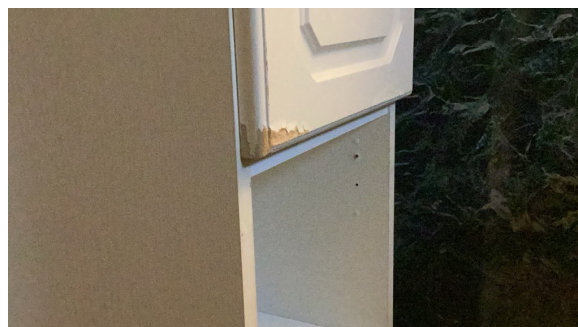
Eksempel på slitasje på front på skap.

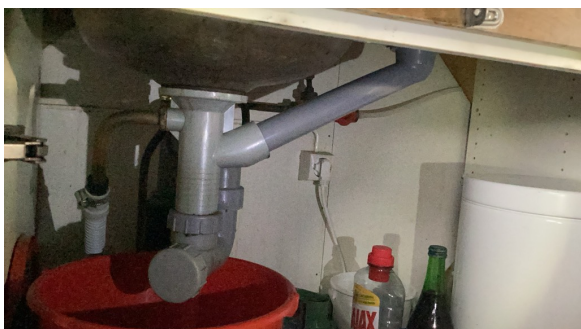
Det er lekkasje fra avløpsrør flere steder i kjøkkenbenk.

Lekkasje fra avløpsrør.

Kjøkkeninnredning kan benyttes slik den er.  
Utskifting av bløndebatteri.  
Utbedring av lekkasje på avløpsrør.

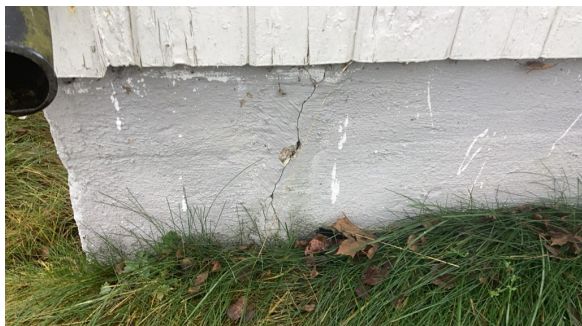
Det er sprekk og avskaling på grunnmurer flere steder.

Eksempel på sprekk.

Forsegling av sprekker og vedlikehold av overflater.

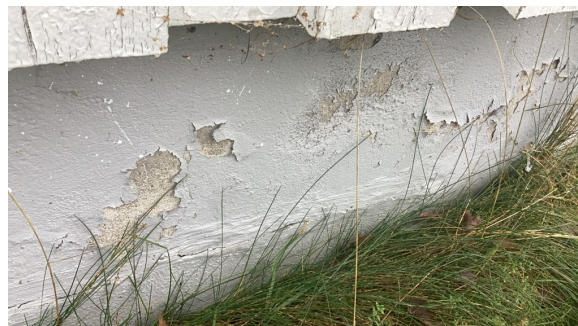
Eksempel på avskaling.

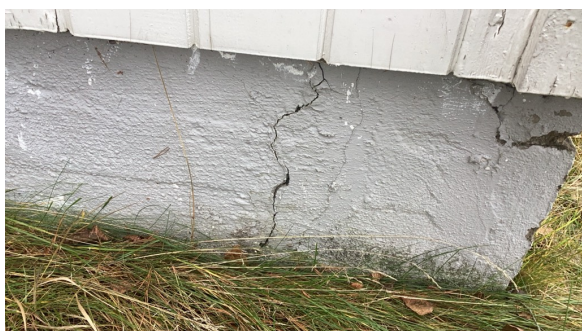
Eksempel på sprekk.
