Ny Jordsvegen 26, 2264 GRINDER

| Tilstandsrapport ..... | 54 |

# Tilstandsrapport

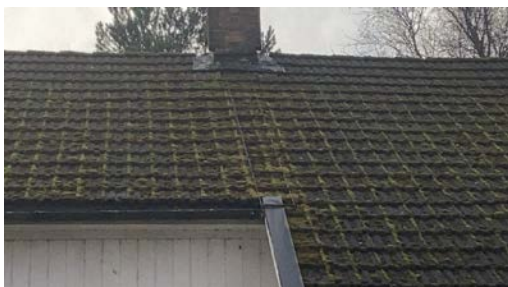
Stedvis kraftig mosevekst på takteking.

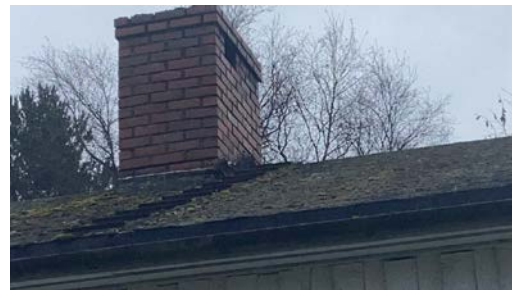
Det er opplyst at det har vært lekkasje rundt pipe i første tilbyggede del ved enkelte tilfeller.

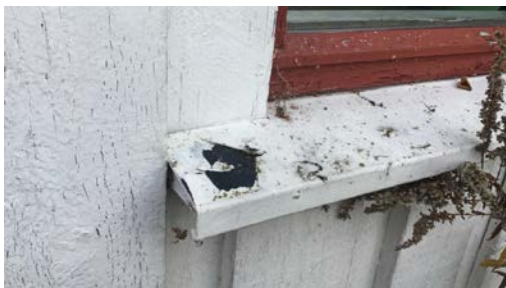
Eksempel på slitasje på beslag.

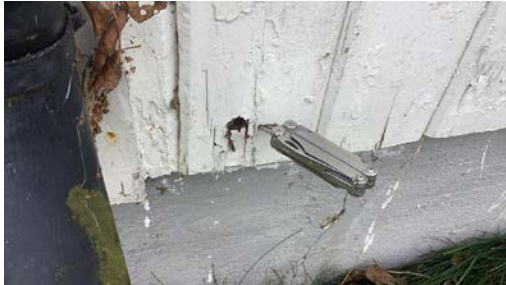
Det er råteskade i flere kledningsbord på opprinnelig del mot nord, kniv går dypt inn i vegg og det finnes risiko for at det også er skade i selve veggkonstruksjonen, men dette er ikke påvist.

Eksempel på råte i kledning.

Helhetlig kontroll, rengjøring og behandling og utskifting av kledningsbord med råte.  
Reparasjon av skader på veggkonstruksjon.

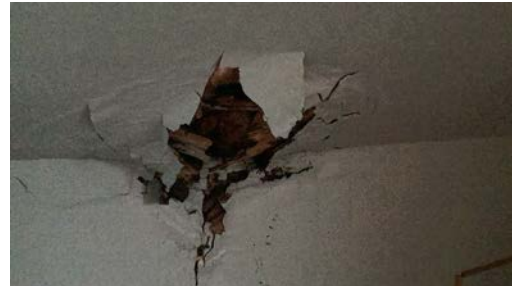
Det er en forholdsvis kraftig lekkasje på tak på opprinnelig del. Slik skaden fremstår på innsiden av bygget så må det forventes at det finnes skader også på selve takkonstruksjonen.

Det må forventes skade i selve takkonstruksjonen ifm. lekkasje på opprinnelig del.

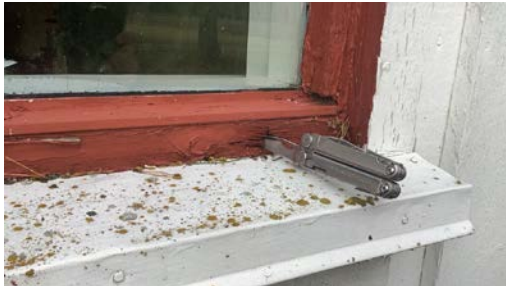
Vinduer har passert forventet brukstid og har slitasje på overflater, innvendig og utvendig. På vinduer med enkle glass er det også avskaling av kitt. Det er råteskader i et betydelig antall av vinduene. Sprekk i glass på noen vinduer.

Eksempel på råteskade i vindu.

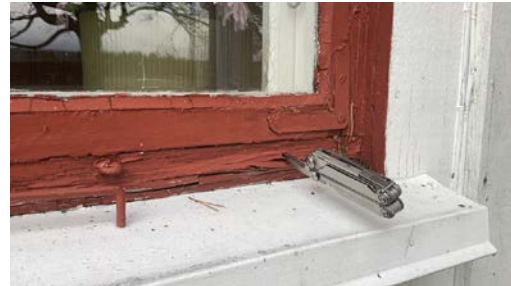
Eksempel på råteskade i vindu

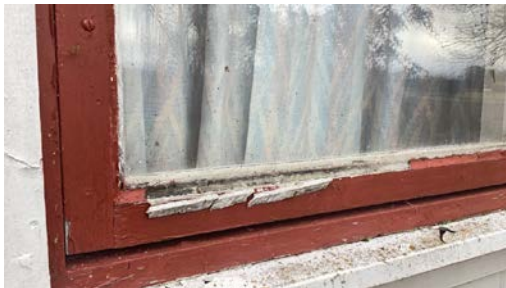
Eksempel på avskaling av kitt

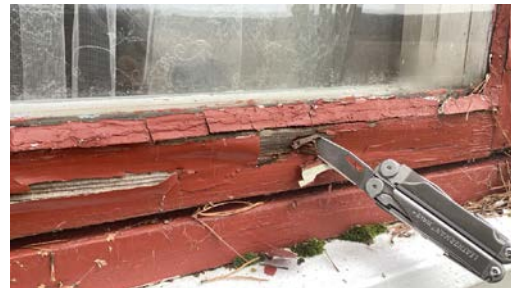
Eksempel på råteskade i vindu.

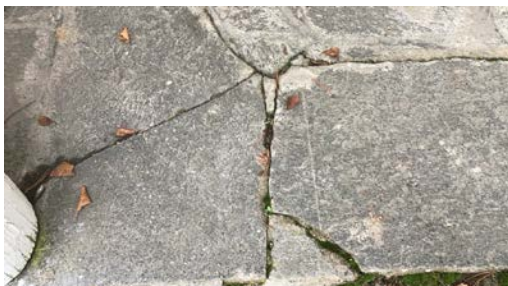
Veranda tilbygg: Det sprekker opp i fuger på gulv. Det er bom og enkelte løse skiferfliser. Det mangler skiferfliser i trapp.

Det sprekker opp i fuger.

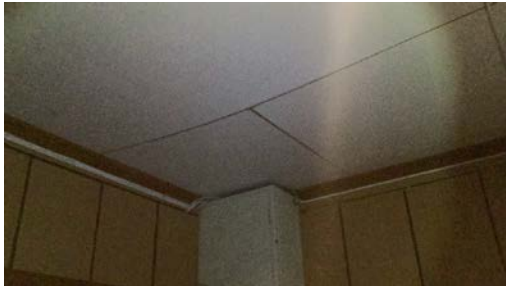
Lekkasje i himling i gang.

Lekkasje/fuktskader i himling i gang i 1. etasje.

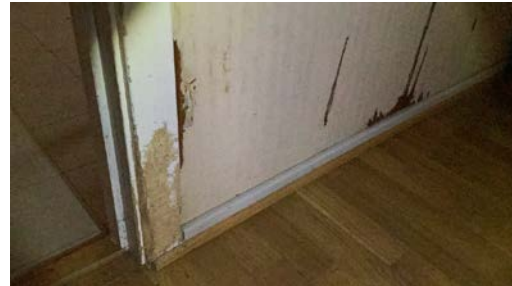
Slitasje på vegg i gang i 1. etasje.

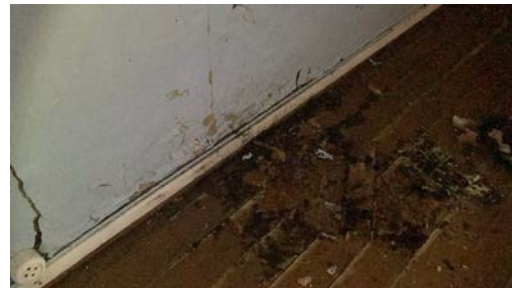
Fuktskader på vegg og himling i 2. etasje.

Skade etter lekkasje i 2. etasje.

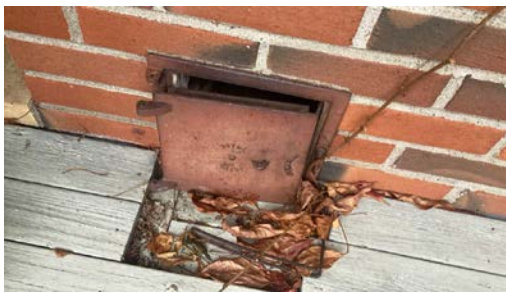
Skade på utvendig sotluke.

Utvendig sotluke.

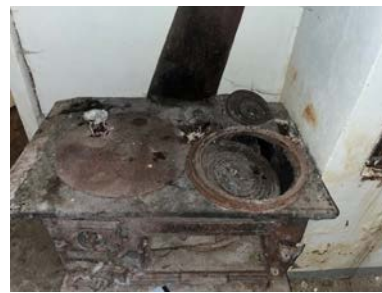
Pipe midtre del: Flere skader på vedovn i kjeller. Sotluke har rustet fast.

Skader på vedovn i kjeller.

Forsegling av sprekker i overflater og vedlikehold av overflater på pipe og brannmur.

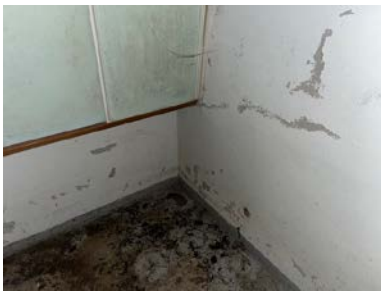
Avvik: Kjeller har tegn til fuktpåkjenninger i form av misfarging, avskaling og saltutslag.

Eksempel på avskaling på vegg

Fjerning av skadet treverk. Utover dette er det ikke nødvendig med tiltak ut fra dagens bruk av kjeller.

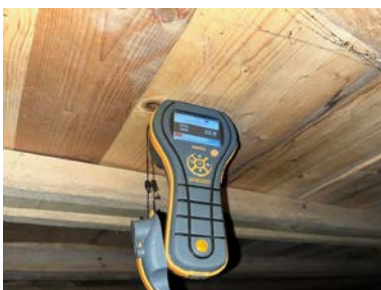
Det er målt et fuktinnhold i treverk i kryperommet på ca. 23 vektprosent. Fuktinnhold i treverk på over 20 vektprosent medfører fare for utvikling av sopp og råte.

Ut fra ovenstående så er det risiko for at det finnes sopp- og råteskader i kryperom.

Fukttinnhold i treverk i kryperom på ca. 23 vektprosent.

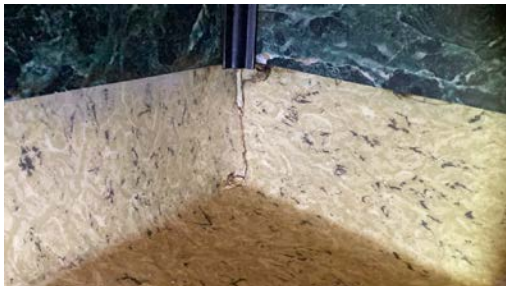
Det er sprekk i gulvbelegg i veggghjørne i dusjsonen.

Det sprekker opp i veggghjørne i dusjsone.

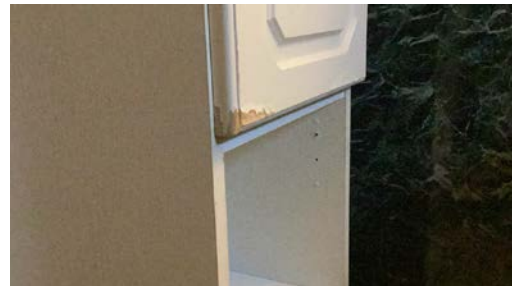
Eksempel på slitasje på front på skap.

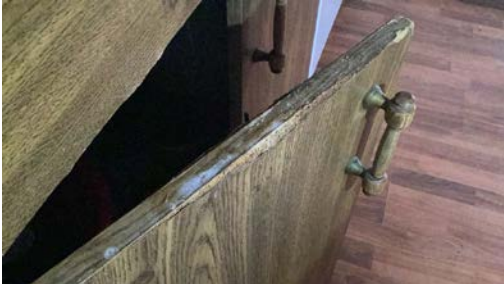
Eksempel på slitasje.

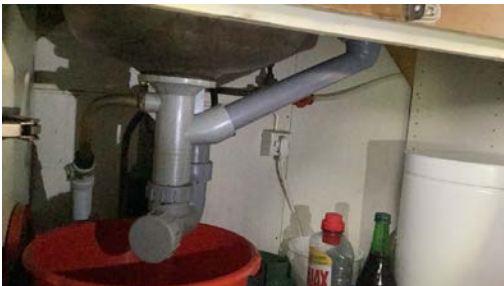
Det er lekkasje fra avløpsrør flere steder i kjøkkenbenk.

Lekkasje fra avløpsrør.

Kjøkkeninnredning kan benyttes slik den er.  
Utskifting av blandebatteri.  
Utbedring av lekkasje på avløpsrør.

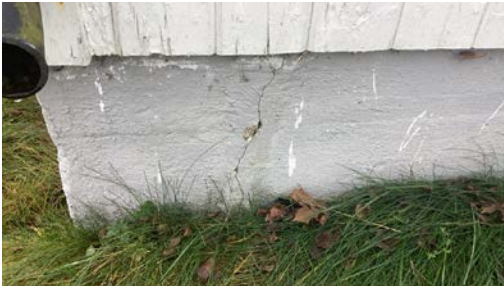
Avvik: Det er sprekk og avskaling på grunnmurer flere steder.

Eksempel på sprekk.

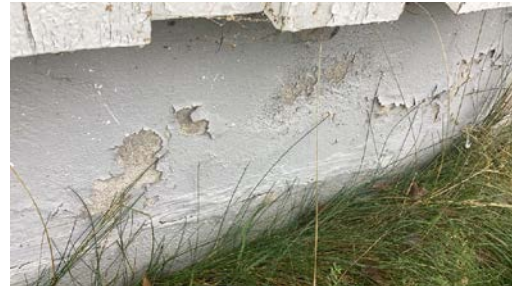
Eksempel på avskaling.

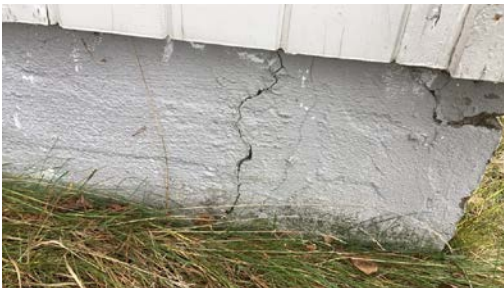
Eksempel på sprekk.
