Tilstandsrapport

Boligbygg med flere boenheter

A B Aarstens gate 6, 1830 ASKIM

Befaringsdato: 17.09.2024

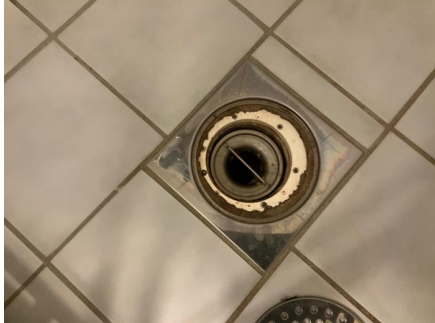
Det er plastsluk og membran med ukjent utførelse.

- Mer enn halvparten av forventet brukstid er passert på membranløsningen.
- Mer enn halvparten av forventet brukstid er passert på slukløsningen.
- Det er usikkert om rørgjennomføringene er riktig utført.

- Over halvparten av forventet brukstid på tettesjikt og sluk er passert, og det er usikkert om tettesjiktet er rustet for dagens bruk med utstrakt dusjing og vannsøl. Tilstand forutsetter derfor tett dusjkabinett med avløp til sluket. Det er dog ingen garantier, og det er usikkert når tettesjikt må skiftes ut.

- Foreligger ikke dokumentasjon på utført arbeid, ukjent utførelse. Jevnlig rensing av sluket er viktig. Feil i tetting rundt sluket er den største årsaken til lekkasjer fra bad. Det er derfor viktig at ikke vannet blir stående over vannlåsen i sluket.

- Sluket må sjekkes og rengjøres jevnlig.
- Installering av tett dusjkabinett anbefales.
- Overvåk tilstanden jevnlig. For å få tilstandsgrad 0 eller 1 må slukløsningen skiftes ut og sannsynligvis må også membransjiktet skiftes/utbedres. Det er imidlertid vanskelig å si noe om tidspunktet for når dette er nødvendig.
