# Tilstandsrapport

📍 Christian Krohgs gate 30, 0186 OSLO

# gnr. 208, bnr. 114

Rapportdato: 25.05.2025

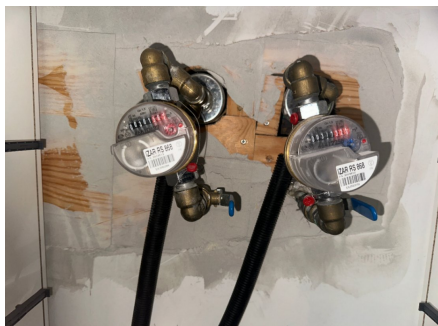
Stoppekran plassert på kjøkken

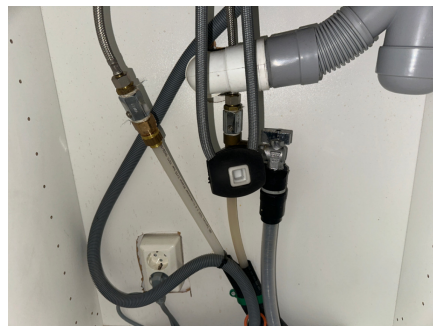
Rørøpplagg i kjøkkenbenk

Montering av tettemuffer på vannrør,  
i kjøkkenbenk bør påberegnes.  
Utette varerør kan forårsake vannskader,  
på tilstøtende konstruksjoner.
