# Tilstandsrapport

Rekkehus

Kilebusvingen 21 , 1870 ØRJE

Befaringsdato: 24.11.2025

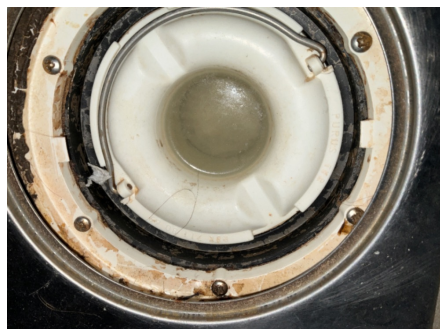
- Ikke påvist klemt membranløsning utenfor klemring i hele sluket. Jevnlig rensing av sluket er viktig. Feil i tetting rundt sluket er den største årsaken til lekkasjer fra bad. Det er derfor viktig at ikke vannet blir stående over vannlåsen i sluket. Også usikker utførelse rundt gjennomføringer i gulvet.

- Badet kan fungere med avviket, men jevnlig rensing av sluket er nødvendig for å redusere risikoen for lekkasjer. Feil i tetting rundt sluket er den største årsaken til lekkasjer fra bad. Det er derfor viktig at ikke vannet blir stående over vannlåsen i sluket. For å lukke avviket kreves dokumentasjon på utførelsen eller utbedring av tettesjiktet. Utbedring av tettesjikt vil sjelden være økonomisk rasjonelt som enkeltstående tiltak og bør vurderes i forbindelse med en større renovering.
