# Tilstandsrapport

Rekkehus

Kilebusvingen 21 , 1870 ØRJE

Befaringsdato: 24.11.2025

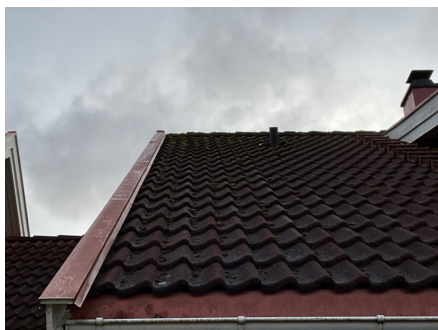
- Siden taket (takkonstruksjon, takteking og skorstein) kun er observert fra bakkenivå, er vurderingen begrenset av dette. Det er ikke sikkerhetsmessig forsvarlig å bevege seg ut på taket eller observere fra stige. Selv om det ikke er avdekket skader under befaringen, betyr ikke dette at det ikke foreligger skader som en besiktigelse på taket kan avdekke. Vær oppmerksom på denne risikoen. En undersøkelse av taket kan utføres av en fagperson under tilstrekkelige sikkerhetsforhold.

- Tiltak:
  - Mosevekst på taket kan holde på fuktighet og øke risikoen for nedbrytning av taktekingen. For å redusere fuktbelastningen bør mosen fjernes, og et forebyggende middel kan vurderes. Uten tiltak kan fuktighet påvirke tekingen og forkorte levetiden.

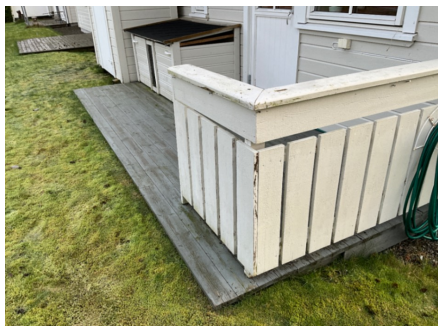
- Det er påvist skjevheter i terrasse/veranda, sannsynligvis som følge av utilstrekkelig eller mangelfullt grunnarbeid og fundamentering.

- Trevirket bør slipes, behandles og eventuelt byttes ut der det er mest slitt. Uten tiltak vil oppsprekking og slitasje forverres, noe som kan føre til redusert levetid og økt risiko for råte og skader på terrassen.

- For å rette opp skjevhetene bør grunnarbeidet og fundamentering vurderes og eventuelt forbedres for å hindre videre setninger. Dersom tiltak ikke utføres, kan skjevhetene forverres over tid.

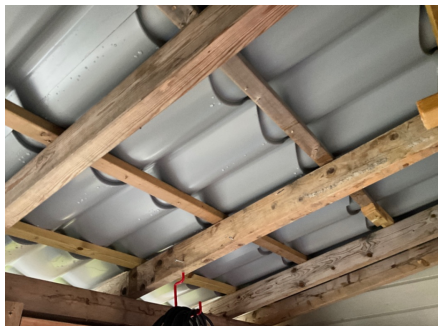
## TG 2 Andre utvendige forhold

Utvendig bod på 5 m<sup>2</sup>. (Ikke meldt til Marker kommune)

Boden bør bygges om eller utbedres i henhold til gjeldende byggtekniske krav, inkludert etablering av tilstrekkelig fundamentering og undertak.

Konsekvensen av manglende tiltak er økt risiko for fuktskader, råte og deformasjoner som følge av tele og utilstrekkelig beskyttelse mot vær og vind.

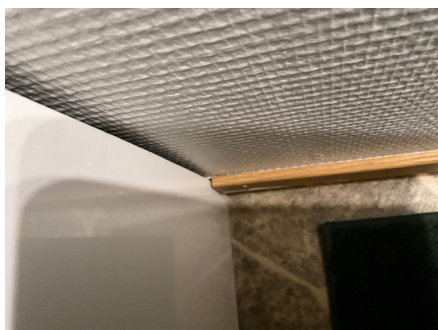
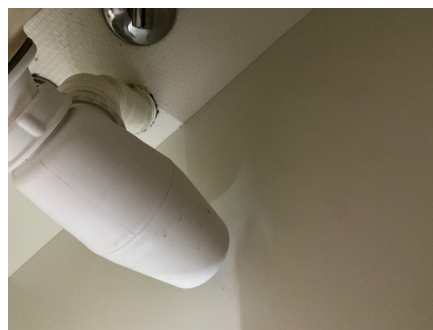
- Valgt løsning innebærer at badekaret må benyttes med forsiktighet, da overgang mellom belegg og vegg ikke oppfyller kravene til membran. Dersom området utsettes for vannsøl, kan det oppstå fuktskader i tilstøtende konstruksjoner og materialer.

- For å redusere risikoen for fuktskader bør det vurderes tiltak for å sikre tilstrekkelig fuktbeskyttelse i overgang mellom belegg og vegg. Tetting under servant bør utføres for å redusere risiko for skader ved lekkasje.

**Kostnadsestimat: 20 000 - 100 000**

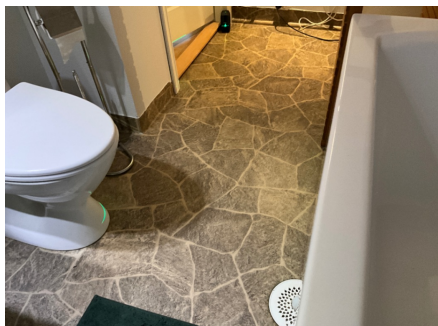
- Begrenset fall kan medføre at vann ikke ledes effektivt til sluk, noe som øker risikoen for vannskader i tilstøtende konstruksjoner ved lekkasje eller overflødig vannsøl.

- Våtrommet kan fungere med dette avviket, men det anbefales å utbedre fallforholdene mot sluk ved neste renovering.

**Kostnadsestimat: 20 000 - 100 000**

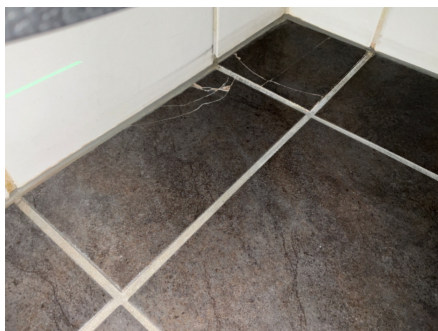
- Det er påvist at noen fliser har bom (hulrom under).
- Det er påvist sprekker i fliser.

- Foretatt kontroll av bom/hulrom under fliser. Påvist flere fliser med bom, som følge av feil/mangelfullt bruk av flislim. Ellers ble det påvist sprekker i noen fliser i dusjen.

- Hullrom under fliser kan føre til at fliser løsner eller sprekker ytterligere over tid, noe som kan medføre fuktskader i underliggende konstruksjon.

- Fliser med sprekker og bom bør skiftes ut for å hindre videre skade og redusere risiko for vanninntrengning i konstruksjonen.

- Det anbefales å følge med på tilstanden og vurdere ytterligere undersøkelser dersom det oppdages forverring.

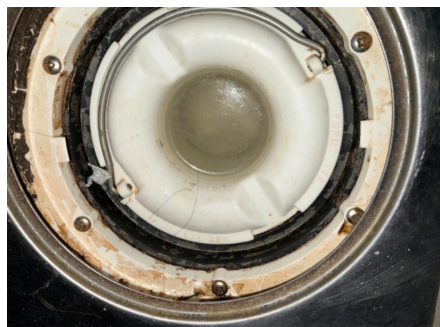
- Ikke påvist klemt membranløsning utenfor klemring i hele sluket. Jevnlig rensing av sluket er viktig. Feil i tetting rundt sluket er den største årsaken til lekkasjer fra bad. Det er derfor viktig at ikke vannet blir stående over vannlåsen i sluket. Også usikker utførelse rundt gjennomføringer i gulvet.

- Badet kan fungere med avviket, men jevnlig rensing av sluket er nødvendig for å redusere risikoen for lekkasjer. Feil i tetting rundt sluket er den største årsaken til lekkasjer fra bad. Det er derfor viktig at ikke vannet blir stående over vannlåsen i sluket. For å lukke avviket kreves dokumentasjon på utførelsen eller utbedring av tettesjiktet. Utbedring av tettesjikt vil sjelden være økonomisk rasjonelt som enkeltstående tiltak og bør vurderes i forbindelse med en større renovering.
