Kilebusvingen 21, 1870 ØRJE

**Ørje - Pent og praktisk rekkehus  
med solrike terrasser, garasje og  
nærhet til Ørje sentrum.**

Befaringsdato: 24.11.2025

Rapportdato: 01.12.2025

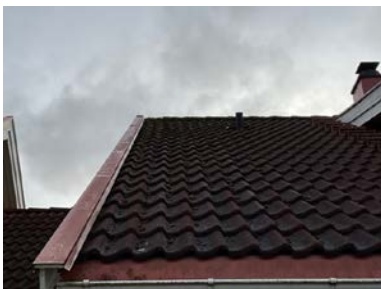
Avvik: Takkonstruksjonen har synlig mosevekst, som følge av manglende vedlikehold. Mosen dekker flere områder av taket, og er spesielt fremtredende på utsatte deler av takflaten.

- Mosevekst på taket kan holde på fuktighet og øke risikoen for nedbrytning av taktekkingen. For å redusere fuktbelastningen bør mosen fjernes, og et forebyggende middel kan vurderes. Uten tiltak kan fuktighet påvirke tekkingen og forkorte levetiden.

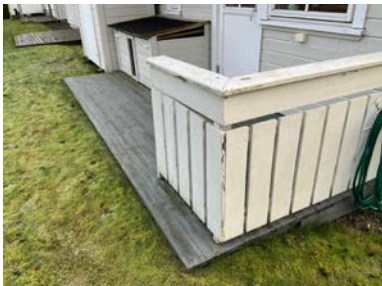
- Det er påvist skjevheter i terrasse/veranda, sannsynligvis som følge av utilstrekkelig eller mangelfullt grunnarbeid og fundamentering.

- Trevirket bør slipes, behandles og eventuelt byttes ut der det er mest slitt. Uten tiltak vil oppsprekking og slitasje forverres, noe som kan føre til redusert levetid og økt risiko for råte og skader på terrassen.

- For å rette opp skjevhetene bør grunnarbeidet og fundamentering vurderes og eventuelt forbedres for å hindre videre setninger. Dersom tiltak ikke utføres, kan skjevhetene forverres over tid.

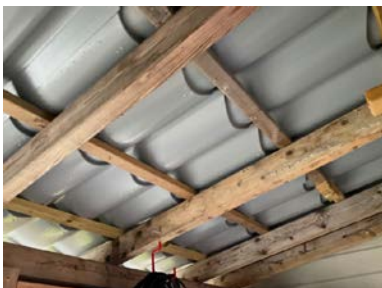
## TG 2 Andre utvendige forhold

Avvik: Utvendig bod er ikke fagmessig bygget. Bygning er plassert direkte mot terreng, og vil preges av tele ect. Det er heller ikke noen for for undertak noe på taktekingen.

Utvendig bod på 5 m<sup>2</sup>. (Ikke meldt til Marker kommune)

Boden bør bygges om eller utbedres i henhold til gjeldende byggetekniske krav, inkludert etablering av tilstrekkelig fundamentering og undertak.

Konsekvensen av manglende tiltak er økt risiko for fuktskader, råte og deformasjoner som følge av tele og utilstrekkelig beskyttelse mot vær og vind.

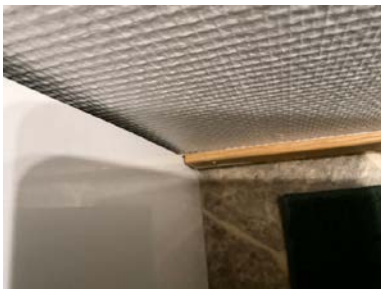
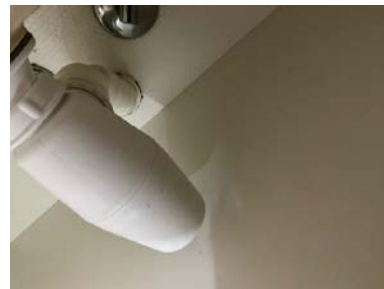
Avvik: • Det er uegnede materialer i våtsoner.

- Andre tiltak:
  - Valgt løsning innebærer at badekaret må benyttes med forsiktighet, da overgang mellom belegget og vegg ikke oppfyller kravene til membran. Dersom området utsettes for vannsøl, kan det oppstå fuktskader i tilstøtende konstruksjoner og materialer.
  - For å redusere risikoen for fuktskader bør det vurderes tiltak for å sikre tilstrekkelig fuktbeskyttelse i overgang mellom belegget og vegg. Tetting under servant bør utføres for å redusere risiko for skader ved lekkasje.

**Kostnadsestimat: 20 000 - 100 000**

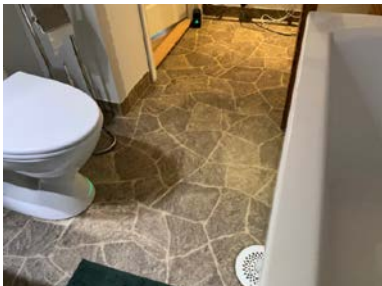
### 1 TG 3 Overflater Gulv

Avvik: • Det er påvist at høydeforskjell fra topp slukrist til gulv/synlig topp membran ved dørterskel er mindre enn 25 mm.

- Andre tiltak:
  - Våtrommet kan fungere med dette avviket, men det anbefales å utbedre fallforholdene mot sluk ved neste renovering.
  - Begrenset fall kan medføre at vann ikke ledes effektivt til sluk, noe som øker risikoen for vannskader i tilstøtende konstruksjoner ved lekkasje eller overflødig vannsøl.

**Kostnadsestimat: 20 000 - 100 000**

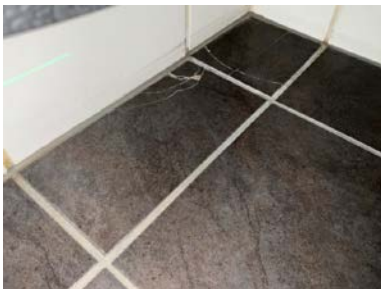
### TG 2 Sluk, membran og tettesjikt

- Det er påvist mangelfull/feil utførelse rundt rørgjennomføringer e.l. som gir fare for fukt i konstruksjonen i våtsone.
- Ikke påvist klemt membranløsning utenfor klemring. Jevnlig renging av sluket er viktig. Feil i tetting rundt sluket er den største årsaken til lekkasjer fra bad. Det er derfor viktig at ikke vannet blir stående over vannlåsen i sluket.
- Badet kan fungere med avviket, men jevnlig renging av sluket er nødvendig for å redusere risikoen for lekkasjer. Feil i tetting rundt sluket er den største årsaken til lekkasjer fra bad. Det er derfor viktig at ikke vannet blir stående over vannlåsen i sluket. For å lukke avviket kreves dokumentasjon på utførelsen eller utbedring av tettesjiktet. Utbedring av tettesjikt vil sjelden være økonomisk rasjonelt som enkeltstående tiltak og bør vurderes i forbindelse med en større renovering.

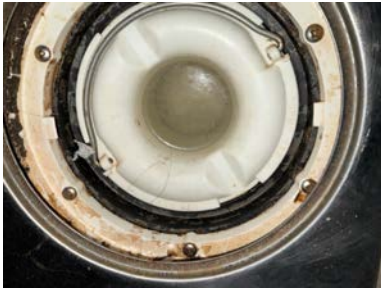
### TG 2 Sluk, membran og tettesjikt

- Det er avvik:
- Ikke påvist klemt membranløsning utenfor klemring i hele sluket. Jevnlig rensing av sluket er viktig. Feil i tetting rundt sluket er den største årsaken til lekkasjer fra bad. Det er derfor viktig at ikke vannet blir stående over vannlåsen i sluket. Også usikker utførelse rundt gjennomføringer i gulvet.

- Badet kan fungere med avviket, men jevnlig rensing av sluket er nødvendig for å redusere risikoen for lekkasjer. Feil i tetting rundt sluket er den største årsaken til lekkasjer fra bad. Det er derfor viktig at ikke vannet blir stående over vannlåsen i sluket. For å lukke avviket kreves dokumentasjon på utførelsen eller utbedring av tettesjiktet. Utbedring av tettesjikt vil sjelden være økonomisk rasjonelt som enkeltstående tiltak og bør vurderes i forbindelse med en større renovering.
