# Tilstandsrapport

Fritidsbolig

Måsætervegen 112, 2324 VANG PÅ  
HEDMARKEN

Befaringsdato: 19.06.2025

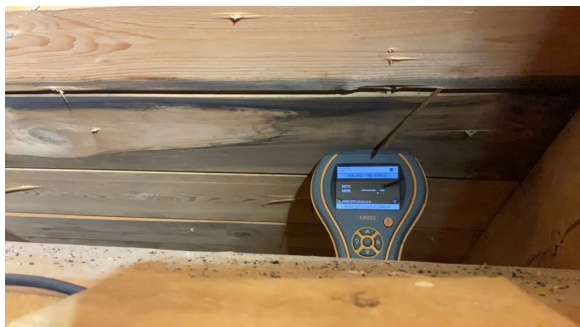
Ved enkel fuktmåling registrerte jeg tørre verdier.

- Det er ikke behov for utbedringstiltak.

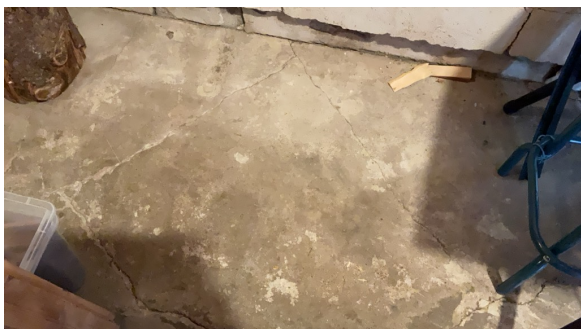
Sprekker i gulv registrert i bod.

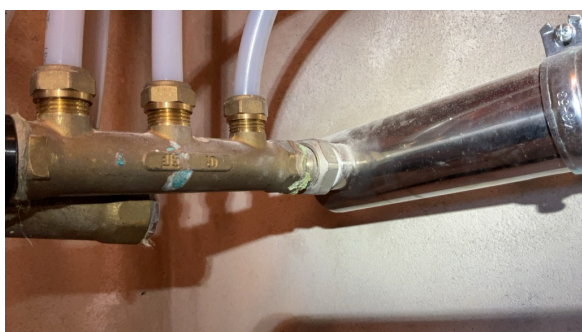
Irr/Korrodering på kobling.

Jeg anbefaler kontroll av røropplegg utført av fagperson.

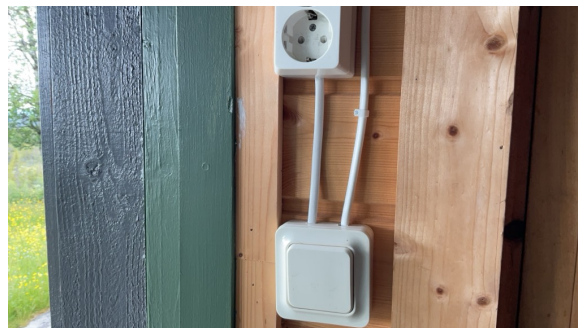
Ja Mangelende håndverksmessig utførelse på deler av arbeidet.

Ufagmessig utførelse på deler av anlegget.

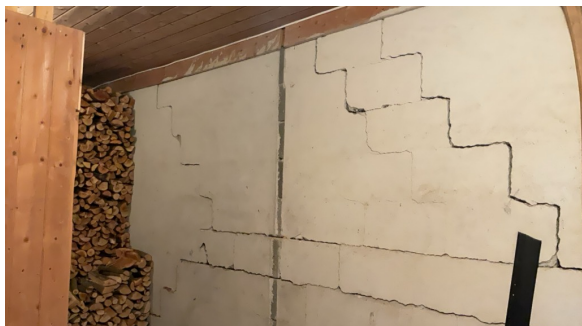
- Det er registrert horisontalriss som er symptom på jordtrykk.
- Det er registrert skråriss som er symptom på setninger.

Årsakene til avviket er ikke avdekket ettersom det går utover undersøkelsesnivået i rapporten, konsekvensen er at det må gjøres ytterligere undersøkelser. Konsekvensen av påviste avvik kan eksempelvis være fuktskader eller redusert brukstid.

Sprekker i grunnmur. Eier opplyser dette ikke har forandret seg i deres eie.
