# Tilstandsrapport

Fritidsbolig

Måsætervegen 112, 2324 VANG PÅ  
HEDMARKEN

Rapportdato: 24.06.2025

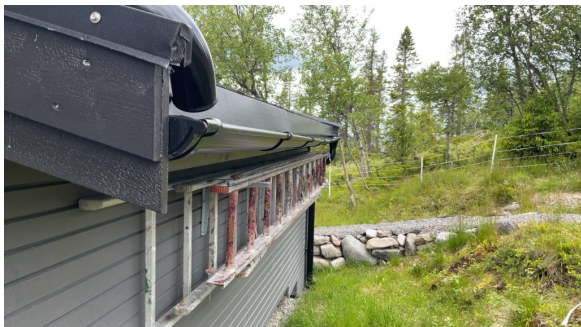
Frostspreg på takrennenedløp. Takrenner har blitt bøyd.

Takrenner har blitt bøyd, sannsynligvis som følge av snøras.

For å lukke avviket må det gjøres tiltak.

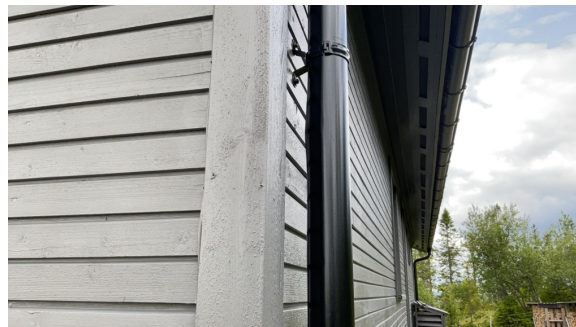
Frostspreg på takrennenedløp.

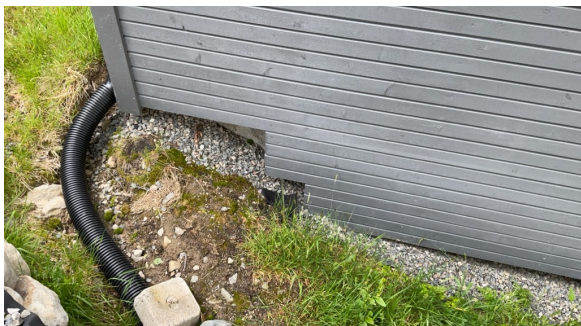
Lav høyde mellom grunnen og kledning, risiko for skader. Anbefalt høyde mellom terreng og kledning er 30 cm.

- Lokal utbedring bør foretas for å øke avstanden mellom terreng og bordkledning.

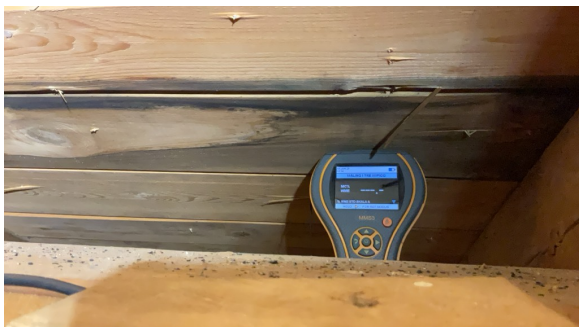
Ved enkel fuktmåling registrerte jeg tørre verdier.

- Det er ikke behov for utbedringstiltak.

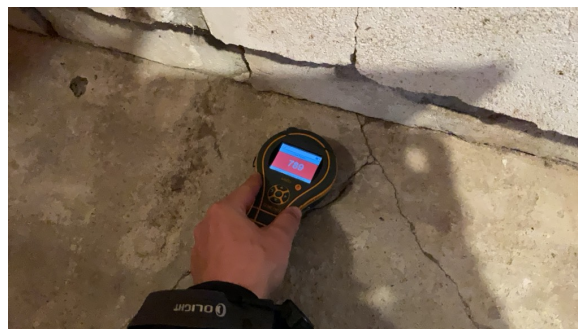
Med enkle fuktsøk i bod ble det registrert områder med forhøyede verdier.

- Det er påvist indikasjoner på noe fuktgjennomtrenging i kjellergulv.

Fuktopptrekk kan forekomme, det ble ikke brukt fuktsperre i gulv under terreng ved dette byggeåret.

- Det påviste fuktnivå gir grunn til å overvåke konstruksjonen jevnlig for å se utvikling over tid, og eventuelt foreta tiltak for å unngå fuktskader.

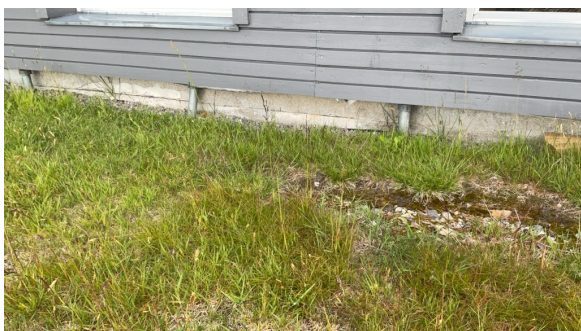
Det er lagt inn lufting i grunnen.

- Det bør gjennomføres radonmålinger.

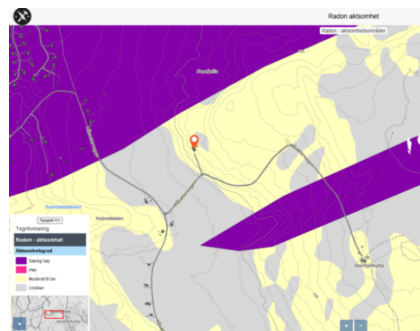
Bygningen ligger i et område som er definert med moderat til lav aktsomhetsgrad i kartet.

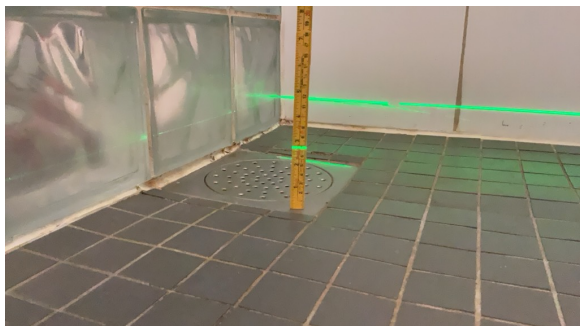
- Til tross for avviket i fall/høydeforskjell til sluk, vil gulvet fortsatt kunne lede vann mot sluket, men med redusert effektivitet. Dette kan potensielt øke risikoen for vannansamling i enkelte områder av badet.

Målt fall til sluk: 18mm

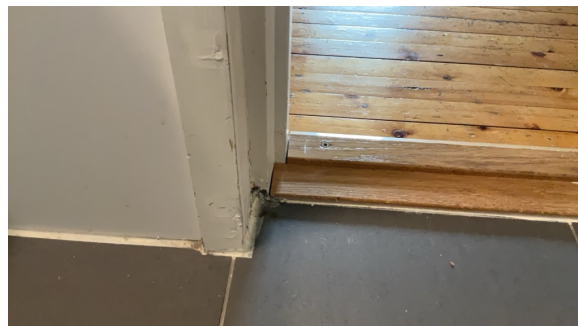
Ingen synlig oppbrett av membran ved terskel.

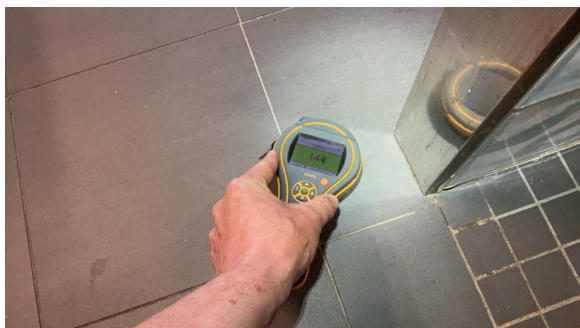
Med enkle fuktsøk ble det ikke registrert unormale verdier

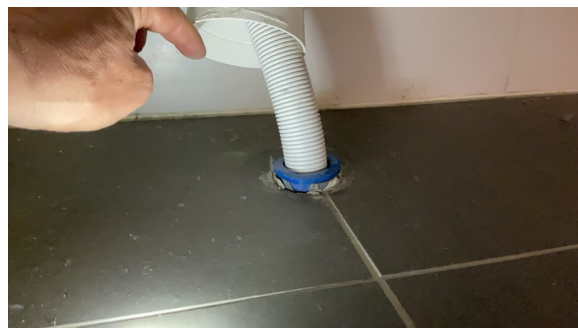
Utettheter i membran rundt rørgjennomføringer.

Våtrommet er vurdert ut fra det historiske bruksmønsteret i boligen. Endringer i bruksmønsteret vil også endre forutsetningene for konstruksjonene. Det er registrert avvik som kan redusere levetiden til våtrommet.

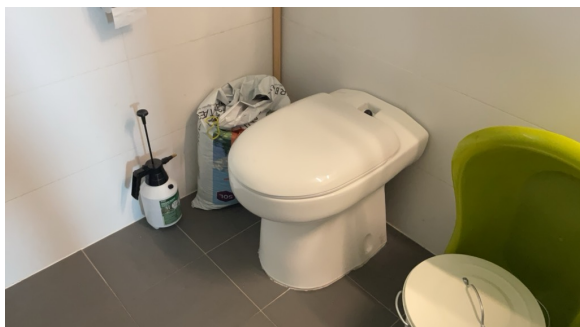
Biotoalett plassert på bad.

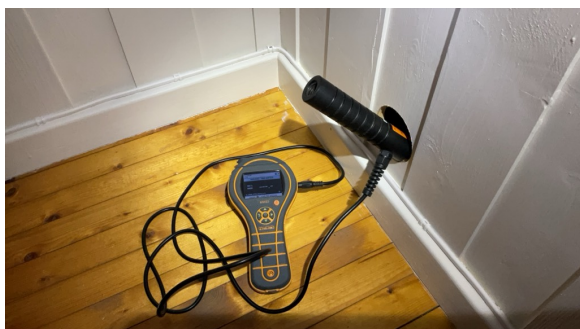
Hulltaking er foretatt uten å påvise unormale forhold.

Hulltaking utført fra tilstøtende rom.

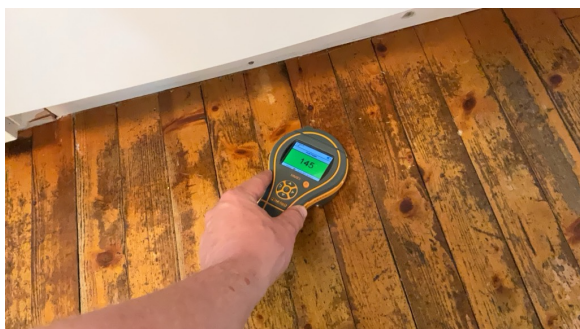
Med enkle fuktsøk ble det ikke registrert unormale verdier.

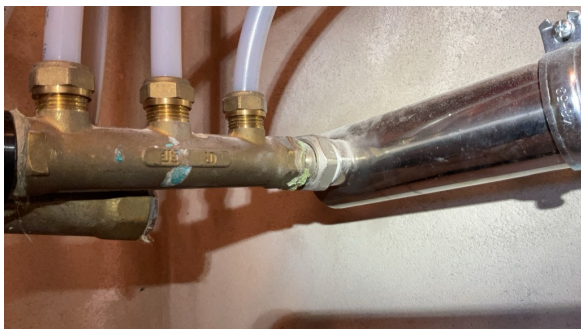
Irr/Korrodering på kobling.

Jeg anbefaler kontroll av røropplegg utført av fagperson.

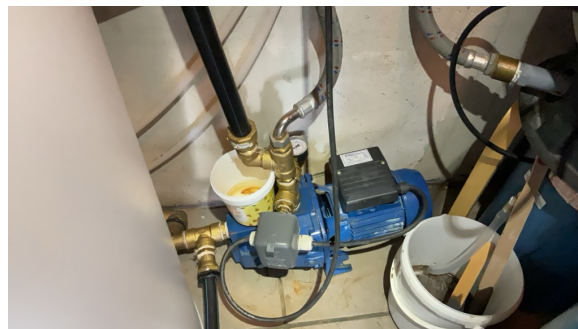
Vannpumpe plassert på teknisk rom

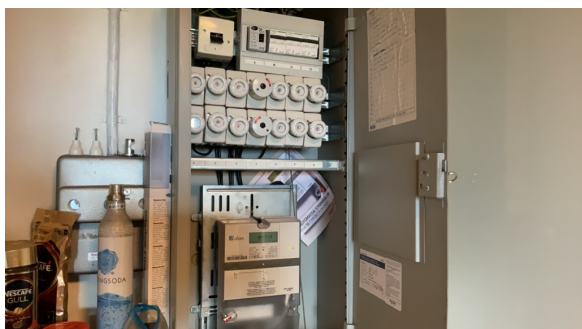
Sikringsskap plassert på kjøkken.

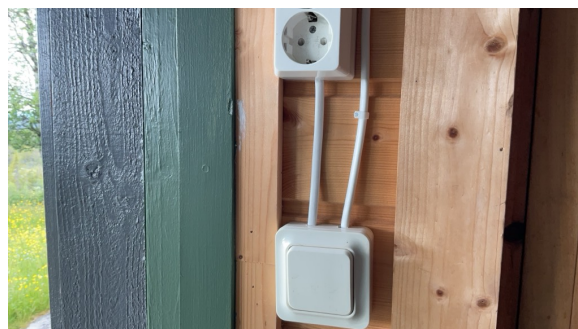
Ja Mangelende håndverksmessig utførelse på deler av arbeidet.

Ufagmessig utførelse på deler av anlegget.

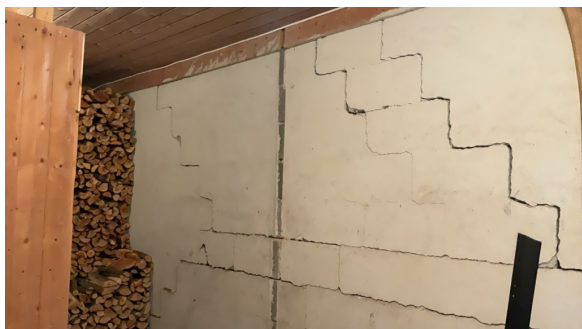
- Det er registrert horisontalriss som er symptom på jordtrykk.
- Det er registrert skråriss som er symptom på setninger.

Årsakene til avviket er ikke avdekket ettersom det går utover undersøkelsesnivået i rapporten, konsekvensen er at det må gjøres ytterligere undersøkelser. Konsekvensen av påviste avvik kan eksempelvis være fuktskader eller redusert brukstid.

Sprekker i grunnmur. Eier opplyser dette ikke har forandret seg i deres eie.

- Lokal utbedring må utføres.
