Tilstandsrapport

Enebolig

Sponavikdalen 12 , 5411 STORD

Befaringsdato: 09.04.2026

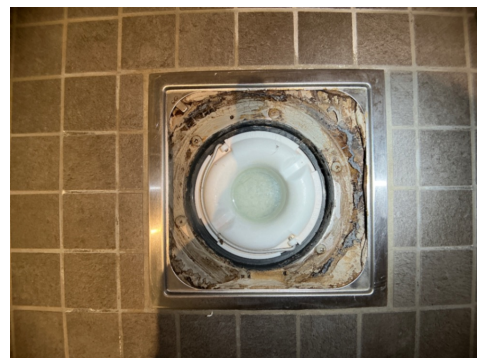
ETASJE > BAD - 4.2M2

Vurdering av avvik:

- Elektrisk avtrekksvifte bør monteres for å lukke avviket.

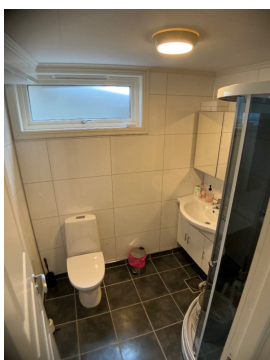
KJELLER > BAD - 3.6M2

Vurdering av avvik:

- Sluket må sjekkes og rengjøres jevnlig.

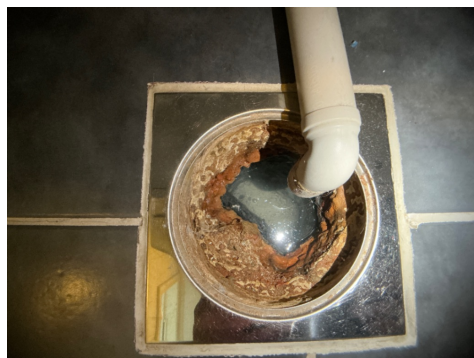
KJELLER > BAD - 3.6M2

Vurdering av avvik:

- Elektrisk avtrekksvifte bør monteres for å lukke avviket.

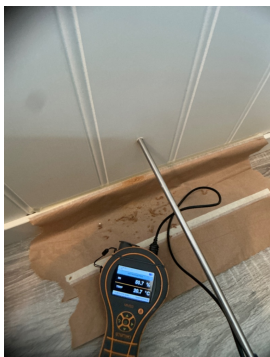
KJELLER > VASKEROM - 7.4M2

Vurdering av avvik:

- Det er avvik:

- Sluket må sjekkes og rengjøres jevnlig.

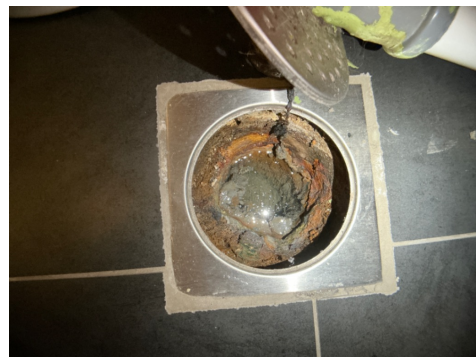
KJELLER > VASKEROM - 7.4M2

Vurdering av avvik:

- Elektrisk avtrekksvifte bør monteres for å lukke avviket.
