# Tilstandsrapport

Selveierleilighet

Krabberødsvingen 11 A, 1615 FREDRIKSTAD

Befaringsdato: 17.09.2025

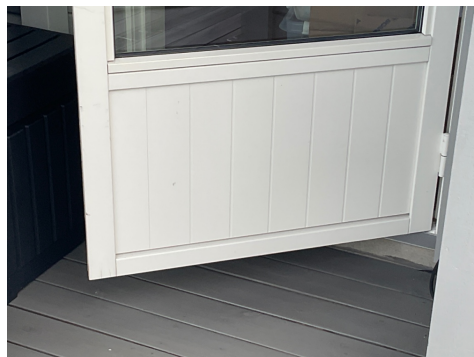
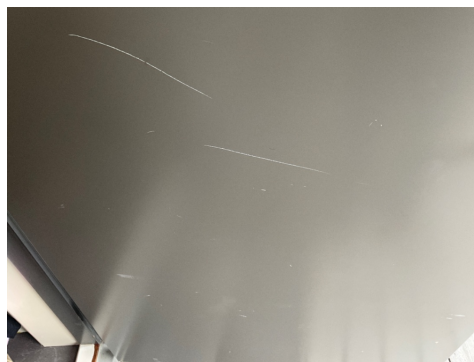
### ! TG 2 Dører

Enkelte sår/merker på dørblad til ytterdør.

Lokal utbedring.

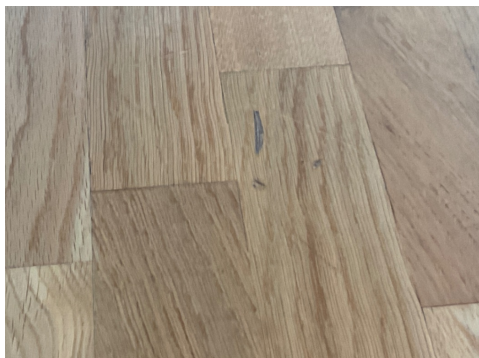
### ! TG 2 Overflater

Flere overflater og rom har normal tilstand, dog er det stedvis avvik utover normal slitasjegrad. Gjelder hovedsakelig parkett.

Parketten kan med fordel slipes og lakkres.

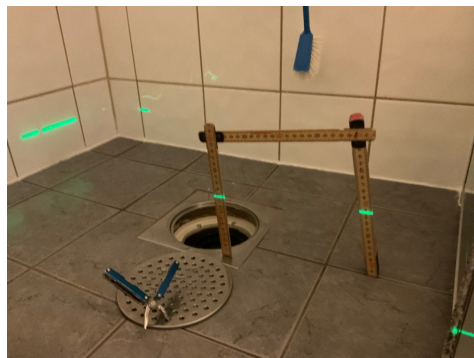
## ! TG 2 Overflater Gulv

Flislagt gulv med elektriske varmekabler. Fallforhold til sluk er målt til ca. 22 mm fra topp membran til topp av slukrist.

- Det er påvist at høydeforskjell fra topp slukrist til gulv/synlig topp membran ved dørterskel er mindre enn 25 mm.

Våtrommet fungerer med dette avviket.

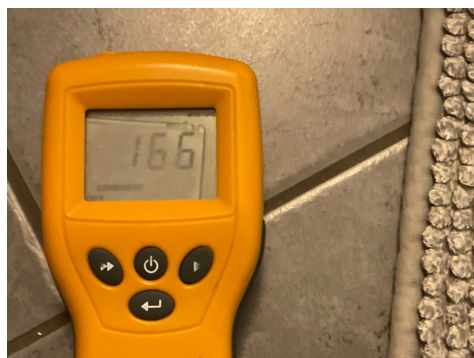
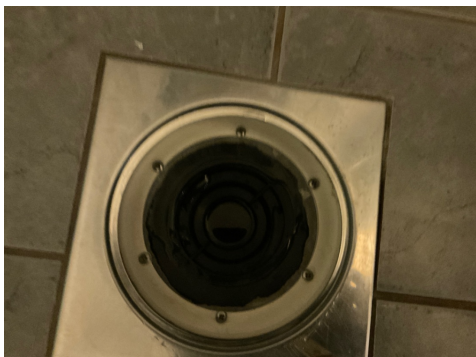
## ! TG 2 Sluk, membran og tettesjikt

- Mer enn halvparten av forventet brukstid er passert på membranløsningen.
- Mer enn halvparten av forventet brukstid er passert på slukløsningen.

Et våtrom har begrenset med levetid og i henhold til dagens forskrift er mer enn halvparten av forventet brukstid oppbrukt på membran- og slukløsning.

- Sluket må sjekkes og rengjøres jevnlig.
- Eldre sluk av plast er ofte utsatt for lekkasjer og særlig i overganger. Eventuelle lekkasjer kan medføre fuktskader på tiliggende konstruksjoner.
- Overvåk tilstanden jevnlig. For å få tilstandsgrad 0 eller 1 må tettesjiktet skiftes ut, men tidspunktet for når dette er nødvendig er vanskelig å si noe om.
- Det er viktig å merke seg at levetiden til en membran varierer basert på kvalitet, installasjon og bruk. Eldre membraner kan bli sprø og sprekke opp, noe som fører til at de mister sin vanntettende funksjon. Dette kan resultere i vannlekkasjer gjennom vegger og gulv og fuktskader.

Det anbefales på et generelt grunnlag å montere dusjkabinett på våtrom som er over 10 år for å minske vannbelastningen på rommet.
