# Tilstandsrapport

Enebolig

Børrudvegen 178, 2230 SKOTTERUD

Befaringsdato: 25.08.2025

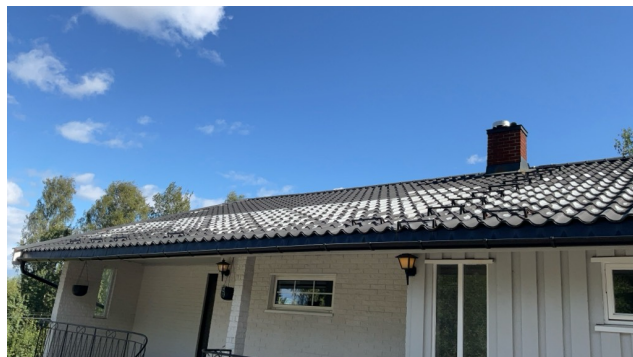
Taktekking.

- Overvåk tilstanden jevnlig. For å få tilstandsgrad 0 eller 1 må tekingen skiftes ut, men tidspunktet for når dette er nødvendig er vanskelig å si noe om.

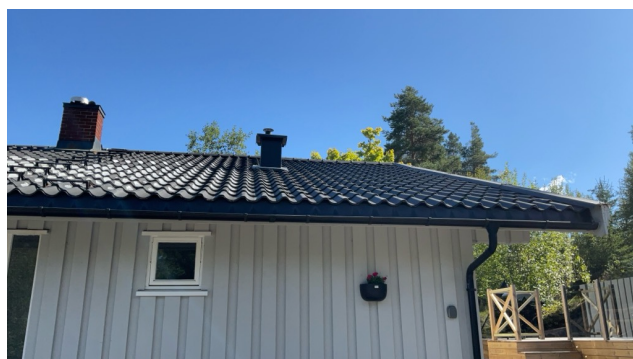
Snøfangere msngrer.

- Det er ikke krav om utbedring av snøfangere opp til dagens krav.

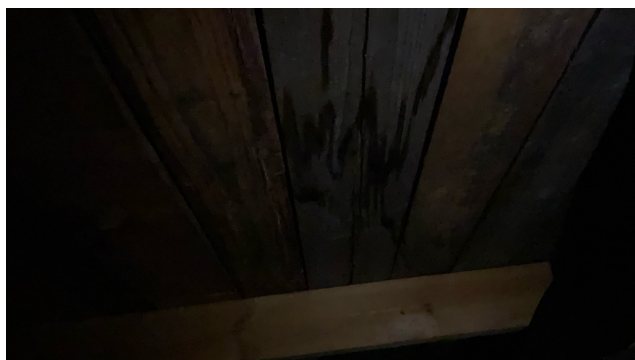
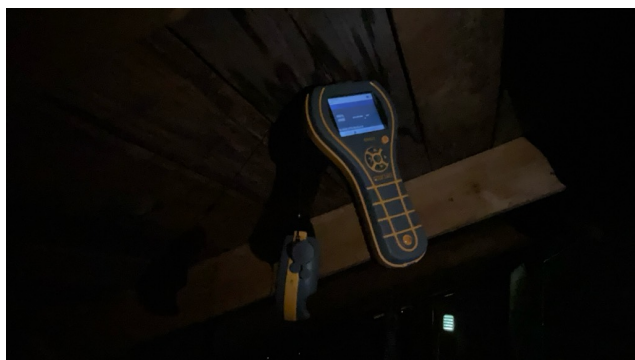
- Det er påvist fuktskjolder/skader i takkonstruksjonen.

Fuktskjolder er registrert, men det er målt etter fukt med pigger uten unormale resultater. Dette tyder på eldre fuktskjolder.

Fuktskjolder i undertakbord.

Det er utført fuktmåling med pigger uten unormale resultater i fuktskjolder.

Det er ikke behov for utbedringstiltak. Skjolder(r) kan være gamle og registrert før et eventuelt takbytte. Uansett bør det undersøkes på loft jevnlig og ved forverring bør håndtverker kontaktes.

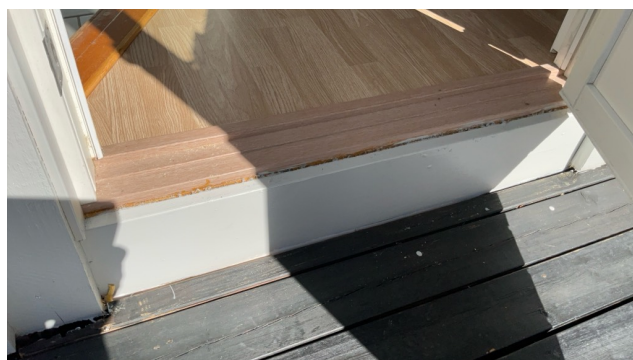
- Det er påvist avvik rundt innsettsdetaljer.

Beslag mangler ved terskel.

- Det bør gjøres tiltak for å lukke avviket.

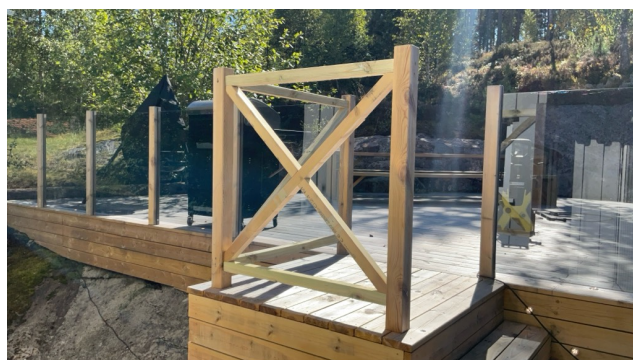
For store åpninger i rekkverk.

- Det er ikke krav om utbedring av åpninger i rekkverk til dagens forskriftskrav.

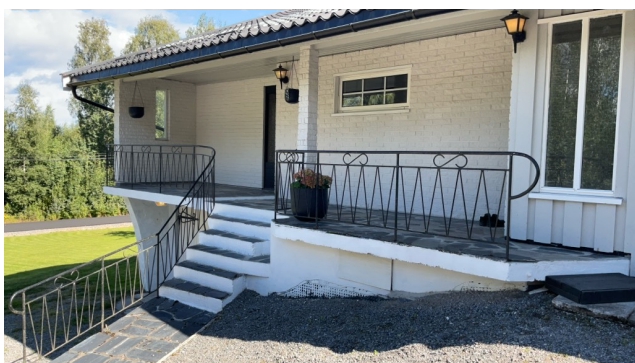
Terrasse ved inngangsparti.

- Det er ikke krav om utbedring av åpninger i rekkverk til dagens forskriftskrav.
- Det er ikke krav om utbedring av rekkverkshøyde opp til dagens forskriftskrav.
- Tidspunkt for utskiftning av tettesjikt/membran nærmer seg ut ifra alder på dagens tekking.

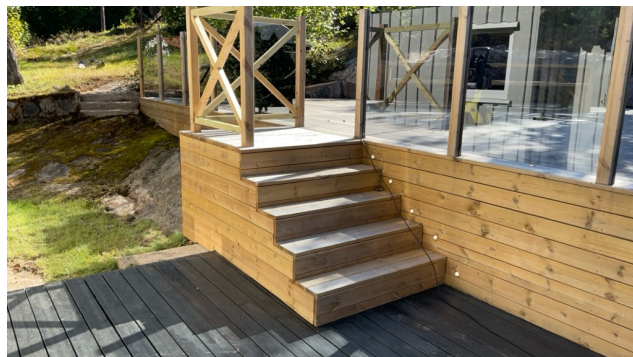
Trapp mangler rekkverk.

- Rekkverk må monteres for å lukke avviket.

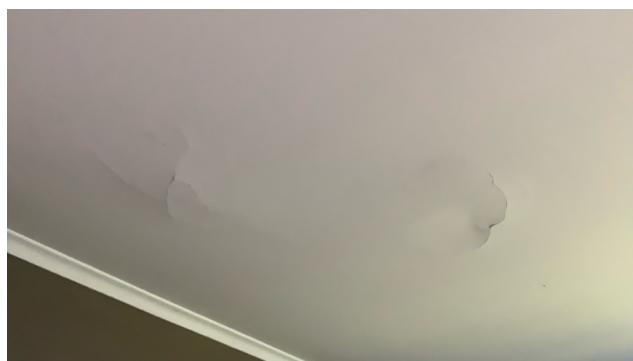
Det er påvist at overflater har noe skader. Himling har noe utbulinger. Noe ufagmessig utførelse på diverse overflater. Enkelte lister mangler i boligen.

Skade i himlig.

Enkelte overflater bør utbedres.

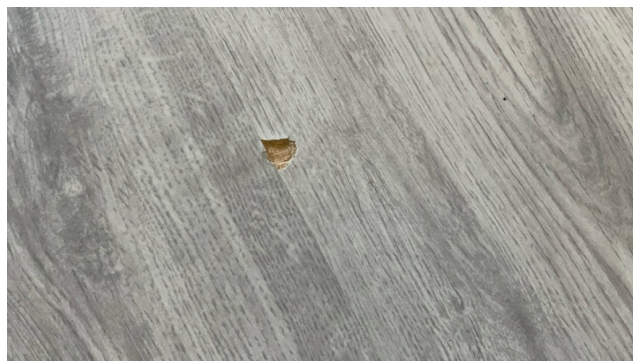
Skade i laminatgulv i stue.

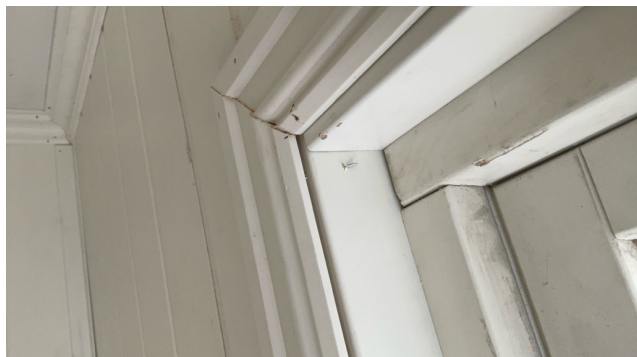
Eksempel på ufagmessig utførelse på diverse overflater.

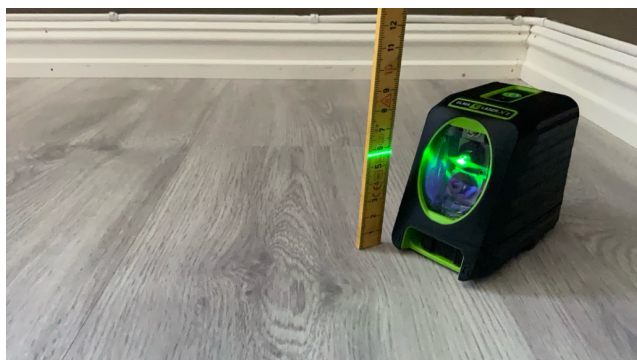
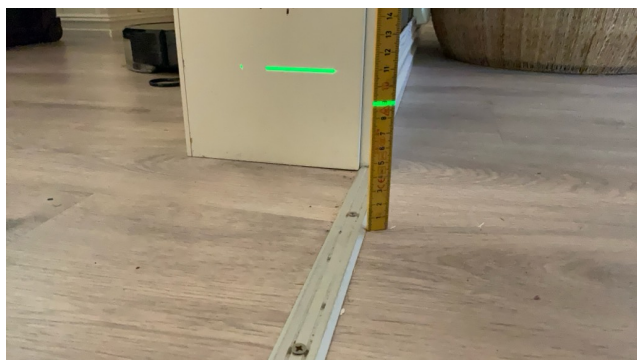
- Målt høydeforskjell på mellom 10 - 20 mm innenfor en lengde på 2 meter. Tilstandsgrad 2 gis med bakgrunn i standardens krav til godkjente måleavvik.
- Målt høydeforskjell på over 30 mm gjennom hele rommet. Tilstandsgrad 3 gis med bakgrunn i standardens krav til godkjente måleavvik.

Det er målt 5,8cm ved utgangspunkt i ene hjørne i stue.

Det er målt 9cm diagonalt igjennom hele rommet fra utgangspunkt.

- For å få tilstandsgrad 0 eller 1 må høydeforskjeller rettes opp. Det vil imidlertid sjelden være økonomisk rasjonelt som et enkeltstående tiltak i en bolig som dette. Dersom boligen en gang skal renoveres, kan man vurdere slike tiltak.

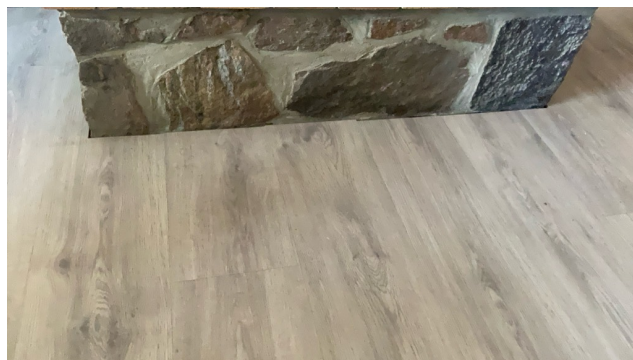
Ildfast plate mangler under/foran ildsted.

- Det må monteres ildfast plate under/foran ildsted.

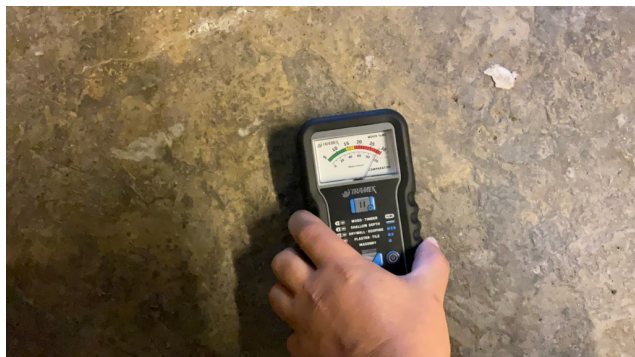
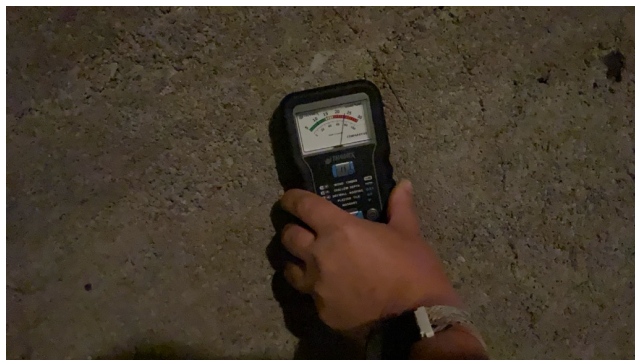
- Det er påvist indikasjoner på noe fuktgjennomtrenging i kjellergulv.
- Det er påvist indikasjoner på noe fuktgjennomtrenging inn i kjellermur.

Fuktindikator reagerer på fuktighet i betonggulv i kjeller.

Fuktindikator reagerer på fuktighet i betongvegg i kjeller.

- Det påviste fuktnivå gir grunn til å overvåke konstruksjonen jevnlig for å se utvikling over tid, og eventuelt foreta tiltak for å unngå fuktskader.

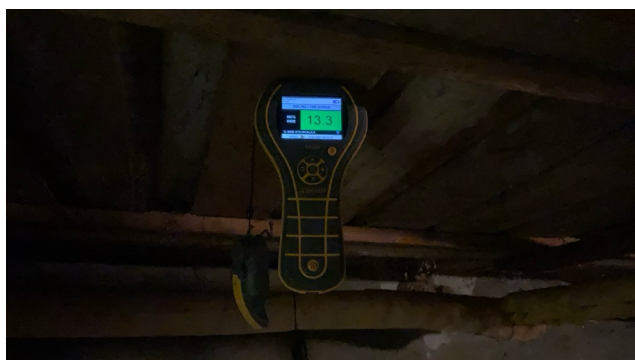
- Det er ikke tilfredsstillende ventilering av krypkjeller.
- Det er stedvis påvist fuktnivå som tilsier at konstruksjonen kan ha fuktskader.

Fuktmåling i etasjeskille i krypkjeller uten unormale resultater.

- Andre tiltak:
- Overvåk konstruksjonen jevnlig. Avviket kan medføre behov for tiltak, men bør observeres over tid.

Bedre ventilering bør etableres.

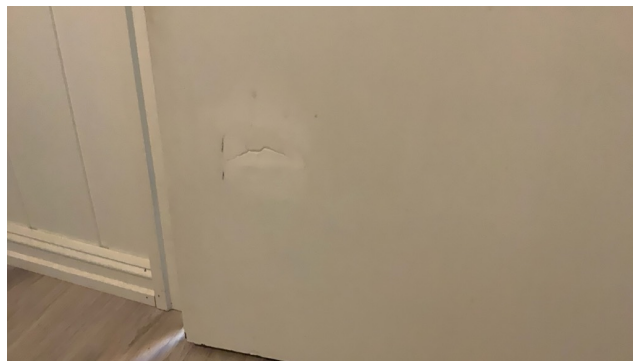
- Det er påvist avvik som tilsier at det bør foretas tiltak på enkelte dører.
- Enkelte dører tar i terskel/karm ved åpning/lukking.  
Det er også påvist noe skader på enkelte innerdører.  
Noe løse dørvidere er påvist.

Skade i dørblad.

- Det bør foretas tiltak på enkelte dører.

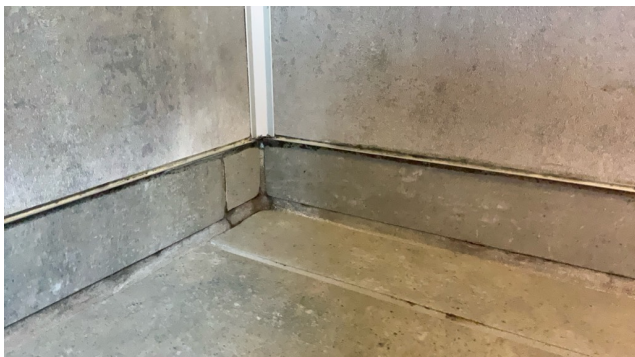
Eksempel på svertesopp i dusjsone.

- Overflater må rengjøres.

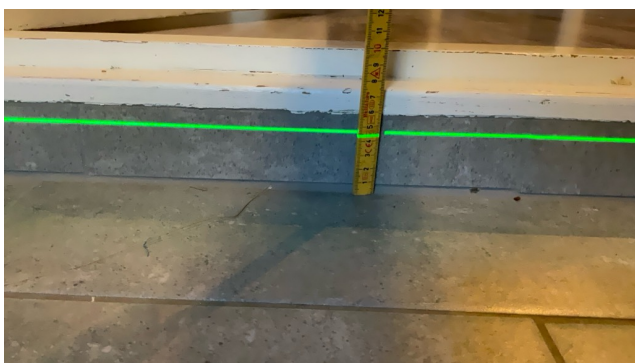
Det er målt 4,5cm på gulv ved terskel.

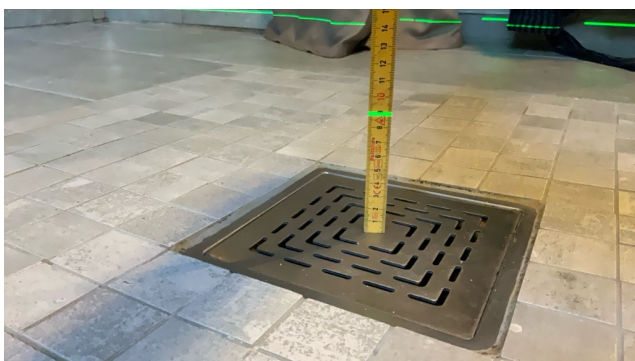
Det er målt 9cm på slukrist.

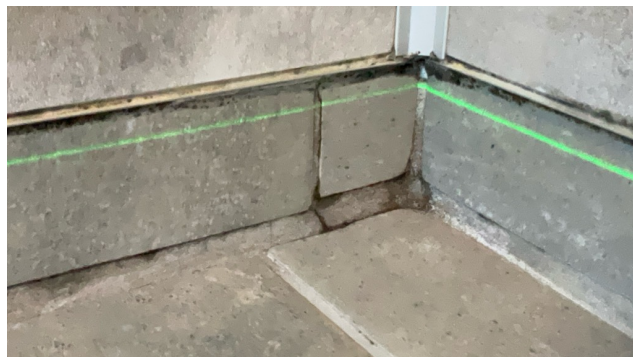
- Det er påvist at flisfuger har riss/sprekker.

Riss/sprekker i flisfuger i våtsone.

- Slike riss/sprekker kan indikere bakenforliggende fuktskader, og konstruksjonen bør observeres jevnlig for å vurdere utvikling.

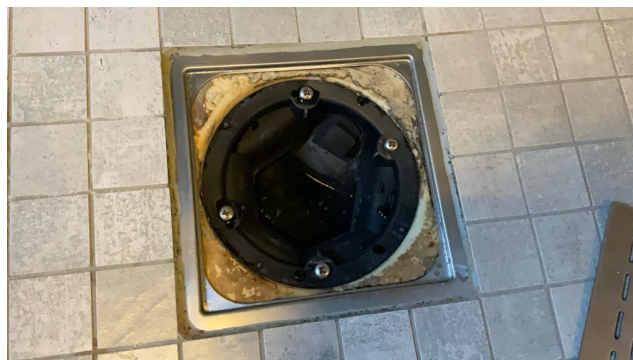
Det er plastsluk og synlig vinylbelegg som tettesjikt. Det kan se ut som det tidligere har vært belegg på våtrom og fliser lagt over, men brukt det gamle belegget som membran i dag. Denne beskrivelsen kan avvike noe når eier også er usikker.

Plastsluk med synlig vinylbelegg.

- Overvåk tilstanden jevnlig. For å få tilstandsgrad 0 eller 1 må tettesjiktet skiftes ut, men tidspunktet for når dette er nødvendig er vanskelig å si noe om.
- Det er viktig å merke seg at levetiden til en membran varierer basert på kvalitet, installasjon og bruk. Eldre membraner kan bli sprø og sprekke opp, noe som fører til at de mister sin vanntettende funksjon. Dette kan resultere i vannlekkasjer gjennom vegger og gulv og fuktskader.

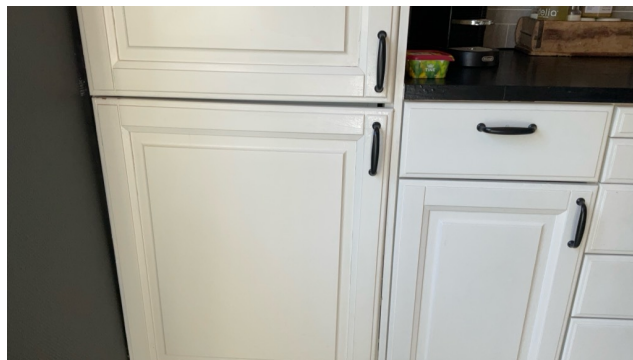
Det er påvist at kjøøl/fryseskap har noe skjevheter og tar i kjøkkenskråg ved åpning/lukking. Det er påvist noe småskader i kjøkkenfronter. Noe ufagmessig utførelse på foliering av benkeplate.

Eksempel på skjevheter på kjøøl/fryseskap.

Kjøøl/fryseskap bør justeres for at det ikke skal ta i skråg ved åpning/lukking.

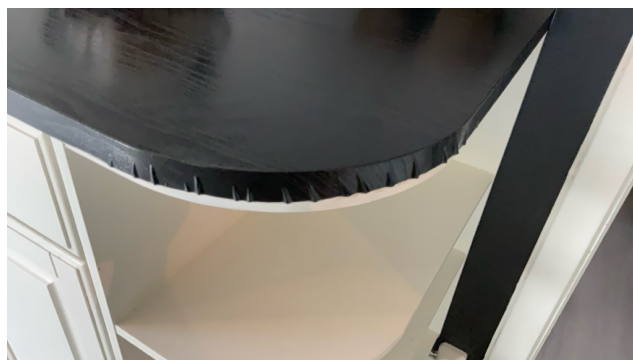
Eksempel på ufagmessig utførelse på foliering av benkeplate.

Resten av avvikene er kosmetiske.

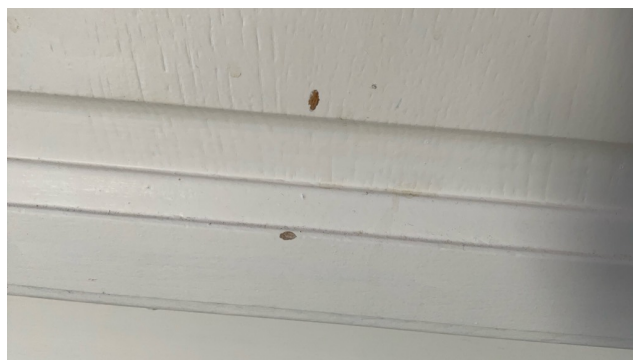
Eksempel på småskader i kjøkkenfronter.

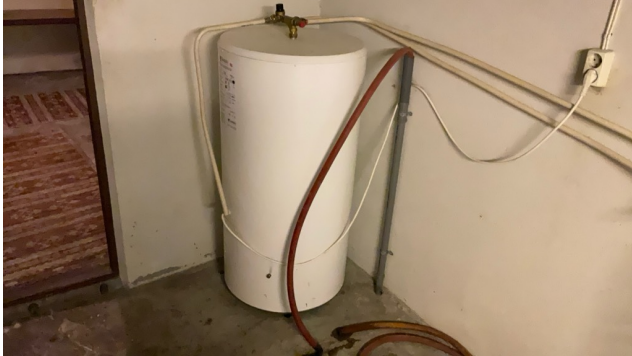
Bereder montert i kjeller.

- Det bør etableres tilfredsstillende el-tilkobling etter gjeldende forskrift.
- Det er ikke behov for utbedringstiltak siden tanken fungerer i dag, men ut ifra alder kan skader plutselig oppstå på eldre tanker.

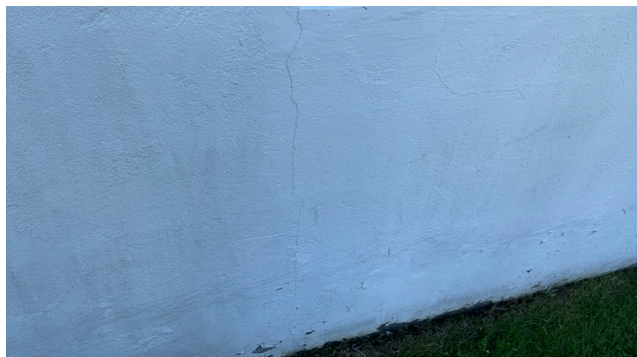
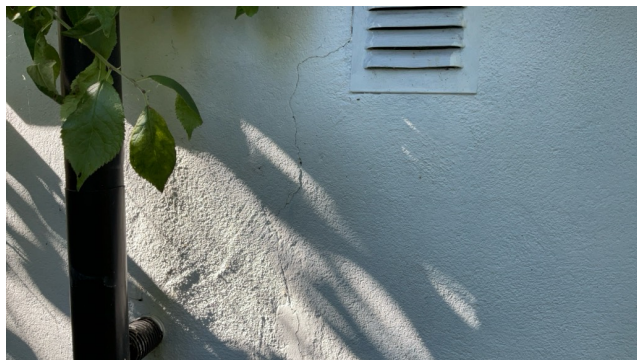
- Grunnmuren har sprekkdannelser.

Sprekk i grunnmur.

- Lokal utbedring må utføres.

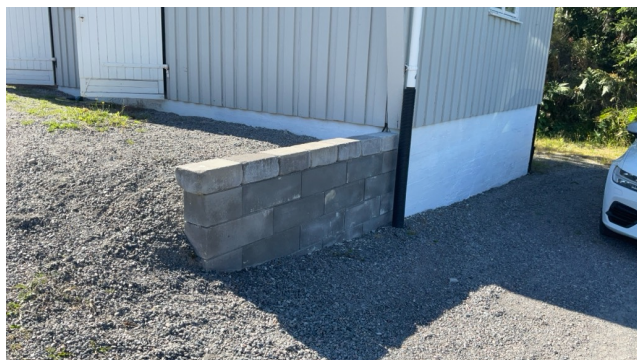
Støttemur uten rekkverk.

- Rekkverk/annen sikring på forstøtningsmur må settes opp/utbedres.

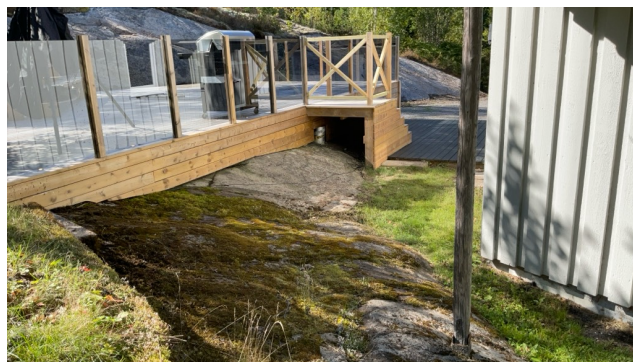
Det er vanskelig og kostbart å utføre terrengjusteringer når det er fjell som har fall mot bygning.

Eksempel på at fjell har fall mot bygning.
