**aktiv.**

Børrudvegen 178, 2230 SKOTTERUD

**Meget pen og velholdt eiendom i  
rolige omgivelser - Solrikt og pent  
opparbeidet tomt - Garasje og  
anneks**

| Tilstandsrapport ..... | 48 |

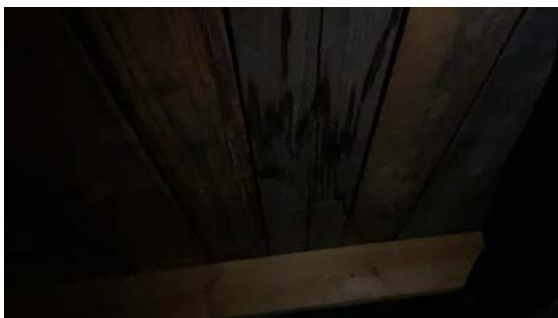
- Det er påvist fuktskjolder/skader i takkonstruksjonen.

Fuktskjoler er registrert, men det er målt etter fukt med pigger uten unormale resultater. Dette tyder på eldre fuktskjolder.

Fuktskjolder i undertakbord.

Det er ikke behov for utbedringstiltak. Skjolder(rø) kan være gamle og registrert før et eventuelt takbytte. Uansett bør det undersøkes på loft jevnlig og ved forverring bør håndtverker kontaktes.

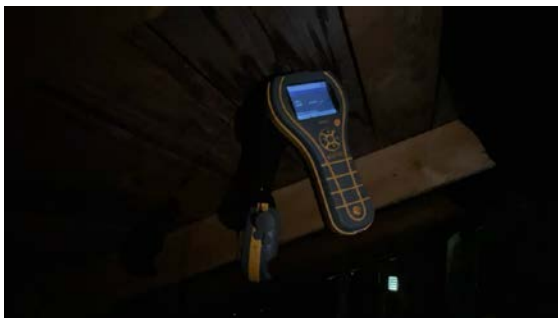
Det er utført fuktmåling med pigger uten unormale resultater i fuktskjolder.

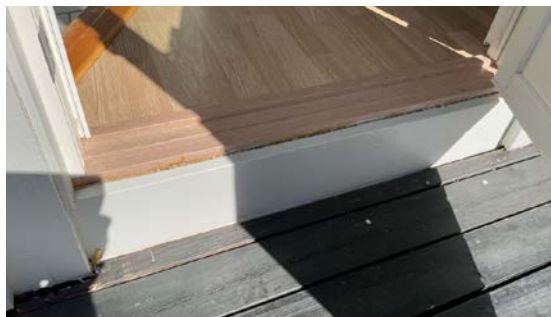
- Det er påvist avvik rundt innsettsdetaljer.

Beslag mangler ved terskel.

- Det bør gjøres tiltak for å lukke avviket.

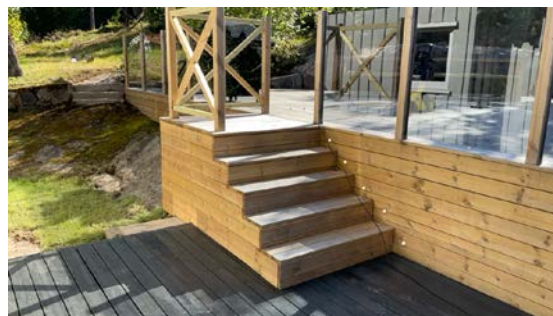
Trapp mangler rekkverk.

- Rekkverk må monteres for å lukke avviket.

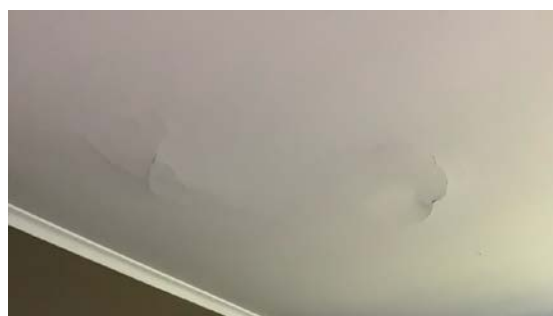
Det er påvist at overflater har noe skader. Himling har noe utbulinger. Noe ufagmessig utførelse på diverse overflater. Enkelte lister mangler i boligen.

Skade i himlig.

Enkelte overflater bør utbedres.

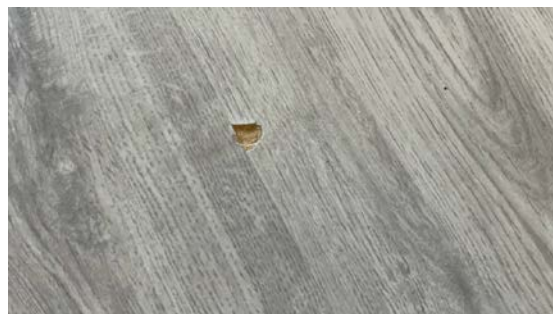
Skade i laminatgulv i stue.

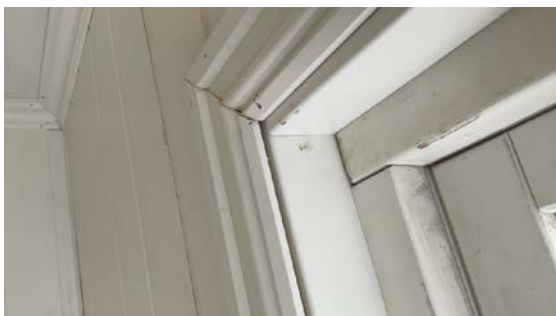
Eksempel på ufagmessig utførelse på diverse overflater.

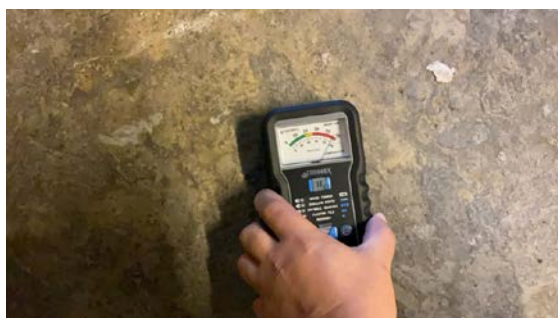
- Det er påvist indikasjoner på noe fuktgjennomtrenging i kjellergulv.
- Det er påvist indikasjoner på noe fuktgjennomtrenging inn i kjellermur.

Fuktindikator reagerer på fuktighet i betonggulv i kjeller.

- Det påviste fuktnivå gir grunn til å overvåke konstruksjonen jevnlig for å se utvikling over tid, og eventuelt foreta tiltak for å unngå fuktskader. Det påviste fuktnivået gir grunn til å overvåke konstruksjonen jevnlig for å se utvikling over tid, og eventuelt foreta tiltak for å unngå fuktskader. Bruken av kjelleren vil være avgjørende. I dette tilfelle blir bare kjeller brukt til garasje og oppbevaring av bereder.

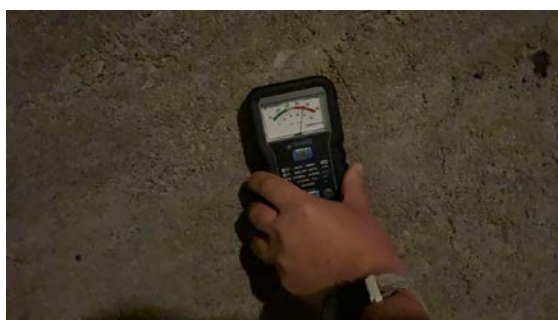
Fuktindikator reagerer på fuktighet i betongvegg i kjeller.

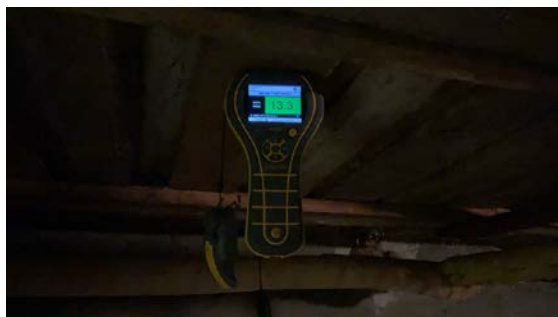
- Det er ikke tilfredsstillende ventilering av krypkjeller.
- Det er stedvis påvist fuktnivå som tilsier at konstruksjonen kan ha fuktskader.

Fuktmåling i etasjeskille i krypkjeller uten unormale resultater.

- Andre tiltak:
- Overvåk konstruksjonen jevnlig. Avviket kan medføre behov for tiltak, men bør observeres over tid.

Bedre ventilering bør etableres.

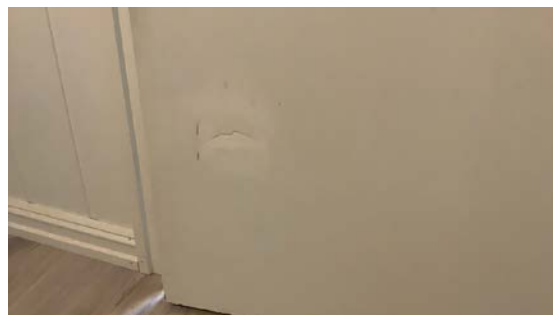
- Det er påvist avvik som tilsier at det bør foretas tiltak på enkelte dører.

Det er også påvist noe skader på enkelte innerdører.

Skade i dørblad.

- Det bør foretas tiltak på enkelte dører.

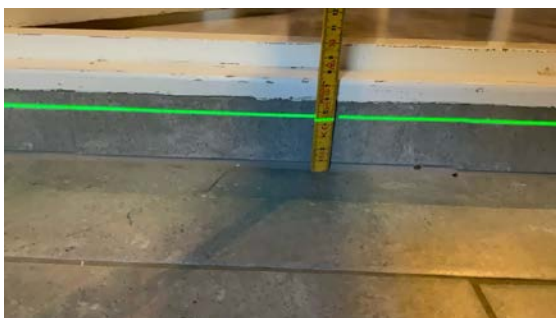
Det er målt 4,5cm på gulv ved terskel.

Det er målt 9cm på slukrist.

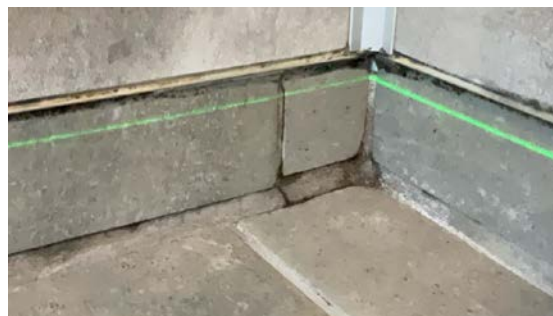
- Det er påvist at flisfuger har riss/sprekker.

Riss/sprekker i flisfuger i våtsone.

- Slike riss/sprekker kan indikere bakenforliggende fuktskader, og konstruksjonen bør observeres jevnlig for å vurdere utvikling.

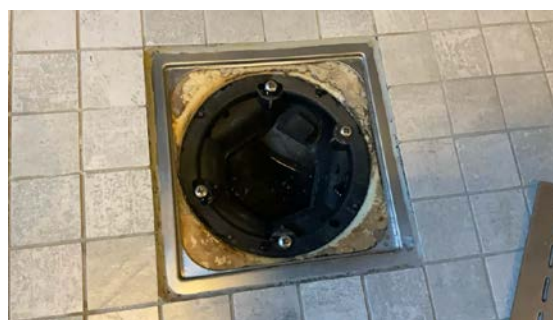
Det er plastsluk og synlig vinylbelegg som tettesjikt. Det kan se ut som det tidligere har vært belegg på våtrom og fliser lagt over, men brukt det gamle belegget som membran i dag. Denne beskrivelsen kan avvike noe når eier også er usikker.

Plastsluk med synlig vinylbelegg.

- Overvåk tilstanden jevnlig. For å få tilstandsgrad 0 eller 1 må tettesjiktet skiftes ut, men tidspunktet for når dette er nødvendig er vanskelig å si noe om.
- Det er viktig å merke seg at levetiden til en membran varierer basert på kvalitet, installasjon og bruk. Eldre membraner kan bli sprø og sprekke opp, noe som fører til at de mister sin vanntettende funksjon. Dette kan resultere i vannlekkasjer gjennom vegger og gulv og fuktskader.

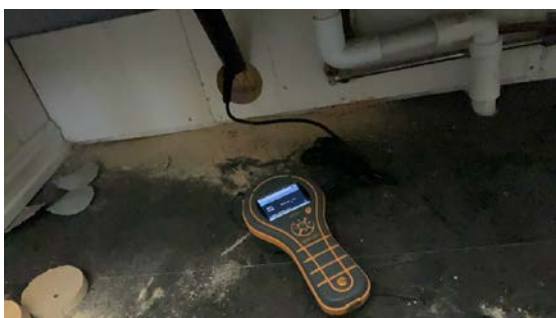
Hulltaking er foretatt uten å påvise unormale forhold. Hulltaking er foretatt ved/i toalettrom mot dusjsone. Fuktkvotemåling (vekt%) i konstruksjonen ble målt til 0.

Hulltaking uten unormale resultater.

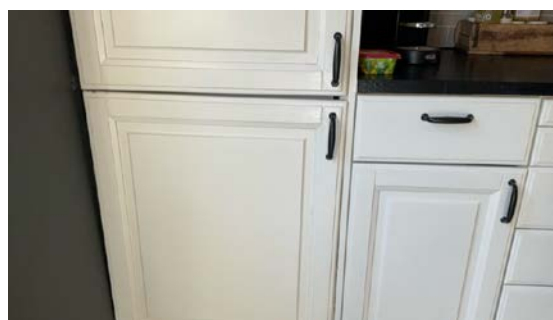
Det er påvist at kjølfryseskap har noe skjevheter og tar i kjøkkenskråg ved åpning/lukking. Det er påvist noe småskader i kjøkkenfronter. Noe ufagmessig utførelse på foliering av benkeplate.

Eksempel på skjevheter på kjølfryseskap.

Kjølfryseskap bør justeres for at det ikke skal ta i skråg ved åpning/lukking.

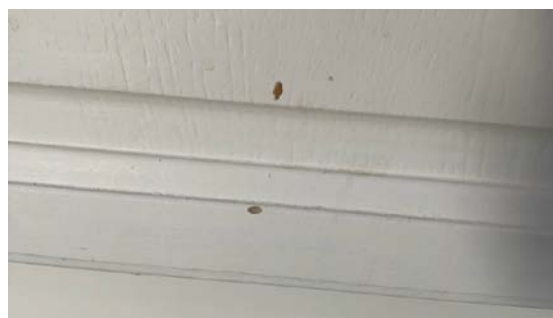
Eksempel på småskader i kjøkkenfronter.

Resten av avvikene er kosmetiske.

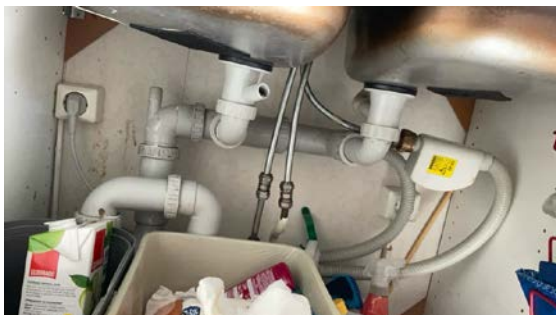
Avløpsrør av plast under kjøkkenbenk.

- Det er ikke behov for utbedringstiltak siden anlegget fungerer i dag, men ut ifra alder kan skader plutselig oppstå på eldre anlegg.

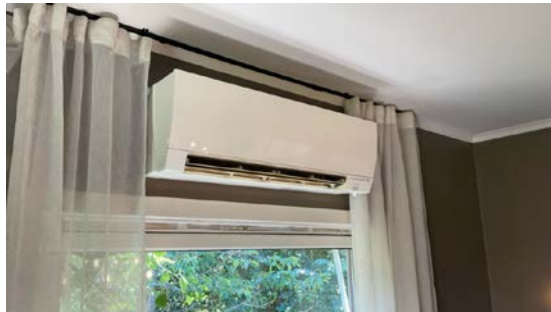
Luft til luft varmepumpe.

- Det er ikke behov for utbedringstiltak siden varmesentralen fungerer i dag, men ut ifra alder kan skader plutselig oppstå på eldre anlegg.

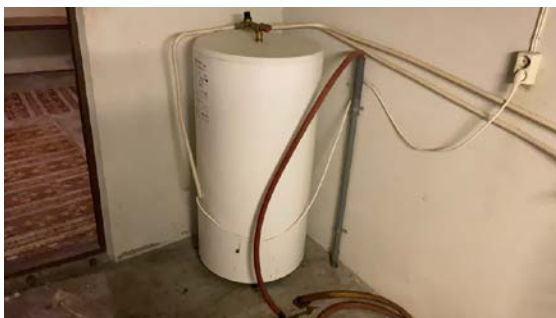
Bereder montert i kjeller.

- Det bør etableres tilfredsstillende el-tilkobling etter gjeldende forskrift.
- Det er ikke behov for utbedringstiltak siden tanken fungerer i dag, men ut ifra alder kan skader plutselig oppstå på eldre tanker.

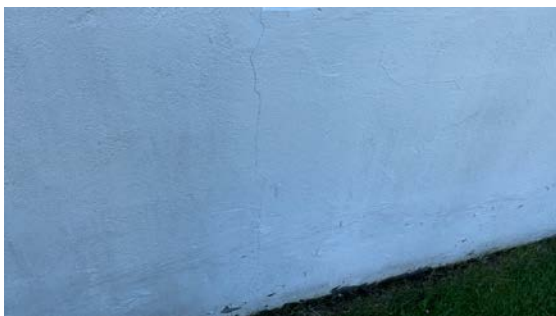
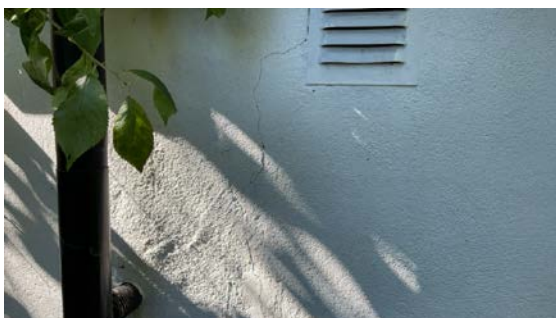
- Grunnmuren har sprekke-dannelser.

Sprekk i grunnmur.

- Lokal utbedring må utføres.
