# Tilstandsrapport

📍 Tjensvolltorget 6, 4021 STAVANGER

# gnr. 25, bnr. 157

Rapportdato: 21.01.2025

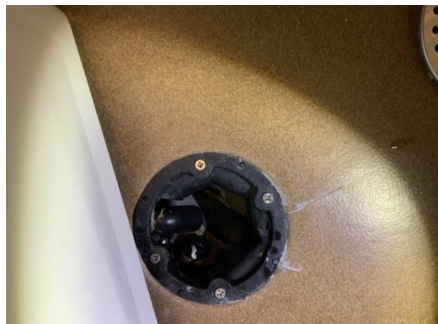
## Vurdering av avvik:

- Det er påvist tegn på utettheter på våtrommet.
- Mer enn halvparten av forventet brukstid er passert på membranløsningen.
- Mer enn halvparten av forventet brukstid er passert på slukløsningen.

Sprekker i belegg ved sluken.

- Våtrommets tettesjikt/membran står foran utbedring/utskiftning.

**Kostnadsestimat: 50 000 - 100 000**

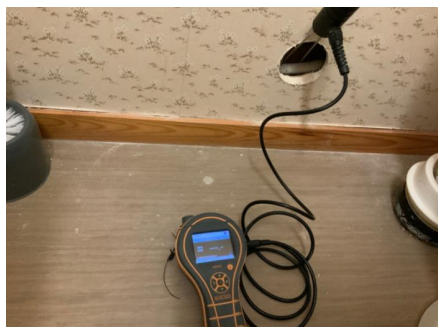
Hulltaking er foretatt uten å påvise unormale forhold. Bilde av måleapparatet viser tre streker, eller ingen utslag. For å få utslag må det være noe fukt som leder spenningen mellom piggelektroden. I dette tilfellet er det altså ingen målbar fukt som kan lede spenning.

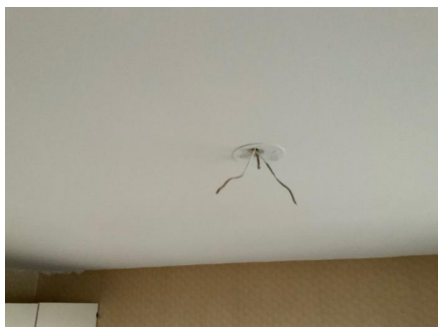
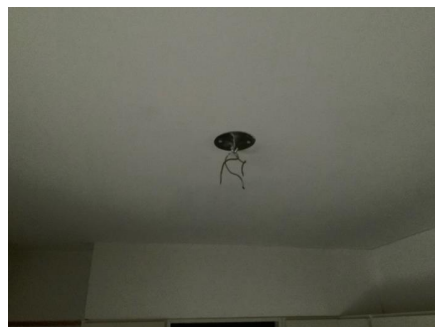
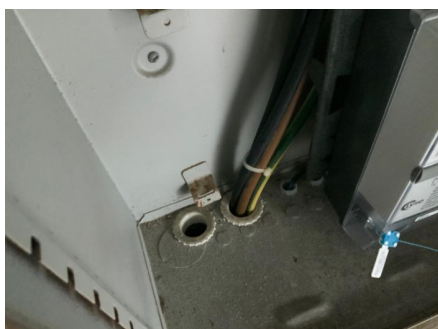
Tg 2 gis som en følge av at det ikke foreligger samsvarserklæring på alt av, eller på deler av det elektriske arbeidet som er utført etter 1/1-1999 (da kravet til samsvarserklæring kom). For en faglig tilstandsvurdering av det elektriske anlegget må autorisert elektro virksomhet kontaktes. På ett generelt grunnlag anbefales det alltid en el kontroll av sertifisert el firma i forbindelse med kjøp/salg av bolig/leilighet/fritidsbolig.
