# Corneliusveien 20 7374 RØROS

## Tilstandsrapport Eierskifte

Boligtype: Fritidsbolig

Befaringsdato  
8.8.2025

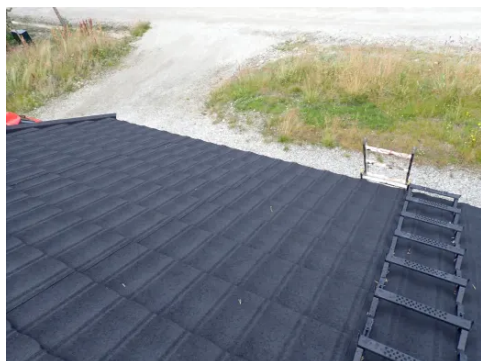
## 6.10 Utstyr på tak

- Det er etablert en takstige i lakkert stål.
- Det er ikke etablert noen snøfanger på taket. Takvinkelen er mer enn 27 grader, og det er dermed krav om snøfanger på hele taket iht. gjeldende forskrifter. Taket har vinkel på ca. 30 grader.

TG 3 på grunn av manglende snøfanger ut fra forskriftskravet.

- Erfaringsmessig sett oppstår det ikke snøras med denne takvinkelen i dette området, men det er et krav i gjeldende forskrift om snøfanger ved takvinkel på 27 grader eller mer. Snøfanger må monteres for å lukke avviket.

Utbedringskostnader: 10 000 - 50 000

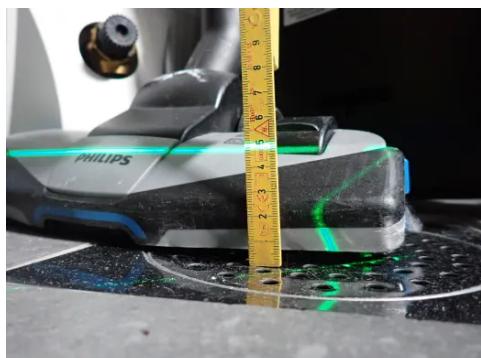
## 6.22 Våtrom: Vaskerom

-Det er kun et svakt lokalt fall til sluk, ellers er gulvet flatt. Det er ikke påvist tilfredsstillende høydeforskjell mellom topp tettesjikt ved dør (i dette tilfellet under flis, pga. at det ikke er mulig å påvise annen utførelse), og topp slukrist, da disse ligger på ca. samme høyde (det er undersøkt bak list ved terskel uten å påvise tilfredsstillende utførelse). Forskriftskravet er på 25 mm høydeforskjell fra topp tettesjikt ved dør til topp slukrist, samt at det skal være oppkant med tettesjikt minimum 15 mm over ferdig gulv ved flate gulv med lokalt fallforhold.

TG 2 på grunn av påviste forhold.

Referansenivå laser = 5 cm til topp tettesjikt under flis ved dør. Viser ca. samme høyde på tettesjiktet til topp slukrist.

-Rommet er bygd etter TEK 10 eller senere forskrift, og det foreligger ferdigattest. Alt arbeid er ansvarsbelagt i byggesaken og vurderes å være dokumentasjon på at badet er bygd iht. forskrifter. Det bemerkes likevel at det er avvik i utførelse ved fallforhold/høydeforskjell/oppkant ved dør.

- Avviket på fallforhold/høydeforskjell/oppkant ved dør kan potensielt øke risikoen for at vann ikke ledes tilfredsstillende til sluk, og det gjøres oppmerksom på at det medfølger en risiko for at vann kan gå mot dør ved en større lekkasje i rommet. Sørg for god tetting ved dørterskel, lister og foringer. Dette erstatter ikke kravet om tilfredsstillende utførelse, men det bedrer sikkerheten mot eventuelt lekkasjevann.
