# Tilstandsrapport

Boligbygg med flere boenheter

Breigata 7 , 0187 OSLO

Befaringsdato: 22.01.2026

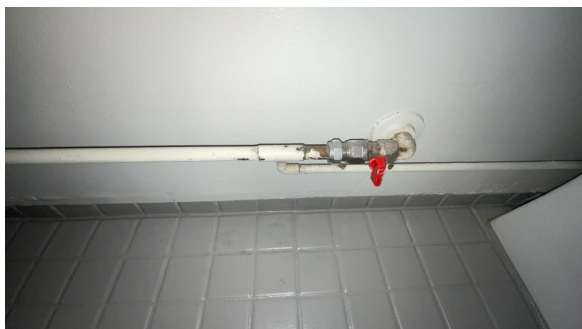
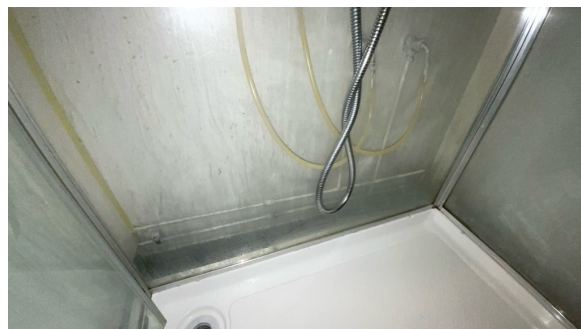
## Avløpsrør

Det er plast og støpejern avløpsrør.

Innvendige avløpsrør fra byggeår har nådd en høy alder og gir økt risiko for skader i tiden som kommer.

- Det er ikke påvist tilfredsstillende stakemulighet på avløpsanlegg.
- Mer enn halvparten av forventet brukstid er passert på innvendige avløpsledninger.

- I forbindelse med oppgradering av våtrom vil det være naturlig med utskiftning av rør.
- Tidspunkt for utskiftning av avløpsrør nærmer seg.
