# Tilstandsrapport

Boligbygg med flere boenheter

Breigata 7 , 0187 OSLO

Befaringsdato: 22.01.2026

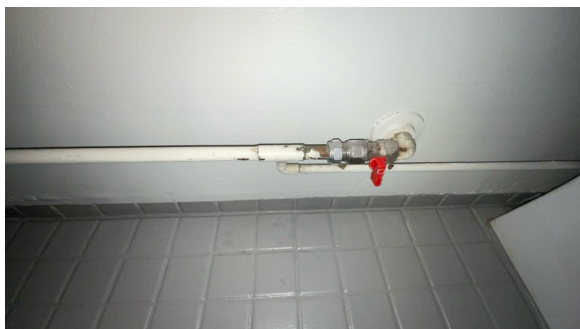
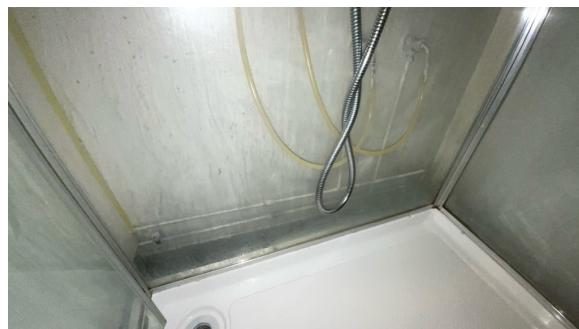
Vannrør er i eldre kobberør.

- Mer enn halvparten av forventet brukstid er passert på innvendige vannledninger.

Vannrør er fra byggeåret, og har nådd en alder som tilsier at skader / lekkasjer kan oppstå.

- I forbindelse med oppgradering av våtrom vil det være naturlig med utskiftning av rør.
- Tidspunkt for utskiftning av vannledninger nærmer seg.

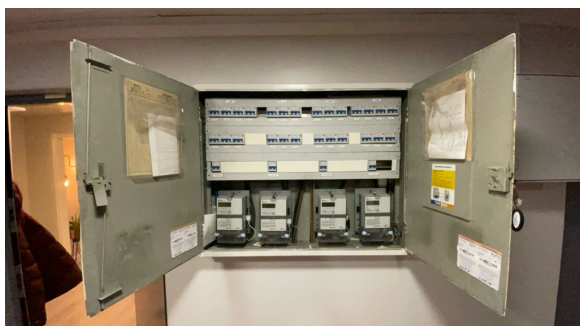
Sikringskapet er plassert i felles trappeoppgang med automatsikringer.

**Ja Boligen har et elanlegg uten dokumentasjon. Det bør gjennomføres en utvidet el-kontroll av en kvalifisert elektrofaglig person, og nødvendige tiltak vurderes deretter.**
