# Tilstandsrapport

Boligbygg med flere boenheter

Breigata 7 , 0187 OSLO

Befaringsdato: 22.01.2026

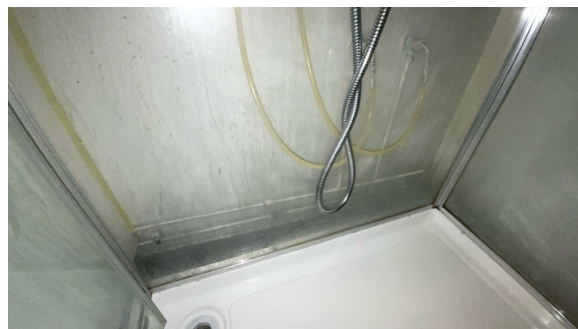
Vannrør er i eldre kobberør.

- Mer enn halvparten av forventet brukstid er passert på innvendige vannledninger.

Vannrør er fra byggeåret, og har nådd en alder som tilsier at skader / lekkasjer kan oppstå.

- I forbindelse med oppgradering av våtrom vil det være naturlig med utskiftning av rør.
- Tidspunkt for utskiftning av vannledninger nærmer seg.
