# Tilstandsrapport

Våningshus

Mobekkvegen 1183, 2232 TOBØL

Befaringsdato: 28.08.2025

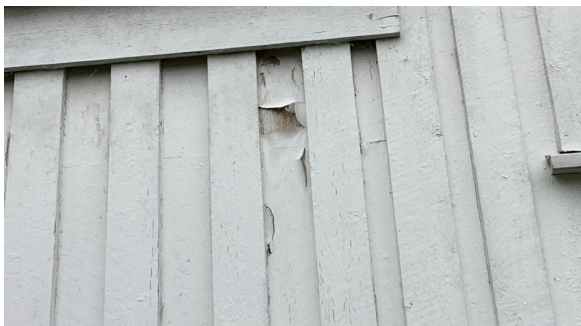
Eksempel på avskaling av maling.

Skraping, rengjøring og behandling av fasader.

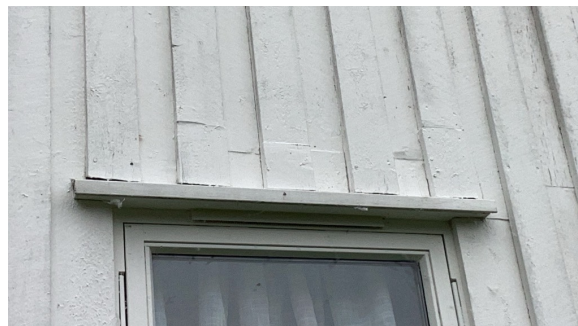
Eksempel på mindre utskiftinger av treverk.

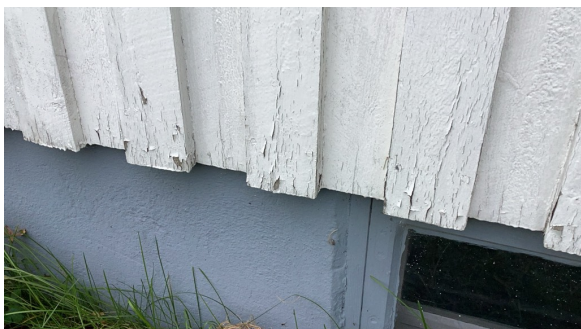
Eksempel på avskaling av maling.

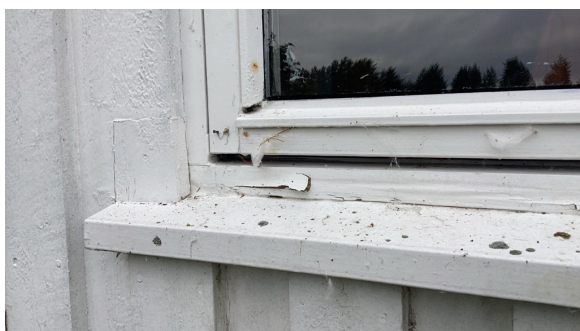
Vinduer med enkle glass og varerammer har passert forventet brukstid. Det må forventes luftlekkasjer fra denne type vinduer. Vinduer med isolerglass har passert halvparten av forventet brukstid og nærmer seg forventet brukstid. Noen vinduer har utvendige slitasje. Kjellervinduer har slitasje og noe oppsprekking i kitt. Flere vinduer har innvendig slitasje.

Maling begynner å skale av på vindu.

Kjellervinduer er ut fra alder og tilstand modne for utskifting. Vedlikehold av overflater på vinduer med isolerglass. Det må forventes behov for utskifting av vinduer med isolerglass i årene som kommer.

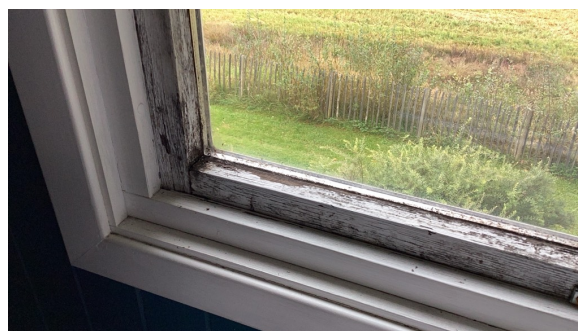
Eksempel på innvendig slitasje.

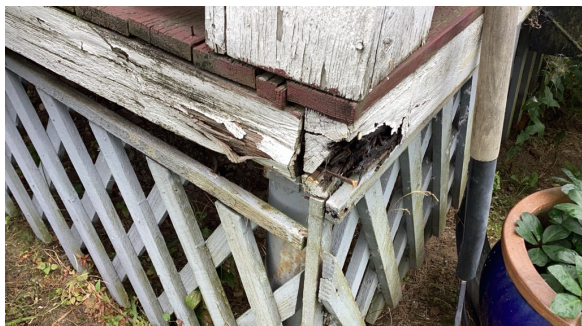
Veranda: Det er råte på bjelkelag/kantbjelker på hjørne. Slitasje med avskaling og oppsprekking.

Råteskade på veranda.

Veranda: Reparasjon av råteskade og vedlikehold av overflater.

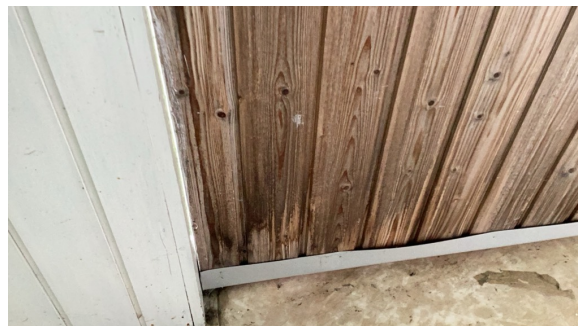
Balkong: Det er slitasje og avskaling av maling på utside. Gulvbelegg løsner og bølger seg. Det er svertesopp og noe fuktmerker på rekkverk og i himling.

Fuktmerker på rekkverk på balkong.

Balkong: Vedlikehold av overflater. Oppussing/utskifting av overflater. Utbedring av årsak til at fuktmerker oppstår.

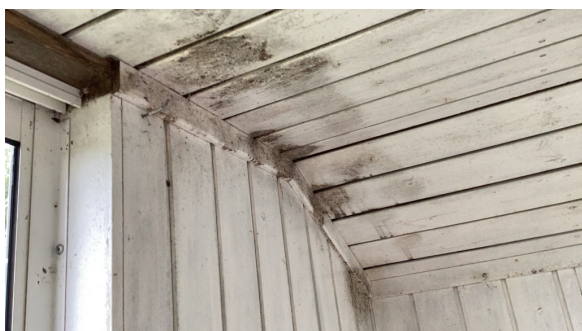
Fuktmerker og svertesopp i himling på balkong.

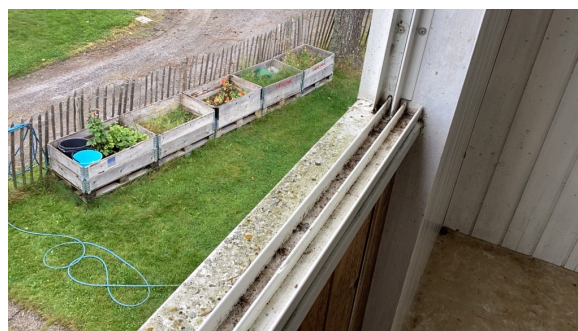
Eksempel på slitasje.

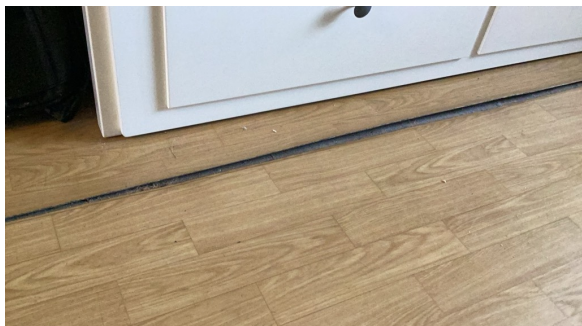
Eksempel på gulvbelegg som løsner i skjøt.

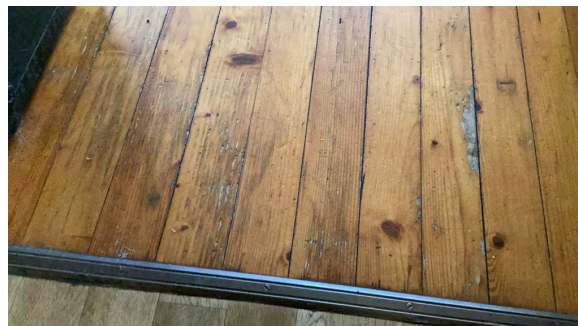
Slitasje på tregulv.

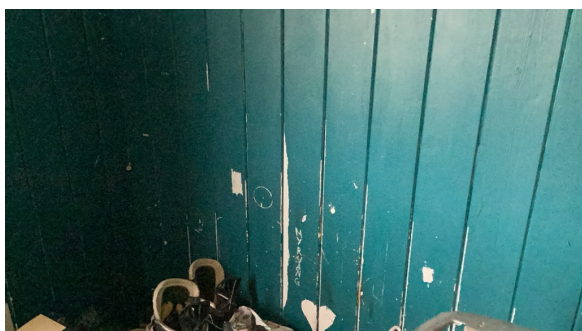
Eksempel på slitasje.

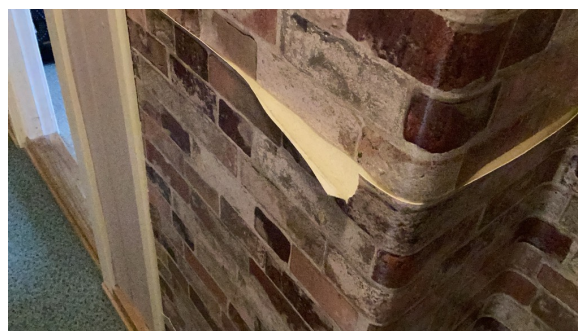
Tapet på pipe løsner.

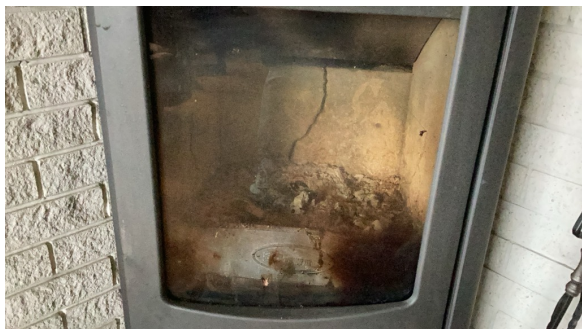
Sprekk i innvendig brannplate i ovn.

Utskifting av innvendig brannplate.

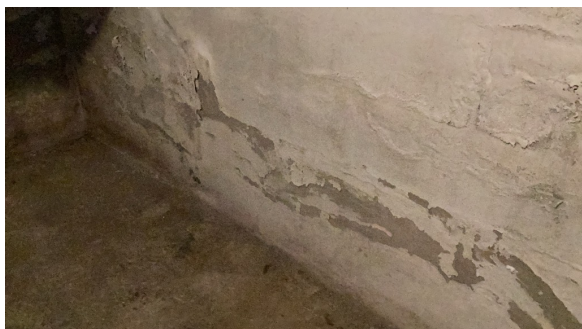
Det er tegn til fuktpåkjenninger i form av saltutslag og avskalinger på overflater.

Eksempel på avskaling på vegg

Det er ikke nødvendig med tiltak ut fra dagens bruk av kjeller.

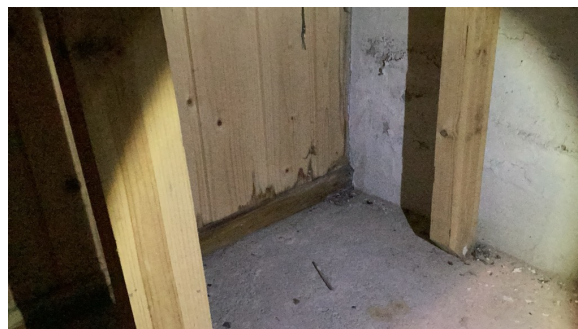
Det er noen steder tegn til fuktpåkjenninger på trevegger.

Synlig fuktpåkjenning på trevegg.

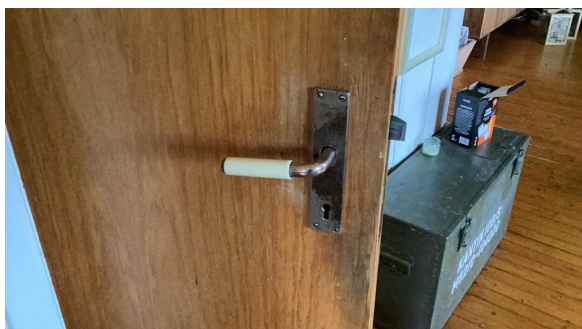
Eksempel på slitasje.

Vedlikehold av overflater.

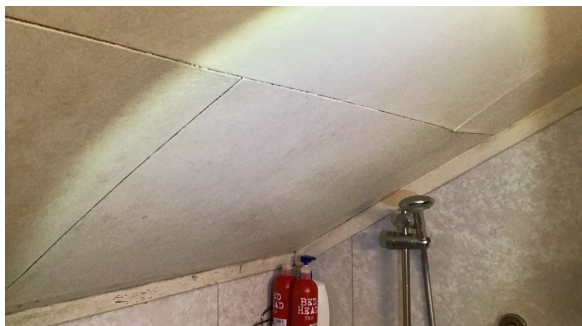
Det er fuktskader på plater i himling.

Fuktskader i himling.

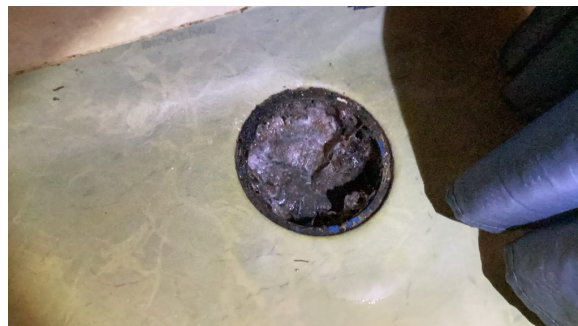
Sluk av plast med klemring.

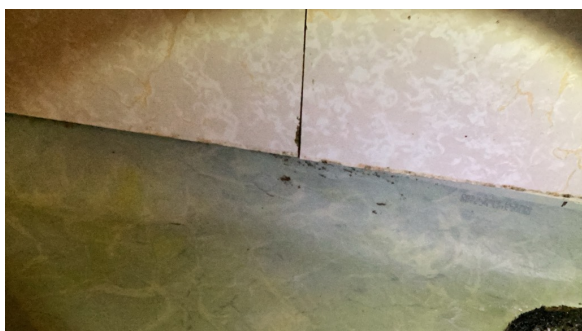
Begynnende fuktskader nederst på veggplater.

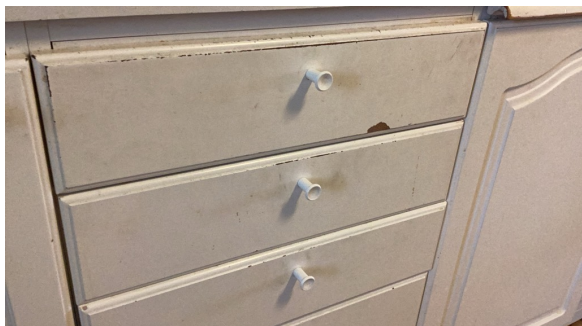
Eksempel på slitasje.

Det er ikke nødvendig med tiltak ut fra funksjon.

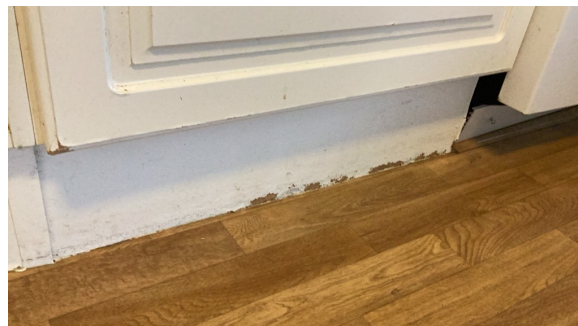
Eksempel på slitasje.

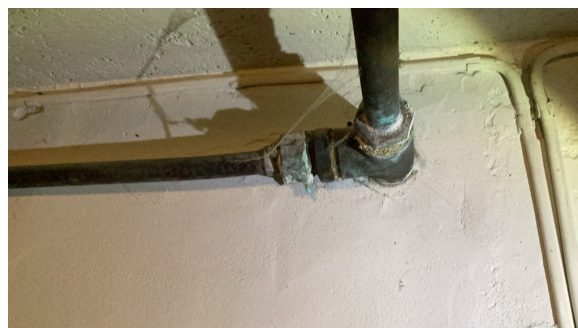
Det drypper sakte fra flere skjøter i kjeller.  
Korrosjon på skjøter.

Det drypper fra noen skjøter.

Kostnadsestimat gjelder kun for reparasjon.
