# Bruveien 1 3055 KROKSTADELVA

## Tilstandsrapport Eierskifte

Boligtype: Næring/boligbygg

Byggeår: 1923

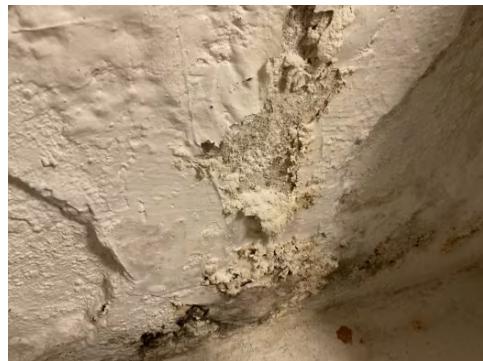
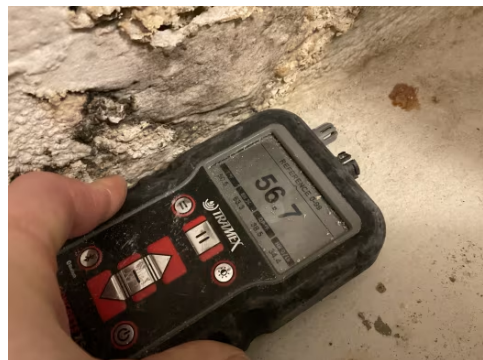
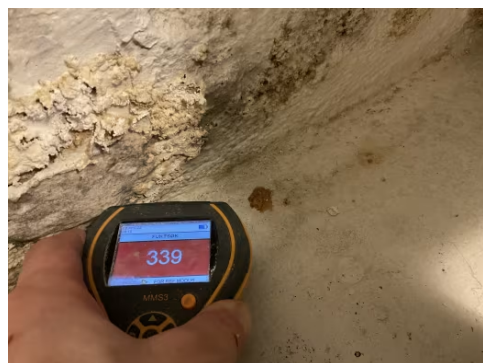
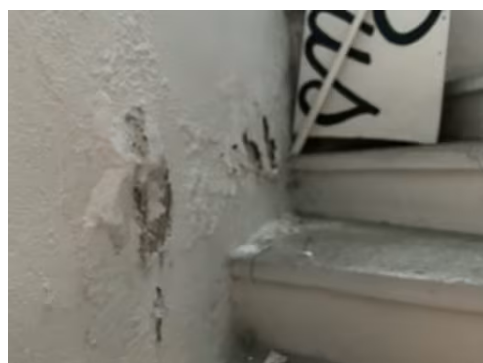
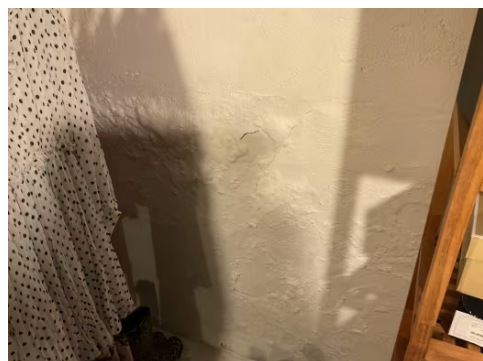
Det registreres mindre riss i grunnmur. Dette er ikke uvanlig og vurderes ikke å ha vesentlig konstruksjonsmessig betydning slik dette fremstår i dag.

Grunnmur har stedvis avskalling/ skader.

TG2 settes med bakgrunn i mindre sprekker/skader i grunnmur.

- Det anbefales å foreta en gjenpussing av sprekker i grunnmur, slik at forholdet kan observeres over tid, med tanke på om dette er under utvikling eller er stabilt.

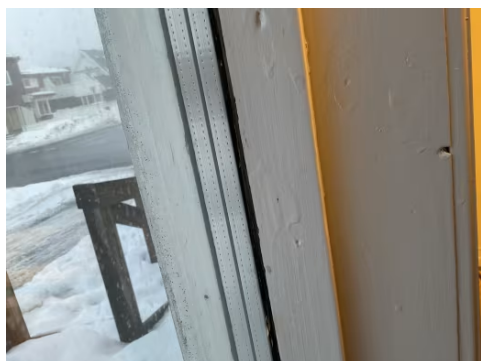
Mangler pakking på vindu fra år 2005

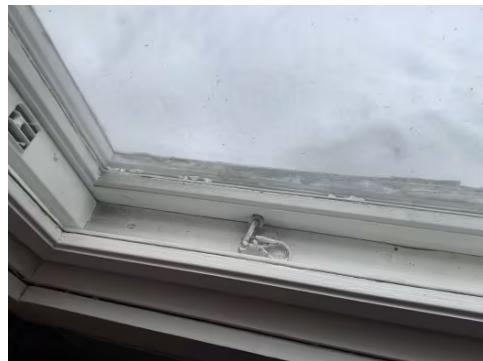
Alle vinduer i lokalet Thaimassasje er av eldre type som dette.

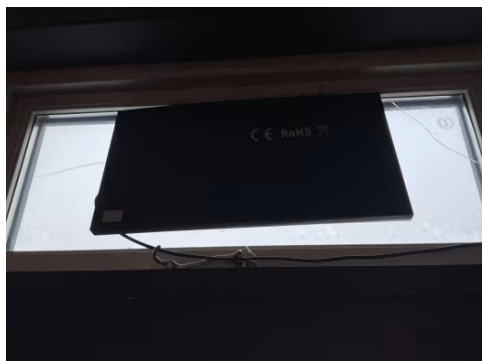
Sprekt glass i inngangspartiet til Nikita

TG3 settes da det registreres sprekker/skader på 5 vinduer samt at produktene er godt over forventet levetid.

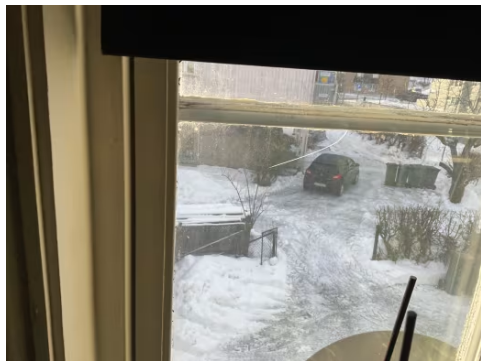
Sprekk i vindu 2.etg Leilighet 2

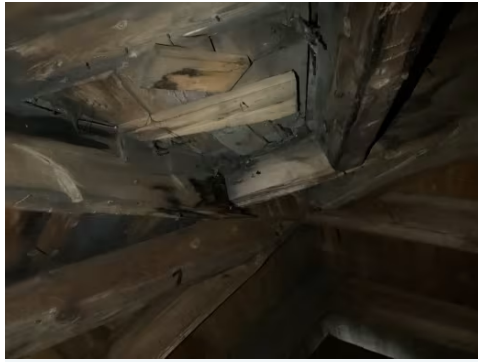
Fuktmerker i undertak.

Det er tilgang til loft via loftsluke fra fordelergang 2.etg.  
Loftet er delvis isolert.  
Det registreres svak/dårlig lufting av konstruksjonen.  
Det er foretatt en visuell inspeksjon av innvendige himlinger og det registreres synlig fuktproblemer.  
Dette gjelder hovedsaklig rundt gjennomføringer.  
Dampsperre (plastfolie) var ikke vanlig å benytte på byggetidspunktet. På bakgrunn av dette kan det ikke utelukkes at det kan oppstå varmetap ut til kald konstruksjon med påfølgende fare for kondensering og ising i takrenner.

TG3 settes med synlig fuktproblemer spesielt rundt gjennomføringer. En utbedring bør sees i sammenheng med «taktekking»

- Plast/diffusjonssperre i etasjeskille må etableres og luftingen på loftet forbedres.
- Lekkasje må utbedres.
- Råteskader må utbedres.

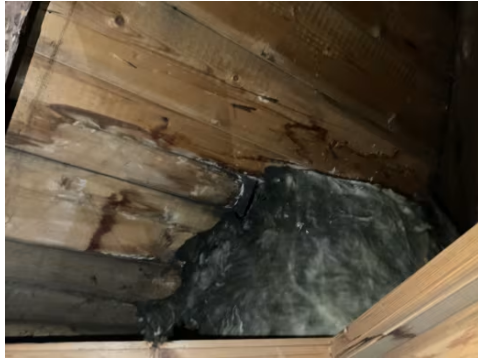
Synlig tegn på fuktproblematikk.

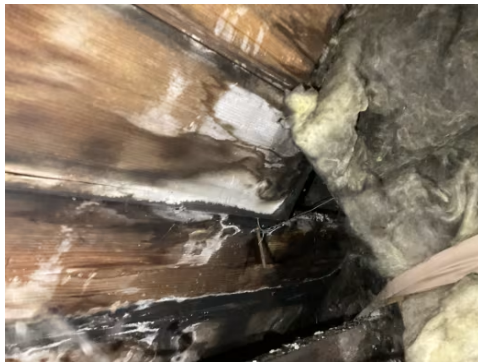
Fuktgjennomgang.

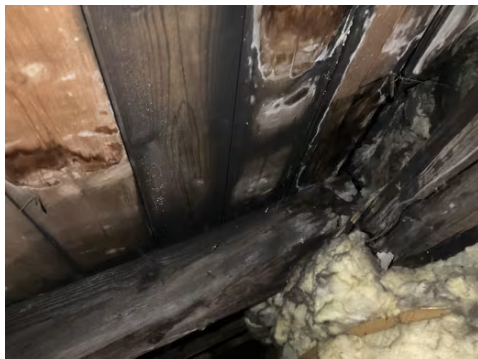
Fuktproblemer

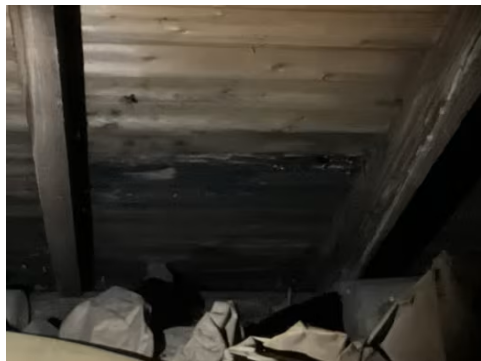
Undertak med fuktproblemer.

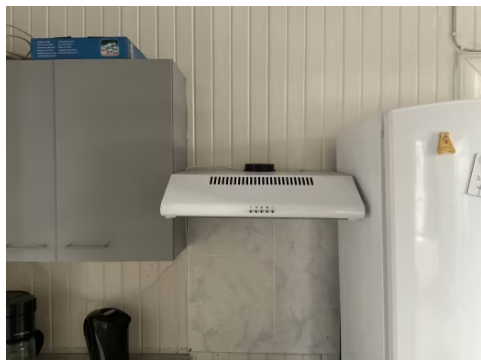
Avtrekk ikke tilkoblet.

Mekanisk avtrekk over stekesonen anbefales etablert.

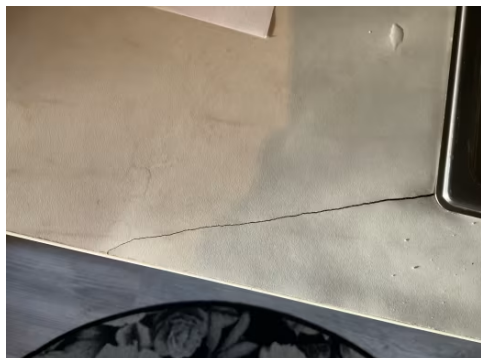
Sprekk i benkeplate

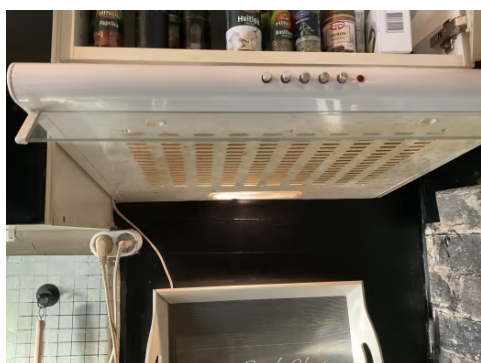
Komfyrvakt er ikke montert.

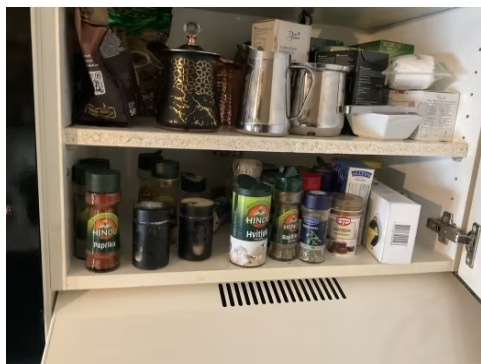
Ikke etablert mekanisk avtrekk.

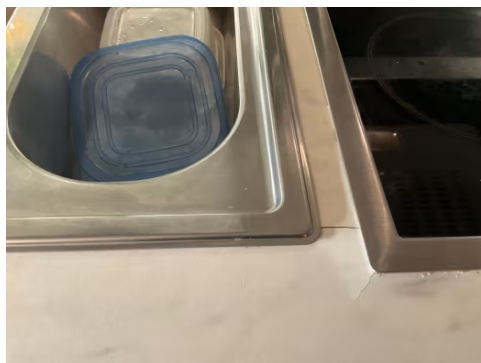
Sprekk i benkeplate

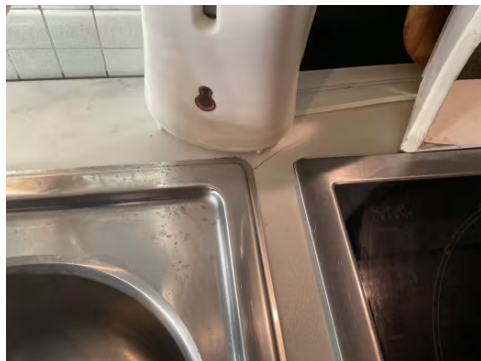
Sprekk i benkeplate

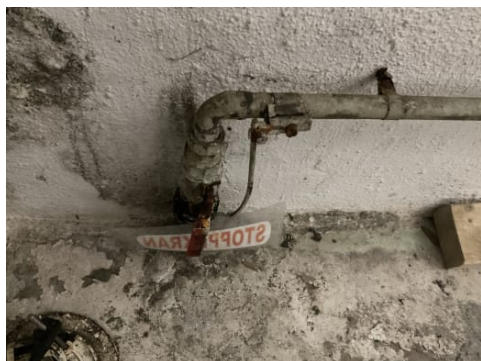
Rust i vannrør.

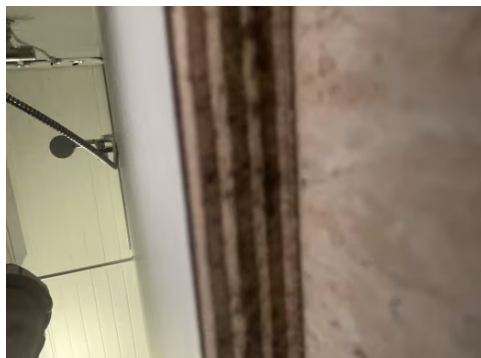
Det er behov for totalrenovering av våtrommet!

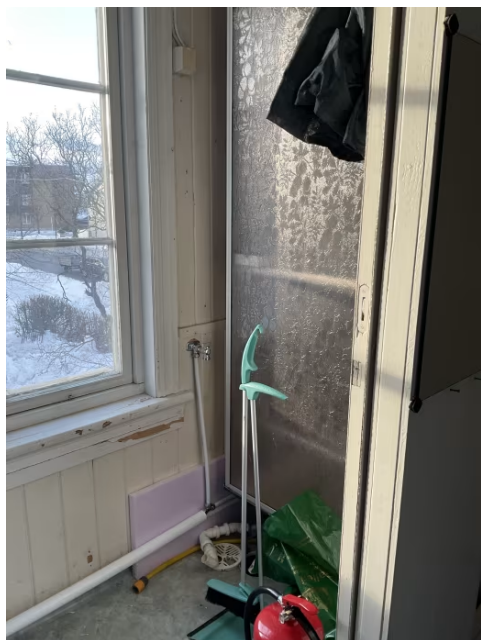
Rommet er frakoblet.

Det er behov for totalrenovering av våtrommet!
