Tilstandsrapport

Enebolig

Fødnesvegen 711, 2918 ULNES

Befaringsdato: 15.05.2024

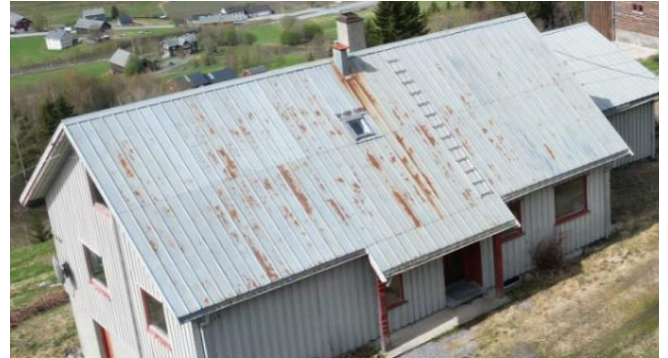
Stedvis rust i takplatene.

1. Tekkingen er fra byggeår og dermed forbi mer enn halvparten av sin levetid. I tillegg er det påvist rustdannelse i tekkingen/platene.
2. Det er ikke etablert noen form for undertak - platetekkingen ligger direkte til bæreléktene.

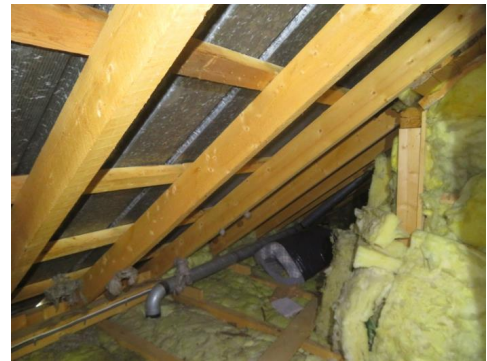
Takkonstruksjon uten undertak - undersiden av takplater ses.

Ved konstant oppvarming, vil det kunne oppstå varmegjennomgang og dermed større mulighet for kondenseringer på undersiden av platene. (Det faktum at platene er rustet på utsiden tilsier at det har vært og er varmegjennomgang i konstruksjonen, noe som tilsier at plater blir dels påvirket av varme fra undersiden og det dermed dannes fritt vann på vinteren under snøen).

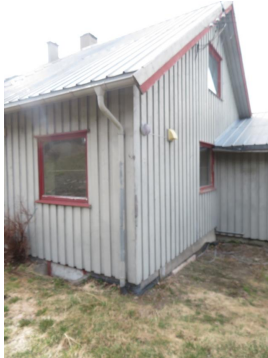
Nedløpsrør ført til nedgravd drenerør til terreng.

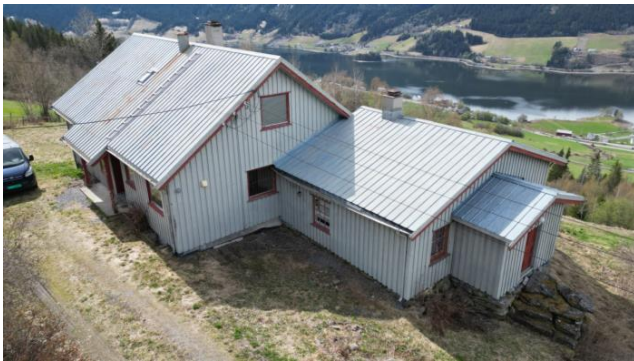
Tak uten snøfangere (Var ikke krav ved byggeår).

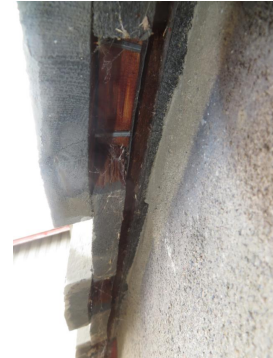
Konstruksjonen er fra 1973 og har ingen indikasjoner på skader eller avvik som følge av manglende lufting bak kledningen.

Bildet viser underkant av kledningen - det ses lekt til bindingsverket samt tett mellom underliggende ved kloss. Kledningen ses montert med redusert lufting.

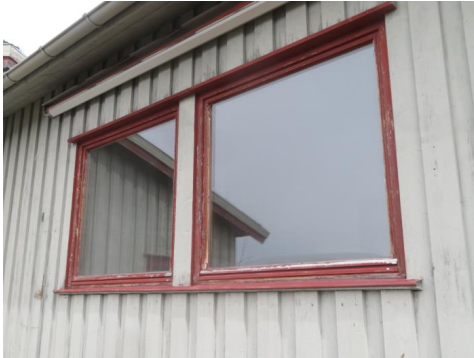
Vinduer med renoveringsbehov.

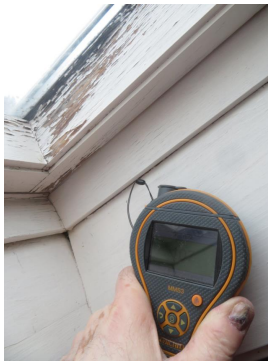
Takvindu på bad i 2.etg ses med tidligere spor etter vannlekkasje/kondensvann.
Fuktsøk viser pr. dd ingen forhøyede fuktverdier.

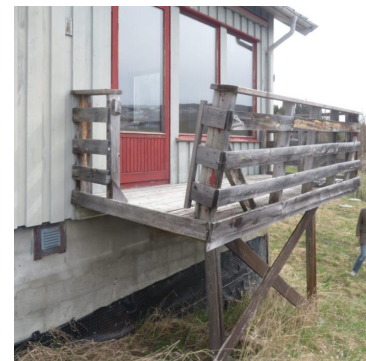
Rivningsklar terrasse.

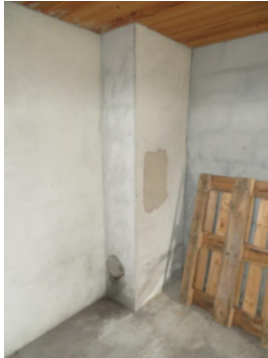
Sotluke i kjeller. Merk at det har vært endel avrenning fra luken - antatt regnvann pga manglende pipehatt.

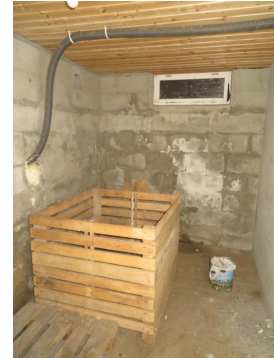
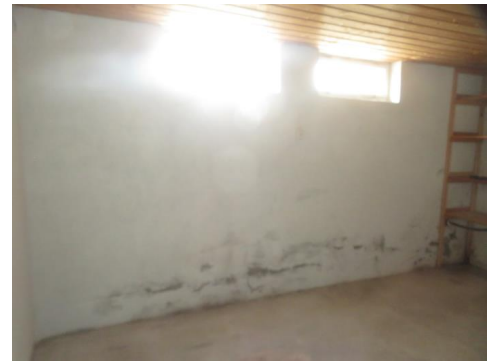
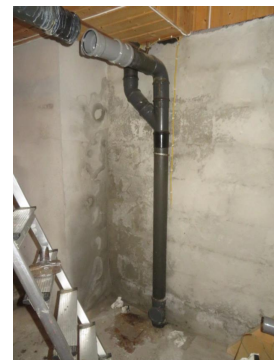
Synlige partier med fuktopptrekk/fuktgjennomslag.

- Det er påvist indikasjoner på noe fuktgjennomtrenging i kjellergulv.
- Det er påvist indikasjoner på noe fuktgjennomtrenging inn i kjellermur.

Samtlige kjellervegger ses med fuktgjennomgang som følge av redusert/manglende utv. fuksikring.

- Andre tiltak:
- Det påviste fuktnivå gir grunn til å overvåke konstruksjonen jevnlig for å se utvikling over tid, og eventuelt foreta tiltak for å unngå fuktskader.

Kjeller kan stå og benyttes som den gjør, men ingen konstruksjoner kan bygges inn (kan ikke fore inn vegger eller fore opp gulv som følge av påvist fuktproblematikk/fuktgjennomgang i konstruksjonene).

Det må på sikt beregnes rednert rundt bygget samt at det må beregnes lagt på ny utv. fuksikringspapp.

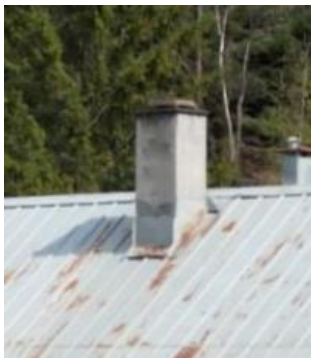
Pipe over tak som pusset. Merk at pipehatt mangler.

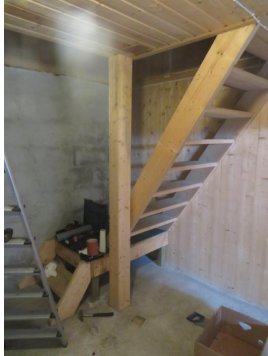
Trapp fra kjeller til 1.etg er etablert uten rekkverk, håndreke på vegg eller barnesikringer.

- Rekkverk må monteres for å lukke avviket.

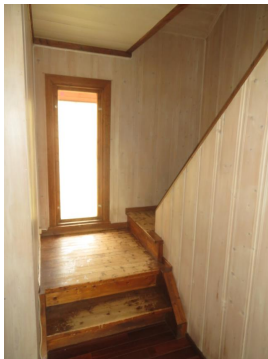
Trapp fra 1 til 2.etg er etablert uten rekkverk.

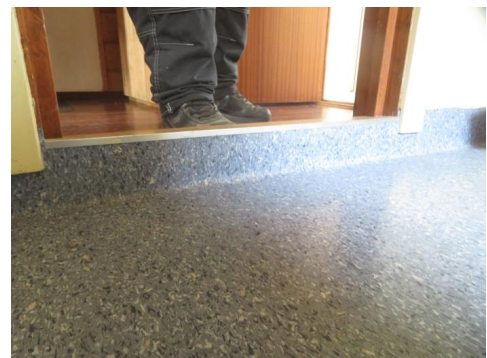
Ingen konsekvens, da belegget er lagt med oppkant til vegg smt opp kant inn mot dørterskler, hvor disse vil fungere som flomsikring ved en event. vannutstrømming og vannet vil bli ledet til sluk.

Belegg opp etter dørterskel - flomsikring.

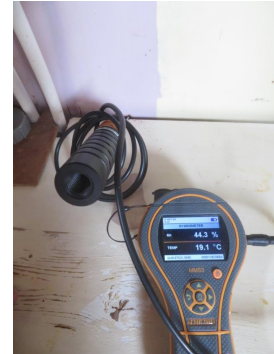
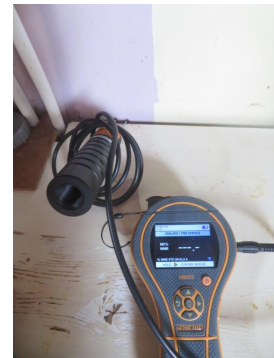
Ingen påviste avvik - ingen forhøyede fuktverdier å registrere.

Fuktsøk fukt - Naturlige utslag - ingen forhøyede fuktverdier.

Fuktsøk relativ fuktighet - Naturlige utslag - ingen forhøyede fuktverdier.

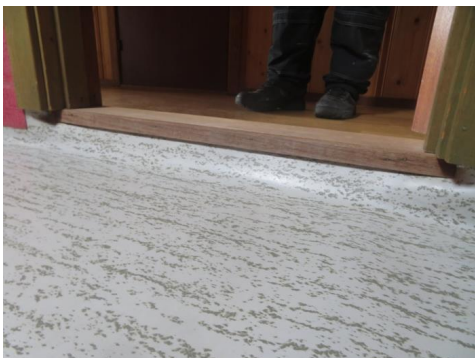
Rommet fremstår og ses å ivareta sine funksjoner, men er ihht alder og byggemetode ansett og definert som forbi lengste teoretiske levetid jfr. levetidstabeller og vil da være ett naturlig renoveringsobjekt. Byggeårets metodevalg på de forskjellige konstruksjoner anses som usikre jfr. de krav der det forventes fuktsikre gulv og veggarealer i våte soner mm.

Belegg ført opp på dørterskel som flomsikring og som kompensasjon for manglende fall på gulv.

En må forvente generell oppgradering av våtrommets tettesjikt/membran for at våtrommet skal tåle en normal bruk etter dagens krav (tett våtzone). En samlet TG 3 for rommet er satt med bakgrunn i alder og manglende tetthet i våtsonen på rommet. Det er ikke behov for å gjennomføre en detaljert tilstandsanalyse, etter standardens krav.

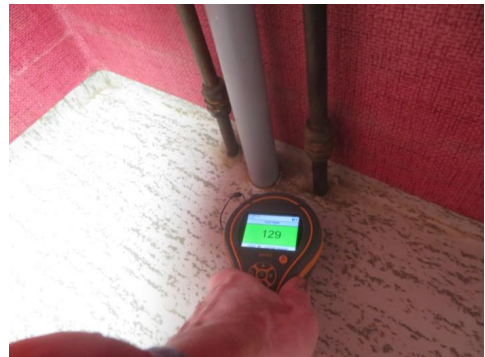
Fuktsøk i gulv rundt rørgjennomføringer som er montert uten mansjett. Ingen påviste avvik.

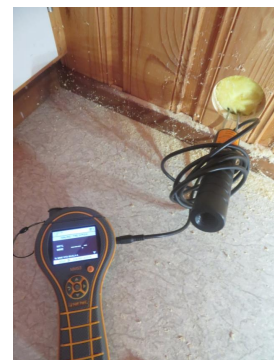
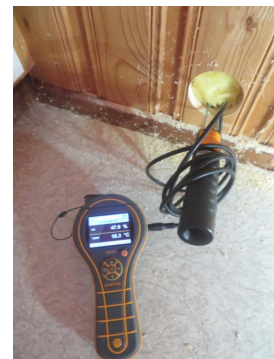
Ingen påviste avvik - ingen forhøyede fuktverdier å registrere.

Fuktsøk fukt - Naturlige utslag - ingen forhøyede fuktverdier.

Fuktsøk relativ fuktighet - Naturlige utslag - ingen forhøyede fuktverdier.

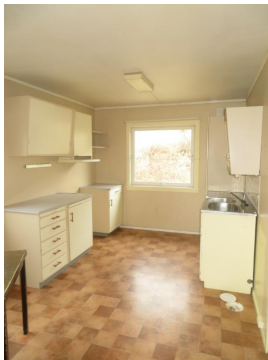
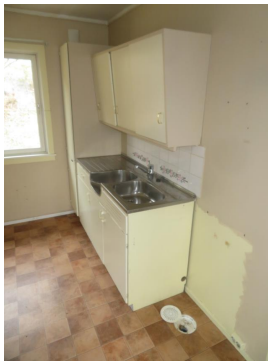
Kjøkkenet fremstår med naturlige renoveringsbehov jfr. alder.

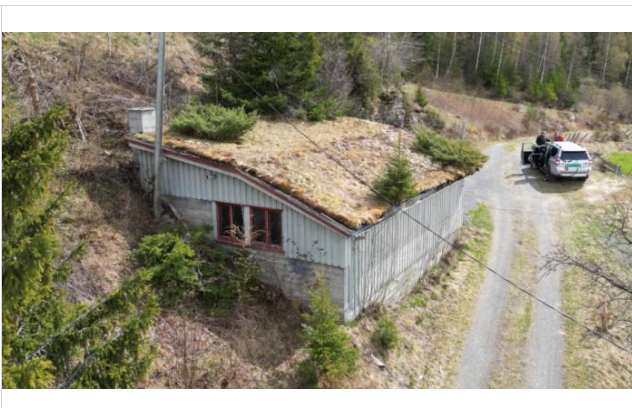
Bygget fremstår med til dels større vedlikeholds/reparasjons- og ettersynsbehov jfr. påviste forhold med vanninntrengninger etter hele øvre langside pga at øvre langvegg er støpt direkte mot fjellskjæringen uten bakenforliggende fuktsikringer.

Vanninntrengningen fører til skader i betongkonstruksjonene over tid jfr. utvasking samt frostsprengninger.

Det er påvist fukt- og råteskader i vindskier mm.

Taktekket fremstår med behov for utskifting.
