Tilstandsrapport

Leilighet

Ryenbergveien 54J , 0196 OSLO

Befaringsdato: 25.03.2026

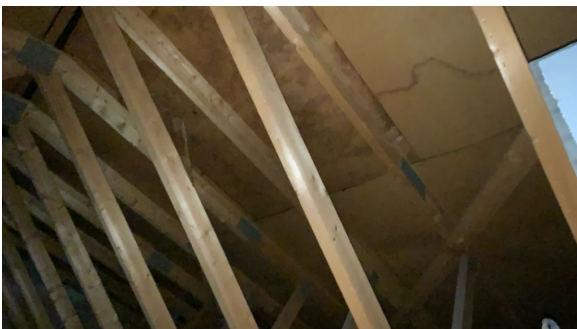
TG2 Takkonstruksjon/Loft

- Det er påvist fuktskjolder/skader i takkonstruksjonen.

Det er synlig noe fuktskjolder i fiberplater. Det indikerte ikke noe fukt i dette området befaringsdagen.

Det anbefales jevnlig kontroll av denne typen loft. Mistenkes det fukt over tid i konstruksjonen bør styret i borettslaget opplyses om dette, slik at det ikke utvikles fukt og soppskader i konstruksjonen.

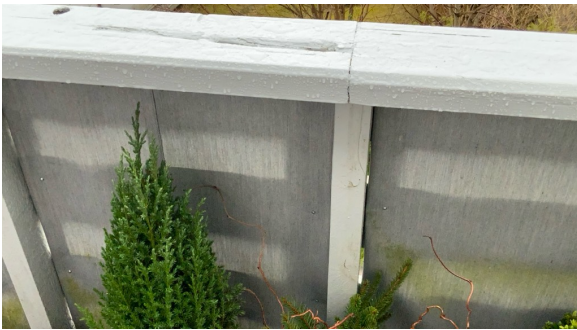
TG 2 Balkonger, terrasser og rom under balkonger

Det er synlig noe råteskade i toppbord på rekkverket.

Fukt- og råteskader må utbedres for å hindre videre skadeutvikling av borettslaget.

Kostnadsestimat: Under 20 000

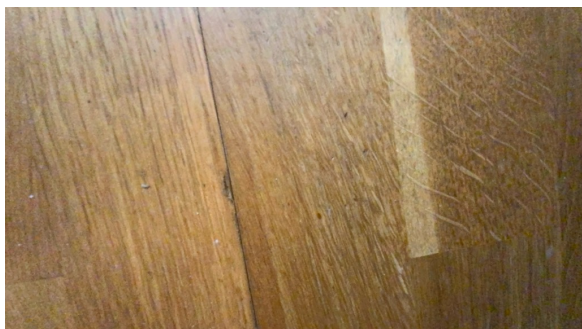
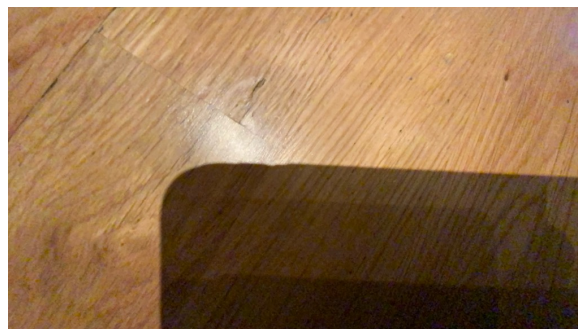
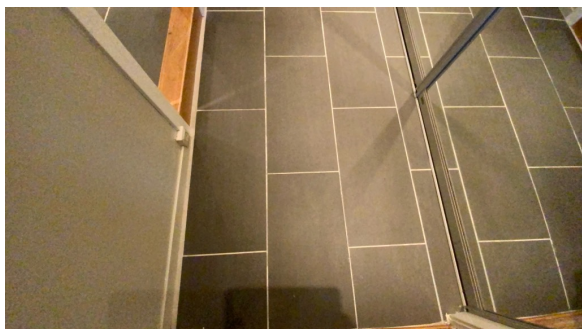
TG 2 Overflater

- Overflater har en del slitasjegrad utover det en kan forvente.

Det er bomlyd under fliser i entre. Stedvis noe hakk i parkett.

Det anbefales å utbedre skader ved å bruke reparasjonsvoks lokalt, eventuelt slipe eller bytte parkett for å lukke avviket og forhindre at skadene utvikler seg videre over tid. Bomlyd under fliser kan være ett tegn på at fliser er løse, eller når fugemassen mellom fliser løsner.

Overflater bør pusses opp eller skiftes der det anses nødvendig. Slitasje på overflater har normalt lav konsekvensgrad, men kan påvirke estetikk og brukervennlighet. Ny eier vurderer selv behovet for oppgradering.

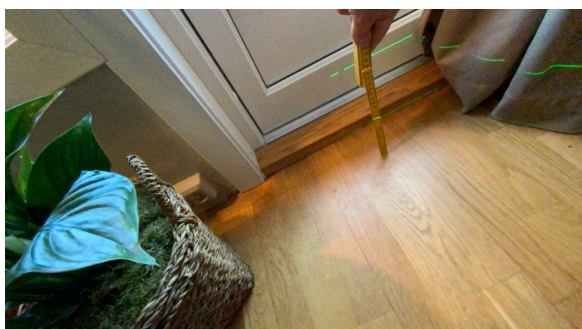
! TG 2 Etasjeskille/gulv mot grunn

- Det er målt høydeforskjell på mellom 15-30 mm gjennom hele rommet. Tilstandsgrad 2 gis med bakgrunn i standardens krav til godkjente måleavvik.

Det ble målt ca 16 mm avvik i stue.

- For å få tilstandsgrad 0 eller 1 må høydeforskjeller rettes opp. Det vil imidlertid sjelden være økonomisk rasjonelt som et enkeltstående tiltak i en bolig som dette. Dersom boligen en gang skal renoveres, kan man vurdere slike tiltak.

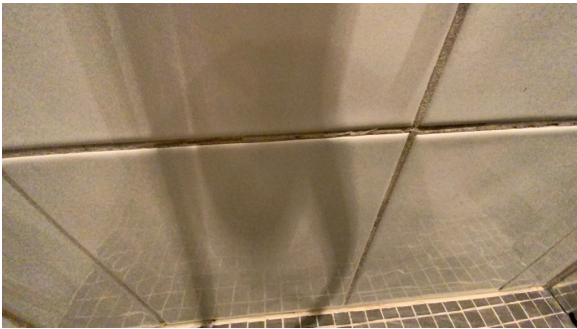
⚠ TG 2 Overflater vegger og himling

- Det er påvist at noen fliser har bom (hulrom under).

Det er noe slitasje av fuger inne i dusjsonen.

- Selv om bom eller hullyd ikke alltid er et umiddelbart problem, bør det overvåkes nøye før eventuell utvikling i sprekker i flisfuger e.l. oppstår. Dette må en foreta tiltak for, for å begrense utviklingen.
- Overflater må utbedres eller skiftes.
- Andre tiltak:

Det anbefales å etterfuge der dette er nødvendig for å hindre vanninntrengning i konstruksjonen, da slitte fuger kan føre til fuktskader og redusert levetid på veggkonstruksjonen.

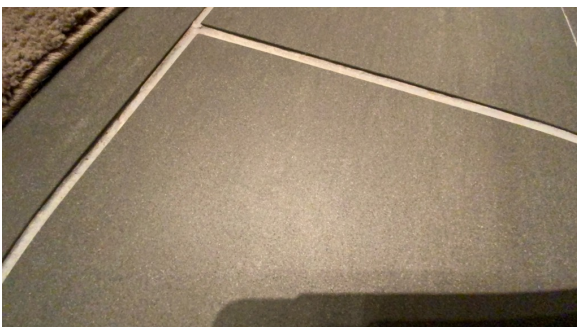
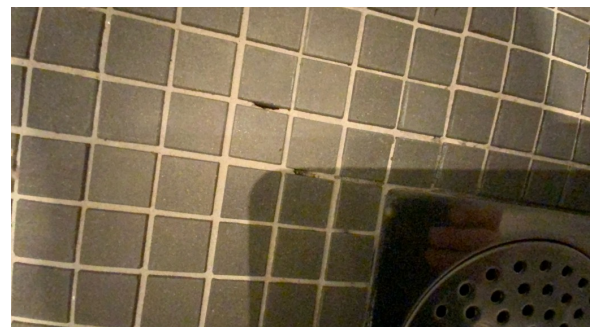
TG 2 Overflater Gulv

- Det er påvist at høydeforskjell fra topp slukrist til gulv/synlig topp membran ved dørterskel er mindre enn 25 mm.
- Det er påvist at noen fliser har bom (hulrom under).

- Til tross for avviket i fall/høydeforskjell til sluk, vil gulvet fortsatt kunne lede vann mot sluket, men med redusert effektivitet. Dette kan potensielt øke risikoen for vannansamling i enkelte områder av badet.
- Påviste skader må utbedres.

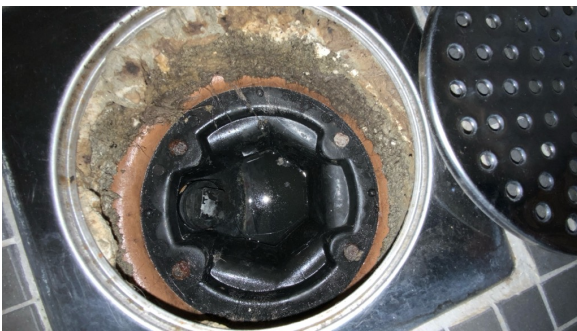
TG 2 Sluk, membran og tettesjikt

- Det er viktig å merke seg at levetiden til en membran varierer basert på kvalitet, installasjon og bruk. Eldre membraner kan bli sprø og sprekke opp, noe som fører til at de mister sin vanntettende funksjon. Dette kan resultere i vannlekkasjer gjennom vegger og gulv og fuktskader.
- Eldre sluk av plast er ofte utsatt for lekkasjer og særlig i overganger. Eventuelle lekkasjer kan medføre fuktskader på tiliggende konstruksjoner.

Med tanke på badets alder på over 20 år, anbefales kabinett for å begrense fuktbelastningen på konstruksjonen, eller renovere badet på nytt eller innsetting av dusjkabinett. Eldre membraner kan med tiden bli utsatt for slitasje, noe som kan føre til utettheter rundt gjennomføringer i gulv og vegg, samt manglende fall til sluk. Dette kan resultere i vannskader som kan være kostbare å utbedre.

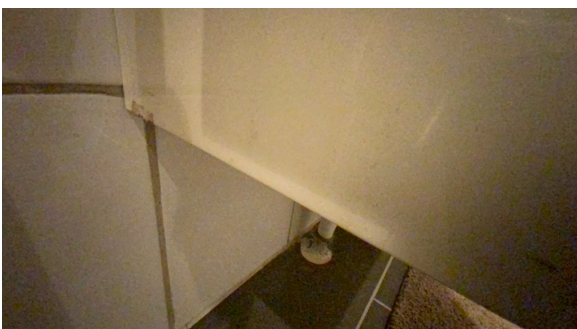
Sanitærutstyr og innredning

- Det er påvist skader på innredning.

- Lokal utbedring må utføres.

Det bør foretas utbedring eller utskifting av skadet innredning for å sikre funksjon og hindre videre forringelse. Konsekvensen av å ikke utbedre kan være redusert brukervennlighet, økt slitasje og mulig skade på omkringliggende konstruksjoner.

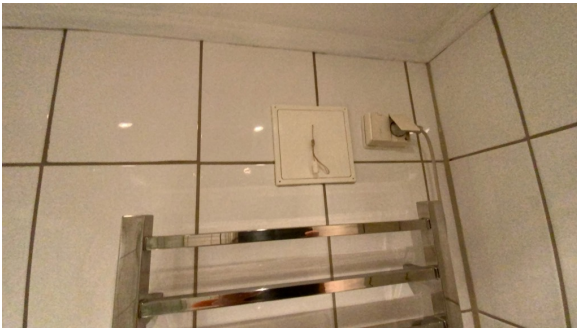
- Dersom avviket ikke utbedres vil det være fare for dårlig luftskifting og resultere i høy luftfuktighet og utvikling av skader.
- Elektrisk avtrekksvifte bør monteres for å lukke avviket.

Mekanisk avtrekk bør etableres for å unngå unødig damptrykk på konstruksjonen og møbler.

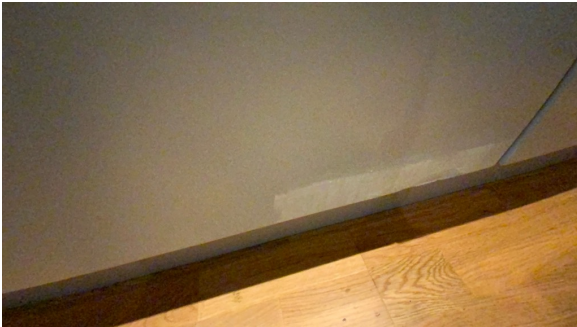
- Det er påvist skader på overflater/kjøkkeninnredning utover normal slitasjegrad.

Det er synlig skade på front for oppvaskmaskin.

- Påviste skader må utbedres.

Det anbefales å utbedre skader for å unngå videre utvikling. Dører kan males eller skiftes for å lukke avviket. Dersom skadene ikke utbedres, kan det føre til ytterligere forringelse av overflater og redusert levetid på kjøkkeninnredningen.

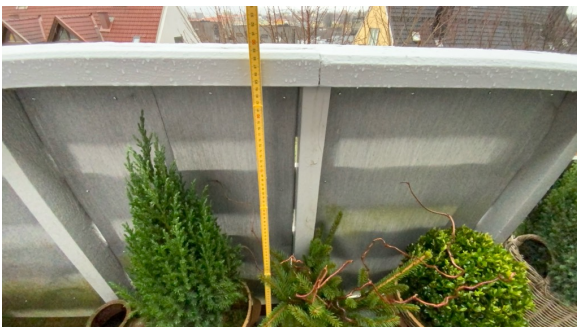
Radon er en type gass som kan være kreftfremkallende ved høy eksponering over tid.

Rekkverket bør utbedres slik at de tilfredsstiller datidens forskriftskrav, for å redusere risikoen for at man kan falle over rekkverk.
