# Tilstandsrapport

4 mannsbolig

Solveien 10, 1781 HALDEN

Befaringsdato: 18.12.2024

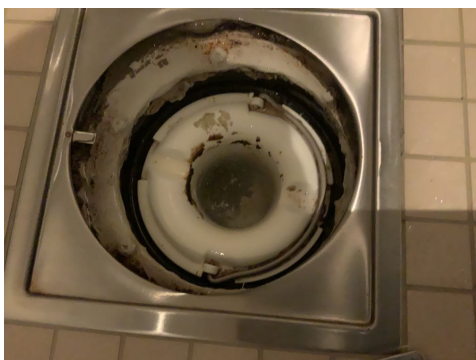
### ! TG 1 Sluk, membran og tettesjikt

Smøremembran på gulv og vegg dokumentert.

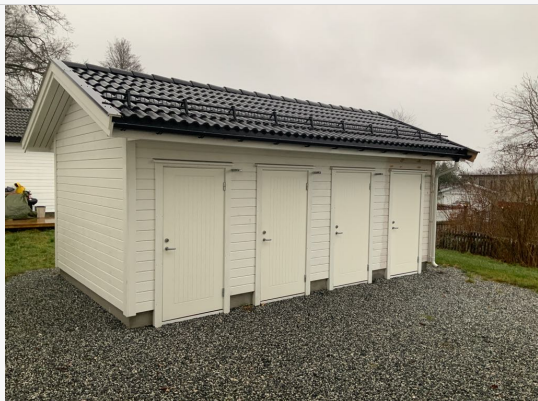
## Utvendig fellesboder

- Det foreligger ikke godkjente og byggemeldte tegninger
- Boden er ikke med på tegningene som er registrert i Halden kommune.
