**Tilstandsrapport for bolig**  
**Gamle Trysilvegen 467**  
**2429 Tørberget**

Dato: 15/07/2025

Byggmester  
 Sondre Lillebo AS

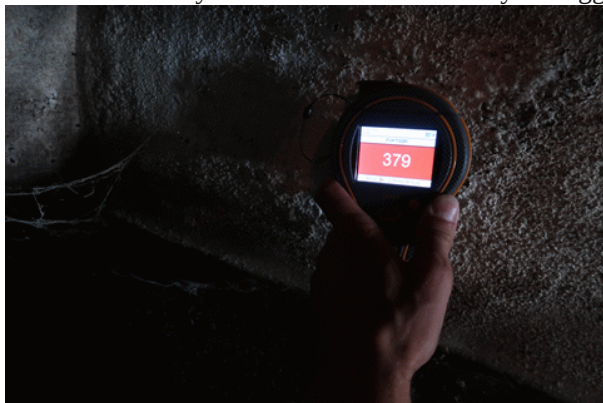
**Merknader:** Det ble påvist riss/ sprekker i vegger av lettklinkerblokker. Det anbefales at dette utbedres, og at tilstanden overvåkes. Riss/ og sprekker kan være indikasjon på bevegelser i grunnen.

Ved fuktsøk i kjelleretasjen, ble det påvist forhøyede verdier ved nedre del av yttervegger under terreng. Forhøyede verdier i nedre del av yttervegger under terreng ved fuktsøk, kan være tegn på sviktende drenering.

Ved fuktmåling i treverk som er plassert direkte mot yttervegger av murverk, ble det påvist skadelig høye fuktverdier.

Bilde viser forhøyede verdier i nedre del av yttervegger ved fuktsøk under terreng i sokkeletasjen.

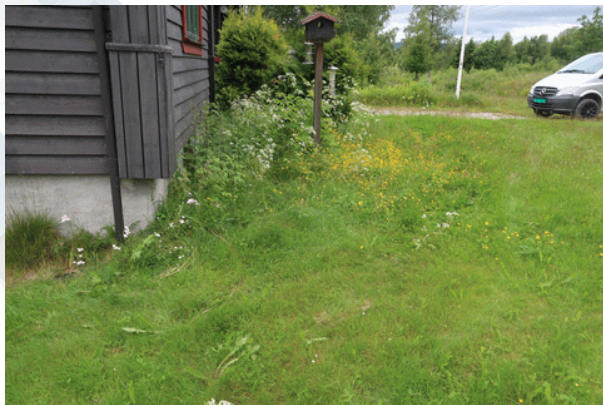
**Merknader:** Det er viktig at terrenget har hellingsgrad ut fra grunnmuren. Overflatevann skal hurtigst mulig vekk for å unngå unødige fuktbelastninger på konstruksjonen. Det anbefales at terrengfallet økes/ utbedres. Sintef byggforsk anbefaler minimum fallforhold på 1:50 i en avstand på minst 3 meter fra veggen (ca. 2 cm fall per meter). Ikke tilfredsstillende terrengfall fra konstruksjonen øker belastningen på dreneringen, og kan resultere i at vann kan trenge inn i bygningen.

Bilde viser ikke tilfredsstillende terrengfall fra konstruksjonen.

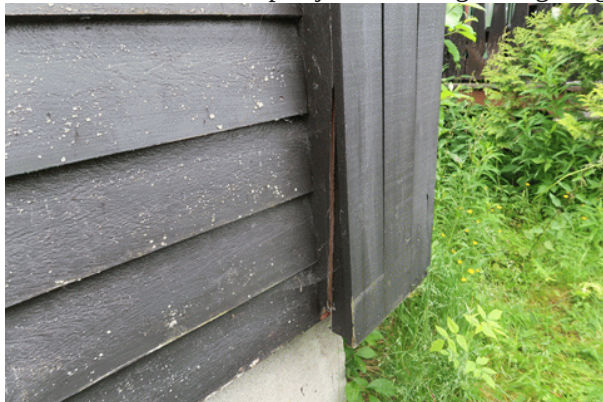
På befaringdagen ble det påvist lokale skader på hjørnekaske ved kjøkken mot nordvest.

Inntil flere yttervegger er det beplantning og vekster som er i kontakt med ytterkledningen. Kontakt mellom beplantning og ytterkledning reduserer levetiden på ytterkledningen betraktelig. Det anbefales at beplantning inntil yttervegger fjernes.

Bilde viser lokal skade på hjørnekaske og mosegroing på ytterkledning.

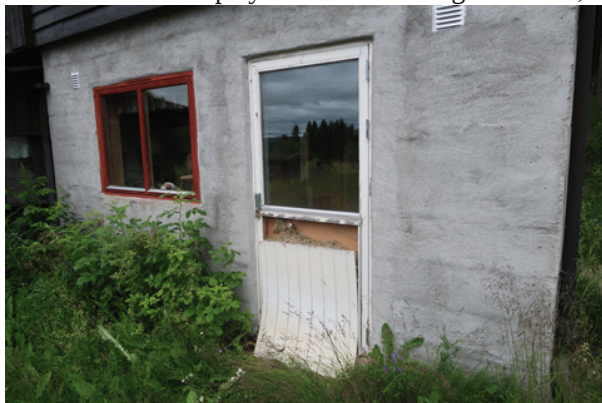
Inngangsdør har justeringsbehov på det ene dørbladet. Terrassedører i 1. etasje fungerte greit på befaringsdagen. Dørene har vedlikeholdsbehov. Ytterdør til gang/ trapperom i sokkeletasje, fungerte greit på befaringsdagen. Vedlikeholdsbehov på overflater. Ytterdør til bod/ lager mot vest har justeringsbehov, og det ble på befaringsdagen påvist punkterte glass. Ytterdør til bod/ lager mot øst har større skader på utvendige overflater. Ytterdøren er i en slik forfatning at den bør skiftes ut.

Vinduer i sokkeletasjen har ikke belag i underkant eller overkant. Manglende beslag kan resultere i at vann lettere kan trenge inn i konstruksjonen, og forårsake skader på vinduer og yttervegg. Vinduer med kjent produksjonsår har kort gjenværende forventet levetid. Vinduer i kjelleretasjen ser ut til å være enda eldre. Det må påregnes at vinduer og ytterdører skiftes ut i nær fremtid.

Bilde viser skader på ytterdør til bod/ lager mot øst, samt manglende beslag over og under vindu og ytterdør.

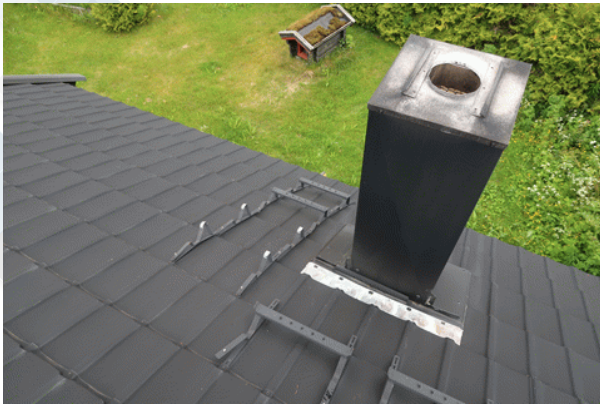
Takstige til skorstein fra stue/ kjøkken, har mangler og skader som må utbedres. Takstige til skorstein er et krav for å sikre trygg adgang for feier ved feiing og tilsyn av skorstein.

Bilde viser skader på takstige til skorstein, samt manglende toppbue/ pipehatt.

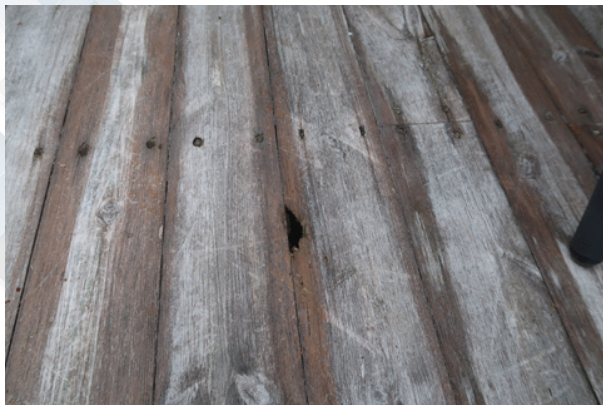
På befaringsdagen ble det påvist påbegynnende fuktskader i rekkverk og terrassegulv. Enkelte lokale råteskader i gulv ble også påvist. Rekkverk og overflater har vedlikeholdsbehov.

Terrassegulvet er montert uten mellomrom mellom gulvbord. Manglende mellomrom reduserer levetiden på terrassegulvet, og kan forårsake skader. Sintef byggforsk anbefaler ca. 5 mm mellomrom mellom terrassebord.

Bilde viser lokal råteskade i terrassegulv i 1. etasje.

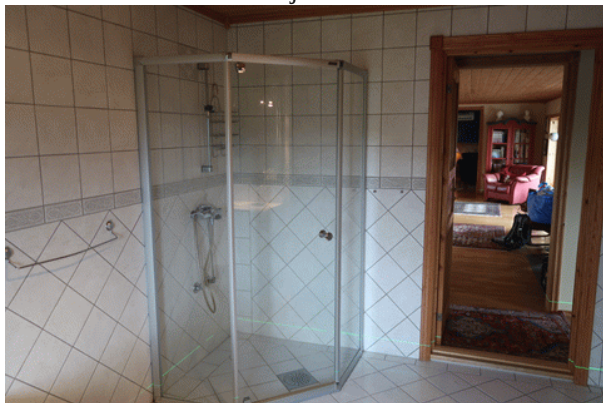
I våtzone til dusj og badekar, er det plassert innerdør og vindu uten fremlagt dokumentasjon på utførelse. Ved innerdør og vindu i våtzone, er det fare for at fukt kan trenge forbi dusjsonen bak fliser og belaste veggkonstruksjonen, og forårsake skader. Innerdør er beskyttet mot direkte vannpåkjenning ved dusjing bak tette dusjvegger. Våtrommet vil ikke kunne fungere om dusjkabinett erstattes med annen åpen dusjløsning. Det anbefales at vinduet skjermes mot potensiell vannsprut fra badekar.

Bilde viser innerdør i dusjens våtzone.

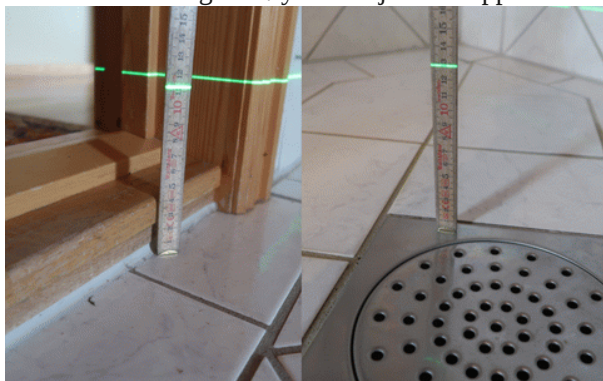
Det ble påvist for liten høydeforskjell fra topp sluk til topp flis ved dørterskel. Målt høydeforskjell på befaringsdagen var 16 mm. Minstekravet/ anbefalingen er 25 mm fra topp sluk til topp membran ved innerdør. Membran er ikke synlig ved dørterskel. Ukjent løsning. Høydeforskjell skal sikre at en eventuell lekkasje skal føres til sluk, og ikke belaste tilstøtende konstruksjon.

Øvrig gulv har fall mot sluk, med høyest punkt ca. midt i rommet, og fall mot begge sluk. På grunn av tett sokkel i dusjsone, og at høyest punkt på gulv og topp flis ved innerdør ligger på samme høyde, vil ikke nødvendigvis en lekkasje fra servant bli ledet mot sluk, og kan belaste konstruksjonen.

Bilde viser måling av høydeforskjell fra topp sluk til topp flis ved innerdør.

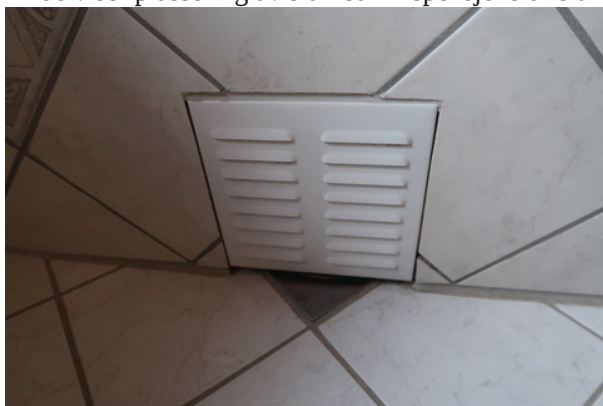
Forventet levetid på våtrommet vurderes som utgått, da det opplyses at det sannsynligvis ikke er blitt gjort oppgraderinger på våtrommet siden byggeår. Oppgradering av våtrommet må påregnes i nær fremtid. Tilstandsgrad er satt på grunn av manglende adkomst til sluk under badekar. Tilstanden på sluket kan ikke fastsettes.

Bilde viser plassering av sluk bak inspeksjonsluke under badekar.

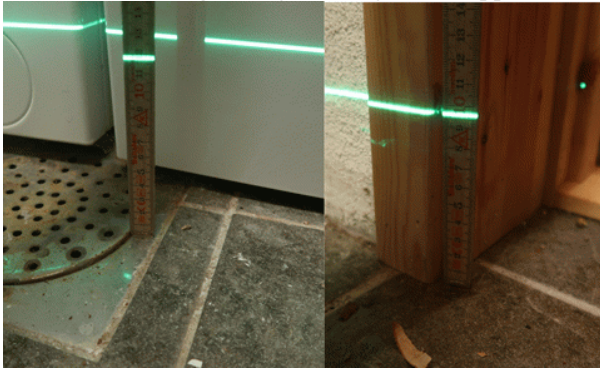
Det ble påvist for liten høydeforskjell fra topp sluk til topp flis ved dørterskel. Målt høydeforskjell på befaringsdagen var 21 mm. Minstekravet/ anbefalingen er 25 mm fra topp sluk til topp membran ved innerdør. Membran er ikke synlig ved dørterskel. Ukjent løsning. Høydeforskjell skal sikre at en eventuell lekkasje skal føres til sluk, og ikke belaste tilstøtende konstruksjon.

Bilde viser måling av høydeforskjell fra topp sluk til topp flis ved innerdør.

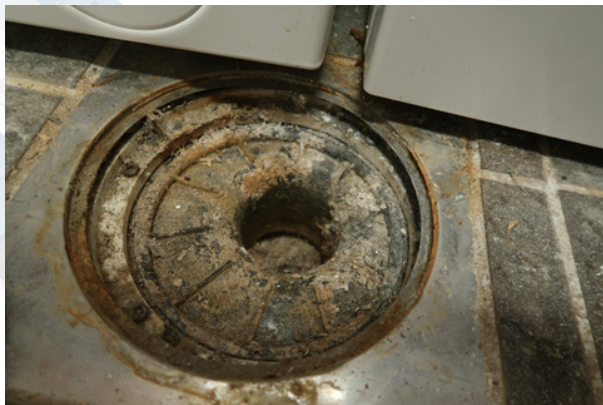
I sluk var det ingen tegn til at det var benyttet slukmansjett/ membran. Det er ingen tegn på membran i overgang mellom gulv og vegg. Våtrommet er sannsynligvis utført uten bruk av membran/ tettesjikt. Våtrom skal ha tett gulv, og tett overgang mellom gulv og vegg for å sikre at ikke vann/ lekkasjer fra rommet skal belaste tilstøtende konstruksjoner. For å lukke avviket må det etableres tettesjikt/ membran på gulv. Etablering av membran/ tettesjikt medfører fullstendig oppgradering av våtrommet.

Bilde viser sluk uten synlig membran/ tettesjikt under klemring.

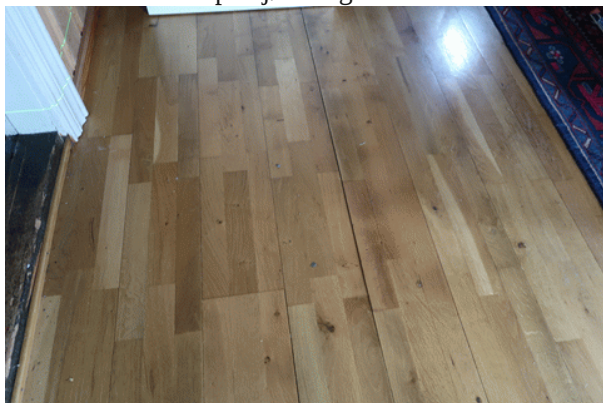
Parkett på kjøkken har større skader/ slitasje. Det kan se ut til at det tidligere har vært fuktbelastning på gulvet. På befaringsdagen kunne det ikke påvises noe skadelig fukt ved fuktmåling av parkett.

Gulv på kjøkken har tegn etter tidligere fuktskader. På befaringsdagen kunne det ikke påvises skadelig fukt ved fuktmåling. For å lukke avviket, må gulv på kjøkkenet skiftes ut. Det ble ikke påvist fukt fremfor oppvaskmaskin eller kjøleskap ved fuktsøk og fuktmåling.

Bilde viser skader på kjøkkengulvet.

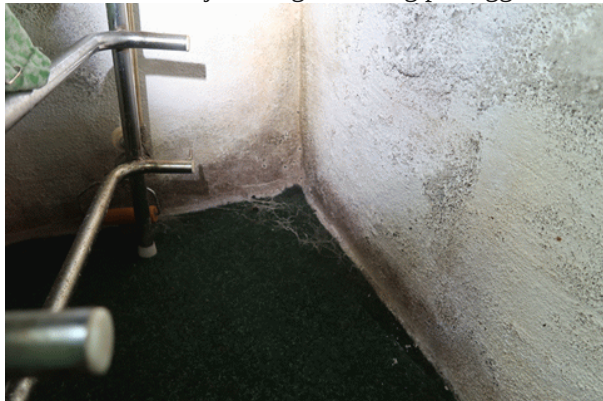
**Merknader:** Det er påvist enkelte sprekker/ riss i yttervegger i sokkeletasjen. Det anbefales at dette utbedres, og at tilstanden overvåkes. Riss/ og sprekker kan være indikasjon på bevegelser i grunnen. På befaringsdagen ble det påvist fuktskjolder og saltutslag på vegger og i overgang mellom gulv og vegg flere steder. Spesielt mye er det på vegger mot nord. Saltutslag og fuktskjolder må sees i sammenheng med mulig sviktende drenering av grunnmuren, og sviktende fuktsikring av konstruksjoner mot terreng.

Bilde viser fuktskjolder og saltutslag på vegg i sokkeletasjen.

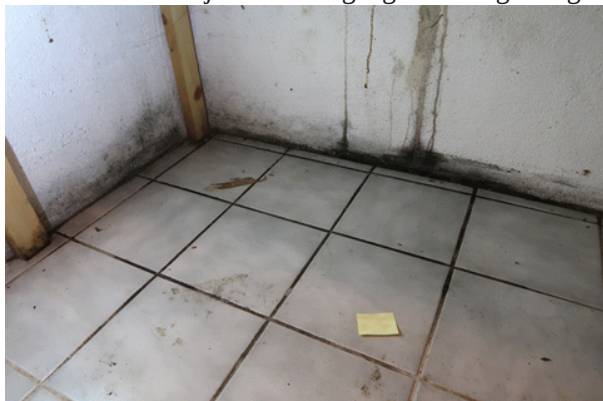
**Merknader:** Det ble på befaringsdagen påvist fuktskjolder og saltutslag i overgang mellom gulv og vegg på flere steder i sokkeletasjen. Misfarging av fuger mellom fliser. Saltutslag, fuktskjolder og misfarging av fuger mellom fliser, må sees i sammenheng med mulig sviktende drenering av grunnmuren, og sviktende fuktsikring av konstruksjoner mot terreng.

Bilde viser fuktskjolder i overgang mellom gulv og vegg, og misfarging i fuger mellom fliser.

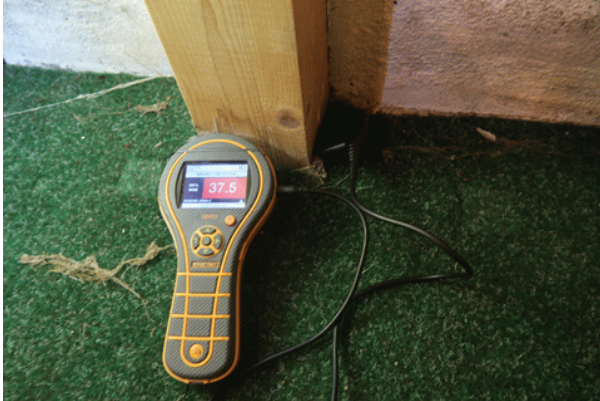
**Merknader:** Sokkeletasjen har tegn på sviktende drenering og fuktbelastning fra grunn.

Ved fuktmåling i treverk som er i kontakt med yttervegger under terreng, ble det påvist skadelig høye fuktverdier. Ved vedvarende fuktbelastning vil det kunne oppstå fuktskader i organisk materiale som treverk. Sokkeletasjen har ikke yttervegger under terreng som er utlektet, og det er dermed ikke aktuelt å bore hull for fuktmåling.

Bilde viser fuktmåling treverk i kontakt med yttervegger under terreng.

Eventuell innredning/ bruksendring av sokkeletasjen, frarådes før ny drenering og eventuell utvendig etterisolering er utført. Innredning av sokkeletasjer og kjellere med dårlig drenering/ fuktsikring, vil resultere i omfattende skader.

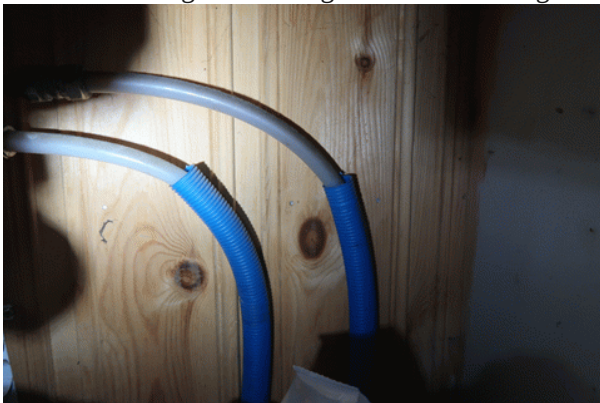
Det ble ikke påvist tetting imellom varerør og vannrør i kjøkkenbenk. En lekkasje i vannrør til kjøkken, vil ikke nødvendigvis bli ledet til rør-i-rør skapet, og kan dermed belaste kjøkkenet. Det anbefales at tettinger mellom varerør og vannrør etableres.

Bilde viser manglende tetting mellom varerør og vannrør i kjøkkenbenk.

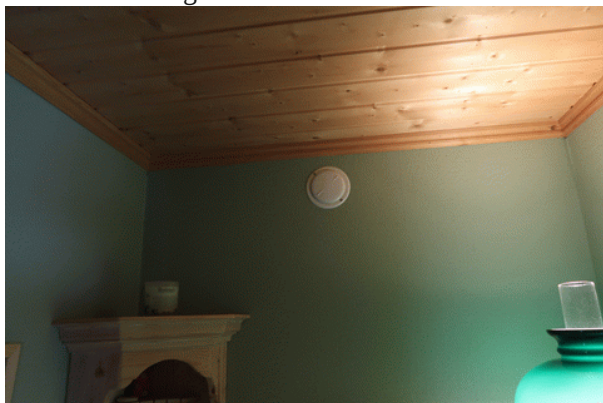
**Merknader:** På befaringsdagen var avtrekksvifte på badet tildekket med plastfolie på befaringsdagen, ukjent grunn. Ventilasjon av boligen vurderes som ikke tilfredsstillende, da det mangler mekanisk avtrekk fra vaskerom og toalettrom. Dette anbefales utbedret. Ikke tilfredsstillende ventilasjon bidrar til dårlig innneklima, og kan være medvirkende til fuktskader.

Bilde viser manglende mekanisk avtrekk fra toalettrom.

Boligen tilfredsstillende ikke kravet til ventilasjon etter dagens krav. Under oppføringstidspunktet til boligen var det andre krav som var gjeldende. For å oppfylle kravene til de nyeste bygningsforskriftene, må man nå i de fleste tilfeller benytte balansert ventilasjonsanlegg.
