Gamle Trysilvegen 467, 2429 TØRBERGET

## Nøkkelinformasjon

**Salgsobjekt:** Enebolig  
**Eierform:** Eiet  
**Byggeår:** 1995  
**BRA-i/BRA Total** 307/367 kvm  
**Tomtstr.:** 3 145,7 m<sup>2</sup>  
**Gnr./bnr.** Gnr. 64, bnr. 72  
**Oppdragsnr.:** 1211250269

| Tilstandsrapport ..... | 53 |

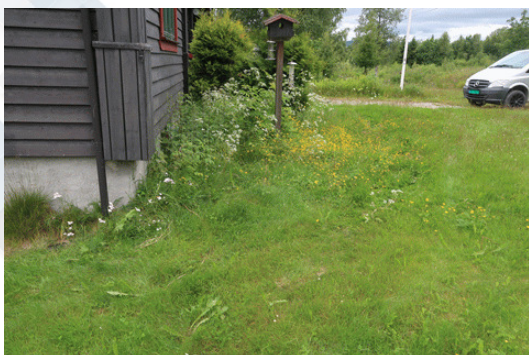
**Merknader:** Det er viktig at terrenget har hellingsgrad ut fra grunnmuren. Overflatevann skal hurtigst mulig vekk for å unngå unødige fuktbelastninger på konstruksjonen. Det anbefales at terrengfallet økes/ utbedres. Sintef byggforsk anbefaler minimum fallforhold på 1:50 i en avstand på minst 3 meter fra veggen (ca. 2 cm fall per meter). Ikke tilfredsstillende terrengfall fra konstruksjonen øker belastningen på dreneringen, og kan resultere i at vann kan trenge inn i bygningen.

Bilde viser ikke tilfredsstillende terrengfall fra konstruksjonen.

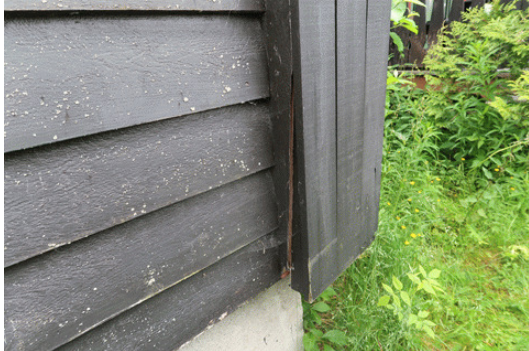
Inntil flere yttervegger er det beplantning og vekster som er i kontakt med ytterkledningen. Kontakt mellom beplantning og ytterkledning reduserer levetiden på ytterkledningen betraktelig. Det anbefales at beplantning inntil yttervegger fjernes.

Bilde viser lokal skade på hjørnekasse og mosegroing på ytterkledning.

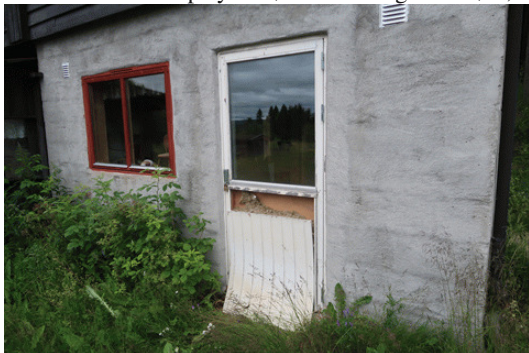
Vinduer med kjent produksjonsår har kort gjenværende forventet levetid. Vinduer i kjelleretasjen ser ut til å være enda eldre. Det må påregnes at vinduer og ytterdører skiftes ut i nær fremtid.

Bilde viser skader på ytterdør til bod/ lager mot øst, samt manglende beslag over og under vindu og ytterdør.

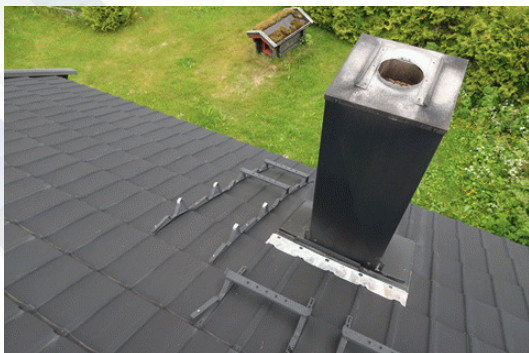
Taket har ikke snøfangere. Dette bør monteres for å sikre at ras fra tak ikke skal skade personer og husdyr.

Bilde viser skader på takstige til skorstein, samt manglende toppbue/ pipehatt.

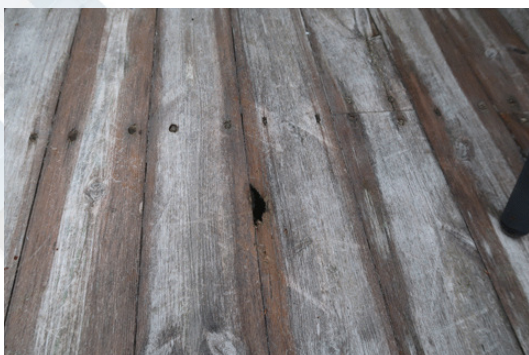
Bilde viser lokal råteskade i terrassegulv i 1. etasje.

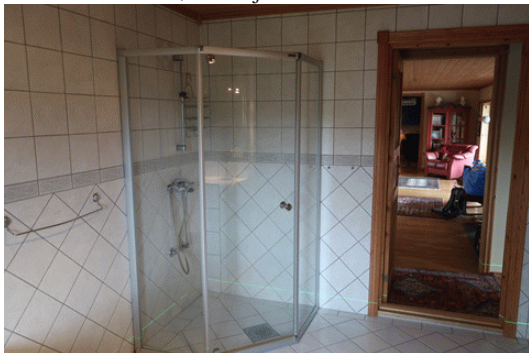
På befaringsdagen ble det påvist mindre sprekker i silikonfuger i hjørner. Sprekker i silikonfuger kan være indikasjon på bevegelser i grunn.

Bilde viser innerdør i dusjens våtsone.

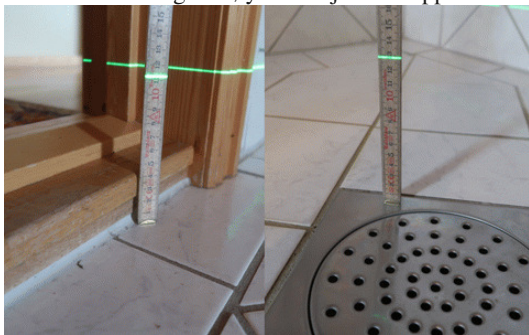
Øvrig gulv har fall mot sluk, med høyest punkt ca. midt i rommet, og fall mot begge sluk. På grunn av tett sokkel i dusjsone, og at høyest punkt på gulv og topp flis ved innerdør ligger på samme høyde, vil ikke nødvendigvis en lekkasje fra servant bli ledet mot sluk, og kan belaste konstruksjonen.

Bilde viser måling av høydeforskjell fra topp sluk til topp flis ved innerdør.

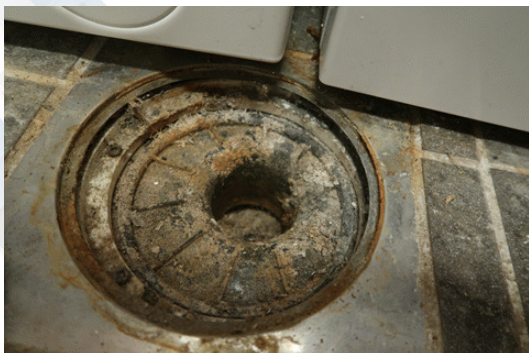
Bilde viser sluk uten synlig membran/ tettesjikt under klemring.

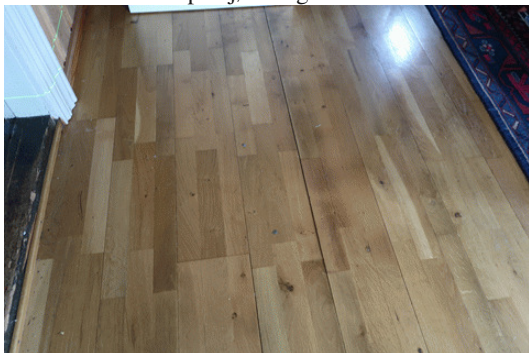
Bilde viser skader på kjøkkengulvet.

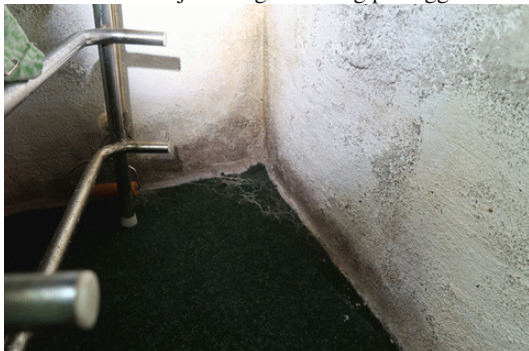
**Merknader:** Det er påvist enkelte sprekker/ riss i yttervegger i sokkeletasjen. Det anbefales at dette utbedres, og at tilstanden overvåkes. Riss/ og sprekker kan være indikasjon på bevegelser i grunnen. På befaringsdagen ble det påvist fuktskjolder og saltutslag på vegger og i overgang mellom gulv og vegg flere steder. Spesielt mye er det på vegger mot nord. Saltutslag og fuktskjolder må sees i sammenheng med mulig sviktende drenering av grunnmuren, og sviktende fuktsikring av konstruksjoner mot terreng.

Bilde viser fuktskjolder og saltutslag på vegg i sokkeletasjen.

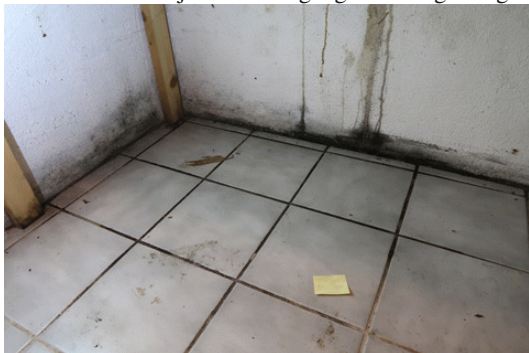
**Merknader:** Det ble på befaringsdagen påvist fuktskjolder og saltutslag i overgang mellom gulv og vegg på flere steder i sokkeletasjen. Misfarging av fuger mellom fliser. Saltutslag, fuktskjolder og misfarging av fuger mellom fliser, må sees i sammenheng med mulig sviktende drenering av grunnmuren, og sviktende fuktsikring av konstruksjoner mot terreng.

Bilde viser fuktskjolder i overgang mellom gulv og vegg, og misfarging i fuger mellom fliser.

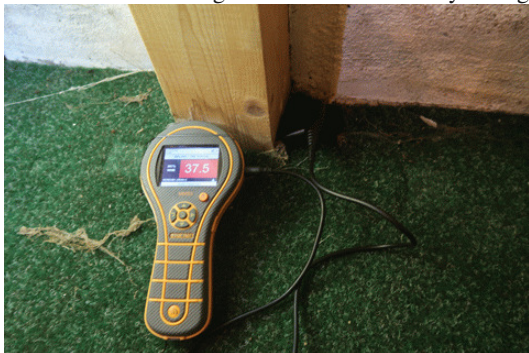
Eventuell innredning/ bruksendring av sokkeletasjen, frarådes før ny drenering og eventuell utvendig etterisolering er utført. Innredning av sokkeletasjer og kjellere med dårlig drenering/ fuktsikring, vil resultere i omfattende skader.

Bilde viser fuktmåling treverk i kontakt med yttervegger under terreng.
