# Tilstandsrapport

Leilighet

Heggesengvegen 51 , 7715 STEINKJER

Befaringsdato: 16.03.2026

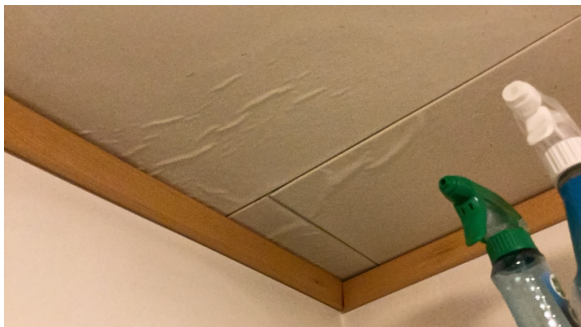
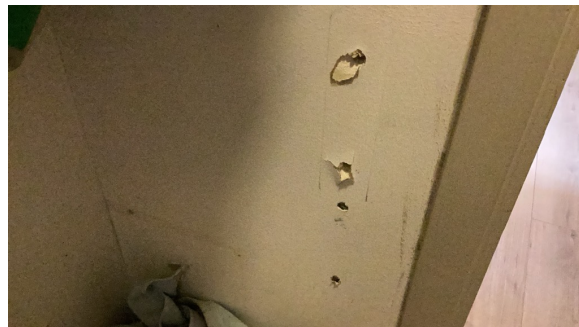
Registrert svellinger i himling på teknisk rom, ingen utslag ved fuktsøk.  
Stedvise hull og overflateslitasjer på vegger, samt noe misfarging i vinylbelegg på teknisk rom.

Lokale utbedringer.

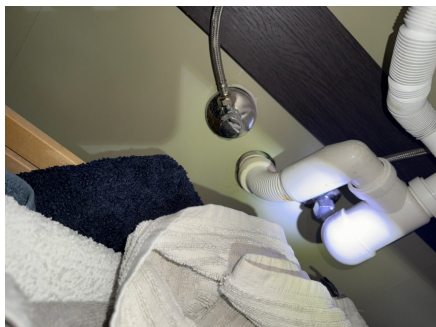
Våtromsplater har oppnådd en høy alder og har dermed en usikker fremtidig funksjon. Direkte vannbelastning på våtromsplater anbefales ikke. Påkoblingspunt til tidligere vaskemaskin i badets våtsone, registrert sprø silikonerings rundt denne. Manglende tetting ved rørgjennomføring under servant, ved en evt. lekkasje fra rør er det økt risiko for fuktinntregning i tilstøtende konstruksjoner.

Fortsatt bruk av dusjkabinett anbefales.  
Oppgradering av badets vegger må påregnes innen få år.

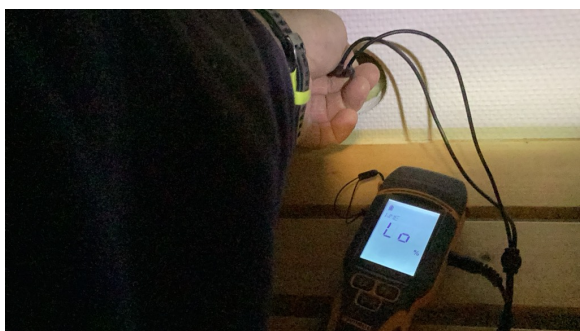
Hulltaking er foretatt uten å påvise unormale forhold. Hulltaking er foretatt i bod.
